# Vestsideveien 1527

SMØLA

Enebolig med sydvendt veranda og idyllisk hage |  
Dobbelgarasje | Tinglyst rett til sjøhus

# Tilstandsrapport

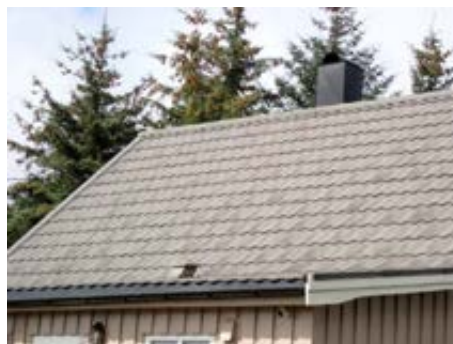
- Det er påvist fuktskjolder/skader i takkonstruksjonen
- Det er begrenset/dårlig ventilering av takkonstruksjonen.

I skrå himling er konstruksjonen lukket og ikke mulig å besiktige. Isolert himling helt ute i raft. Denne løsningen forutsettes at yttertaket er utført med underliggende diffusjonsåpen duk og luftet yttertak. Det er noe begrenset med lufting av det kalde loftet. Fuktskjolder rundt pipe.

- Det må gjøres nærmere undersøkelser
- Det anbefales å forbedre ventilasjonen i takkonstruksjonen for å sikre tilstrekkelig luftgjennomstrømning og redusere fuktbelastning.

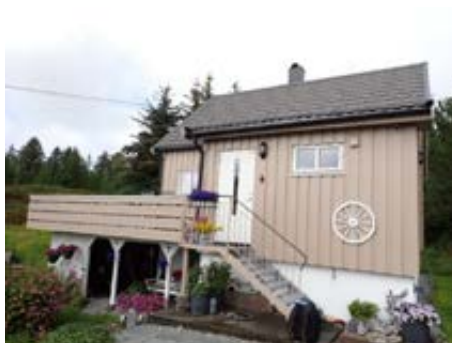
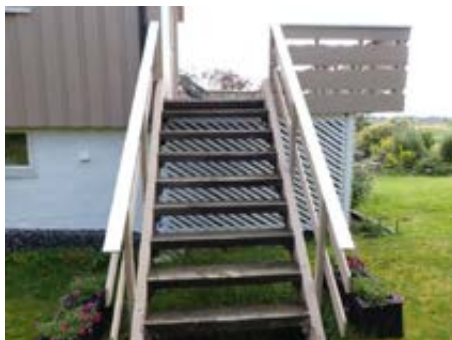
Trapp og rekkverk til veranda har for lavt rekkverk og for store åpninger mellom trinn og i rekkverk i henhold til dagens krav.

- Det er ikke krav om utbedring av rekkverkshøyder opp til dagens krav.
- Åpninger i rekkverket kan medføre fare for at personer, særlig barn, kan falle gjennom eller komme i klem. Forholdet innebærer risiko for alvorlig personskade ved fall fra høyde.
- Det er ikke krav om utbedring av åpninger i rekkverk til dagens forskriftskrav.

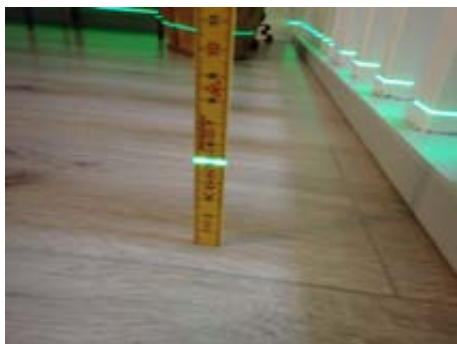
- Dette kan indikere ujevnheter, deformasjoner eller bevegelser i konstruksjonen, og kan påvirke både funksjon, komfort og overflateutførelse.

Ved stikkprøve taking er det målt opp til 22mm høydeforskjell i samme rom. Målte rom er gang og stue kjeller. Stue kjøkken og soverom. Kontrollen er stikkprøve basert og dette utelukker ikke at det kan finnes større avvik.

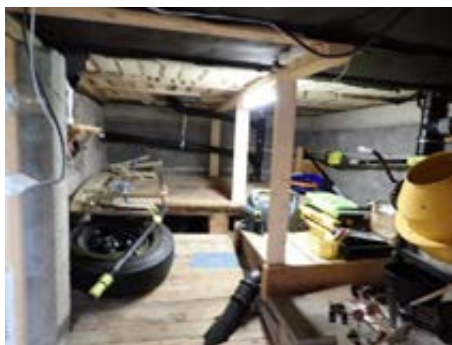
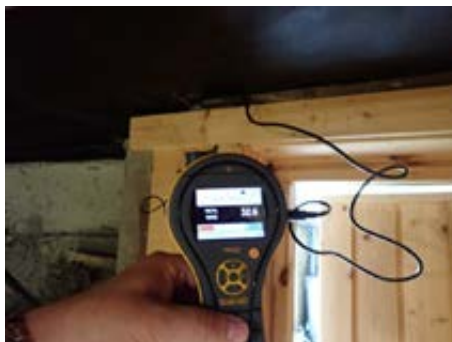
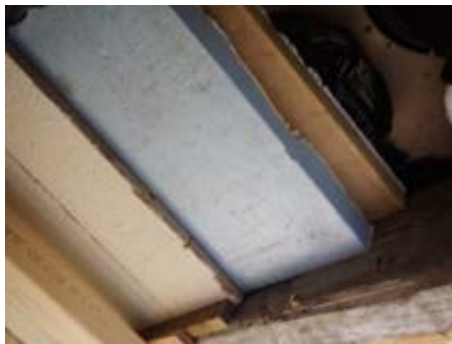
Det er begrenset med

Synlig brannfarlig isolasjon i etasjeskillet.

- Mangelfull ventilasjon kan føre til opphopning av fukt, med risiko for mugg-, råte- og dårlig innneklima samt skader på konstruksjonen.
- Det anbefales å avdekke årsak til fukt og iverksette tiltak for å redusere fuktbelastningen, samt følge med på utviklingen.
- Det er målt 32,6 vektprosent fukt over dør til kjeller. Anbefaler nærmere undersøkelse og utbedring.
- Brannfarlig isolasjon kan øke hastigheten på en brann og avgi giftige gasser. Anbefales utført som en fagmessig konstruksjon.

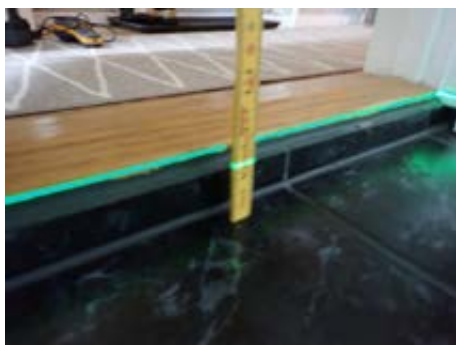
- Et bad med manglende/reduert fall til sluk blir mindre funksjonelt og sikkert for brukeren. Dette kan medføre stående vann på gulvet, vann som ikke ledes effektivt til sluket, økt risiko for at vann renner ut av rommet og redusert sklisikkerhet på gulvet.
- Mulighet for vannlekkasje uten at vann ledes til sluk kan føre til vannansamlinger og fuktinntrengning i konstruksjonen. Dette øker risikoen for skjulte fuktskader, muggvekst og nedbrytning av materialer.

Våtrommet har avvik i fallforholda. Ved større vannlekkasje vil vann kunne trenge ut i gang.
