FREI

Rensviktunet 1

Enebolig | BRA-i/BRA Total 138/196 kvm | 3 soverom

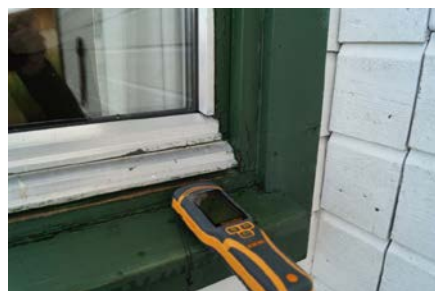
Det er ikke etablert vannbrett eller beslag under kjellervinduene mot nord. Det er påvist fuktskade i utvendig karm på stuevindu mot vest. Enkelte vinduer har slitte karm. Det er registrert fuktopptrekk og svelling i bunnforing på soverom mot vest.

fuktskade i utvendig karm på stuevindu mot vest

- Det må foretas lokal utbedring.
- Det må påregnes noe vedlikehold og at enkelte vinduer må skiftes ut.

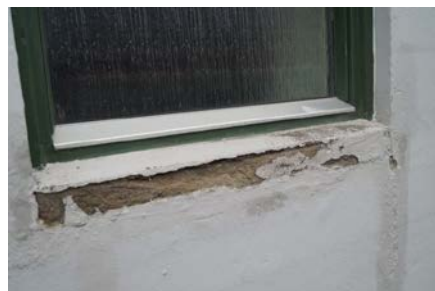
Det er ikke etablert vannbrett eller beslag under kjellervinduene. Det er registrert stedvis avskalling i overflaten på grunnmuren like under vinduene.

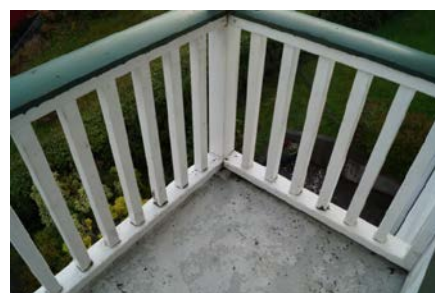
- Konsekvensen er at rekkverket ikke gir tilstrekkelig fallsikring i henhold til dagens krav, noe som medfører økt risiko for fallulykker og behov for utbedring for å oppnå tilfredsstillende sikkerhet.
- Det anbefales å utbedre rekkverket slik at høyden tilfredsstiller gjeldende krav, for å sikre trygg bruk.

Rekkverket er værslitt og har behov for vedlikehold/fornyelse. Det anbefales å fornye tettesjiktet for å sikre fortsatt tilfredsstillende funksjon og redusere risikoen for fuktrelaterte skader.

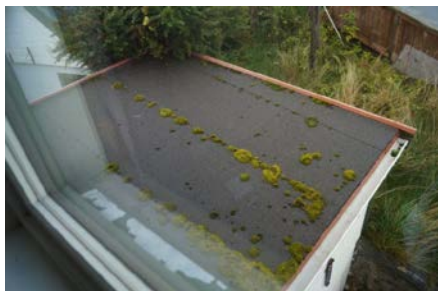
Mosevekst kan holde på fukt og bidra til økt nedbrytning av taktekkning og underliggende konstruksjoner over tid.

- Mosevekst kan holde på fukt og bidra til økt nedbrytning av takteking og underliggende konstruksjoner over tid. Det anbefales å fjerne mose og følge utviklingen på taktekingen.

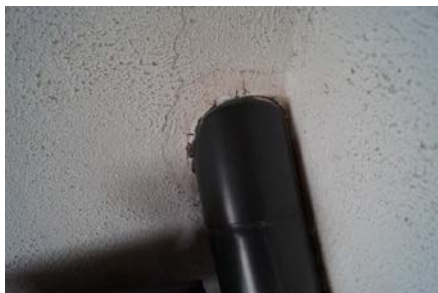
Vedovn på stue

Det er registrert enkelte riss i brannmur/puss ved røykinnføringen på stue.

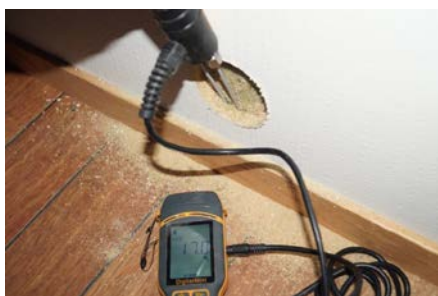
Hulltaking i kjellerstue: Konsekvens: Målt fuktnivå på ca. 17 % i bunnsvill viser noe fuktbelastning i konstruksjonen. Vedvarende fuktbelastning kan over tid medføre risiko for mikrobiell vekst og nedbrytning av treverk. Forholdet bør følges opp, og årsak til fuktbelastningen bør avklares dersom fuktnivået vedvarer eller øker.

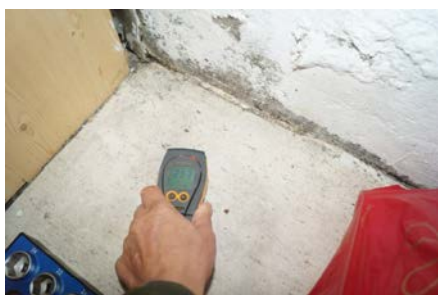
Det er registrert forhøyede fuktindikasjoner i gulvet i kjellerboden. Gulvbelegget har stedvis løsnet fra underlaget.

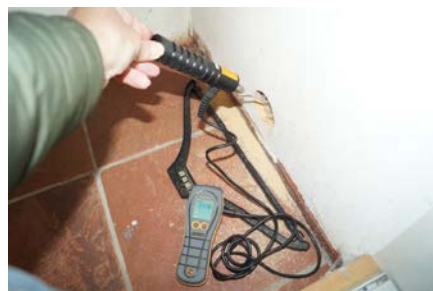
Det er foretatt fuktmåling i forbindelse med hulltaking i hall/garderobe. Det ble ikke påvist unormale fuktforhold ved kontrollpunktet. Målt fuktnivå i treverk var ca. 14 %.

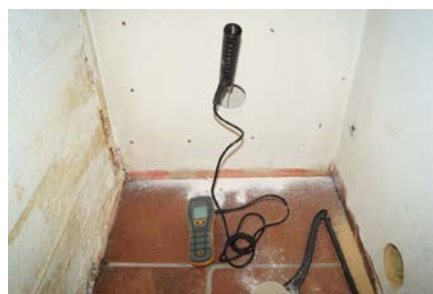
- Konsekvens: Målingene viser fuktbelastning i konstruksjonen. Det ble ikke nødvendigvis påvist synlige fuktskader ved kontrollpunktet, men vedvarende fuktbelastning kan over tid medføre risiko for mikrobiell vekst og nedbrytning av treverk. Årsak og omfang bør undersøkes nærmere.

Det er registrert forhøyede fuktindikasjoner i nedre del av veggplate i garderobe. Det ble utført hulltaking i veggplaten for nærmere kontroll av bakenforliggende konstruksjon. Det ble målt fuktnivå på ca. 15–18 % i treverk inne i veggkonstruksjonen.

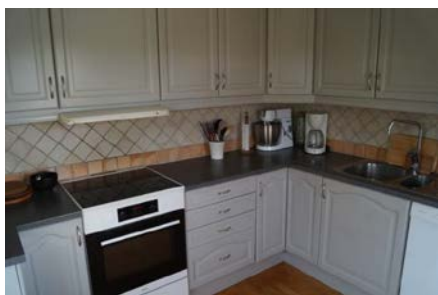
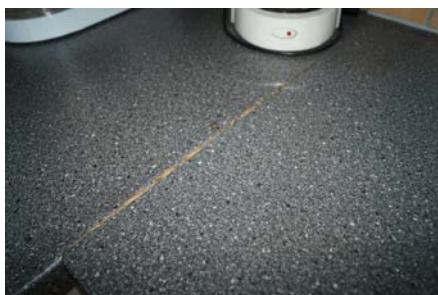
- Konsekvens: Svelling i plateskjøt tyder på fuktpåvirkning og kan over tid medføre ytterligere nedbrytning av benkeplaten. Utskifting av berørt del må påregnes dersom utviklingen fortsetter.

Svelling i plateskjøt tyder på fuktpåvirkning

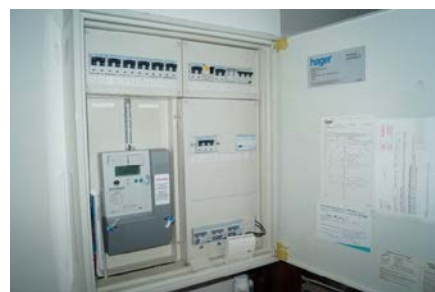
Automater i sikringsskap

- Manglende samsvarserklæring øker sannsynligheten for at det elektriske anlegget er utført av ufaglærte og at anlegget har feil og mangler. Dette øker fare for brann- og støt og kan i verste fall utgjøre fare for liv og helse. Det kan i tillegg medføre utbedringskostnader. Det er derfor behov for at en kvalifisert elektrofaglig person kontrollerer det elektriske anlegget.

- Behov for kontroll av det elektriske anlegget indikerer usikkerhet rundt tilstand og sikkerhet. Eventuelle feil eller mangler kan medføre økt risiko for brann, elektrisk støt og skade på utstyr. Det elektriske anlegget må kontrolleres av kvalifisert elektrofaglig person. Eventuelle avvik bør utbedres for å sikre en trygg og forskriftsmessig installasjon.

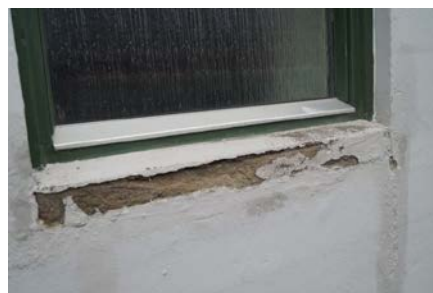
- Mindre sprekker og skjevheter kan skyldes normale bevegelser eller setninger, men kan utvikle seg over tid.
- Lokal utbedring må utføres.

Det finnes små sprekker eller riss i fasade/grunnmuren.

De anses som overflatefeil og ikke som noe som påvirker byggets bærende konstruksjon.
