# Nessaveien 93. Neverdal

ENEBOLIG OVER 2 ETASJER + KJELLER M/ OPPUSSINGSBEHOV

# Nessaveien 93

Befaringsdato: 06.05.2026

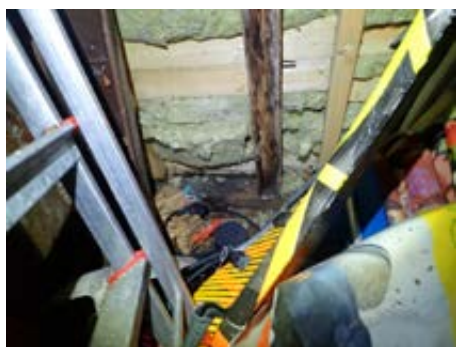
Råteskadet bindingsverk i uteboden. Her er det også råteskader og mugg i trobordene og takkonstruksjon.

Råteskadet bindingsverk i utebo

Råteskadede konstruksjoner må skiftes ut. Det må påregnes å skifte den stående kledningen innen rimelig tid. Hele uteboden må renoveres. Det tas forbehold på videre skader inn over hovedbygget.

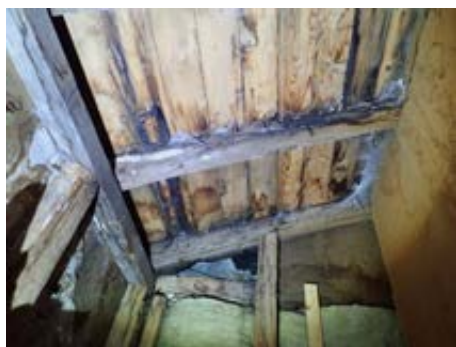
Råteskader og mugg i trobordene og takkonstruksjon i uteboden

Lokal utbedring bør utføres. Etablere bedre tilgang til kvisten.

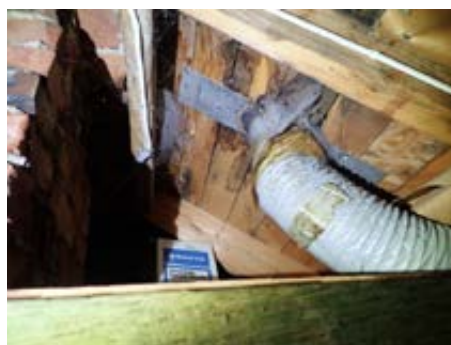
Fuktmerker i taktroa.

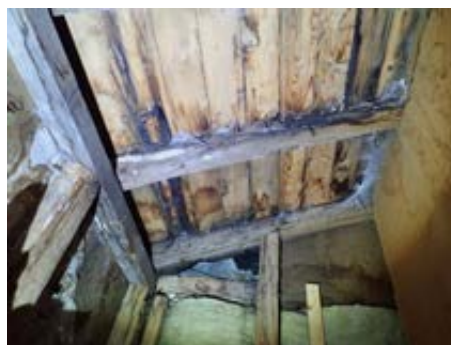
Råteskadet og mugg på sperrer og trobord.

Skifte ut råteskadet bærekonstruksjon som sperrer og trobord.

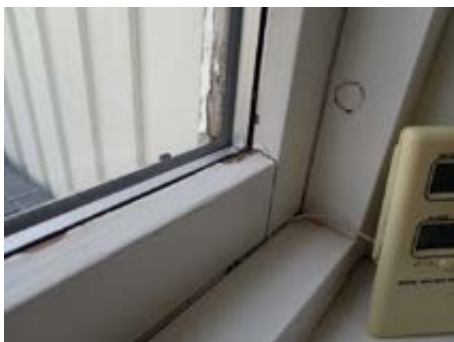
Fukt/råteskader.

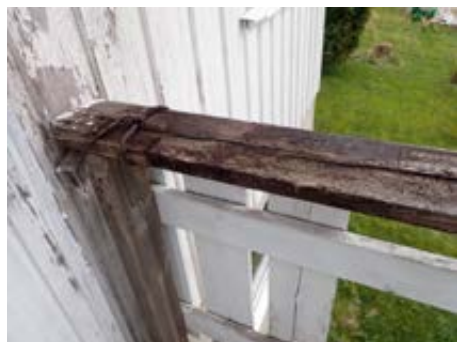
Råteskadet håndlist 1. etg.

Skifte råteskadet håndlist + montere 1 stk. bord i rekkverk

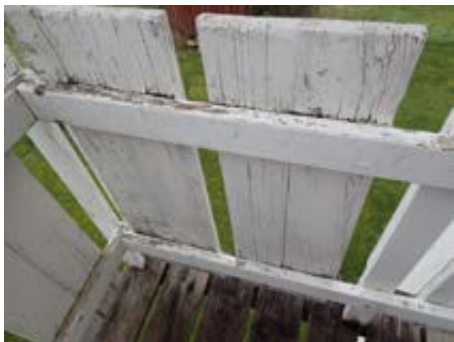
Råteskadet rekkverk

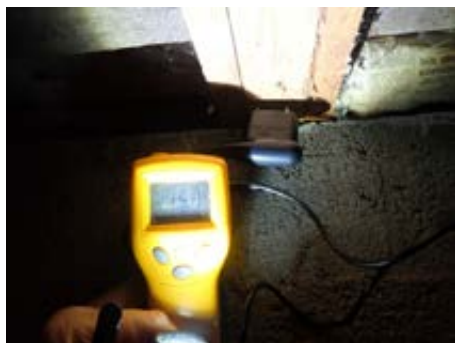
16% fukt i trebjelkelaget

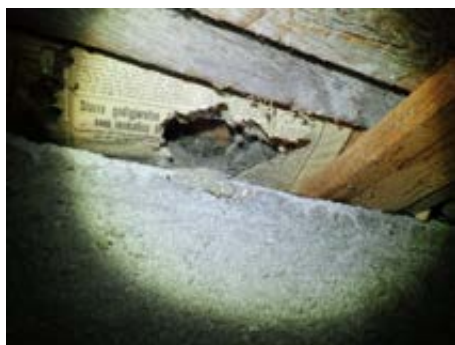
Musehull i bjelkelaget

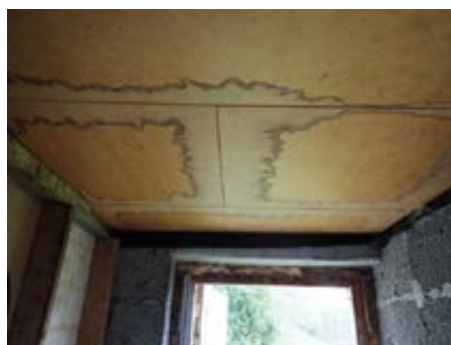
Fuktmerker i takplatene - sannsynlig pga. lekkasje fra overforliggende kjøkken og rom med opplegg for vaskemaskin.

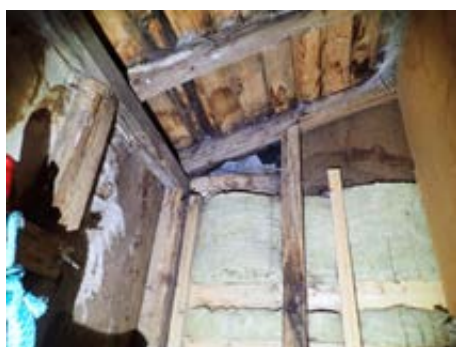
Råteskader i takkonstruksjon og i bindingsver

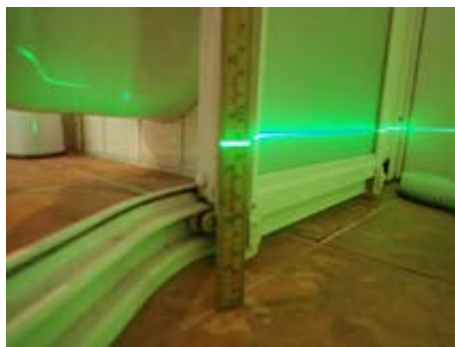
13 mm. fall i dushjørne

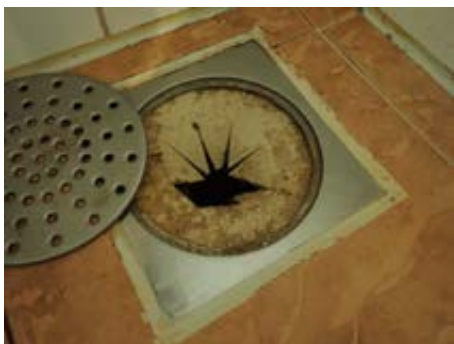
Ikke klemt ned i sluken i dusjhjørne.

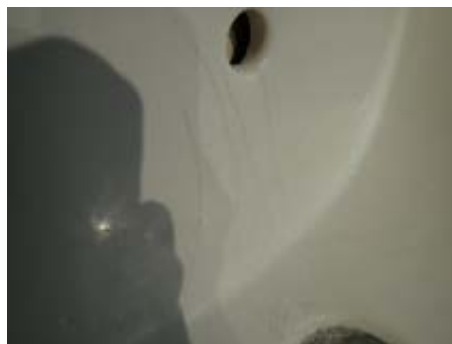
Sprekker i emaljen i servant.

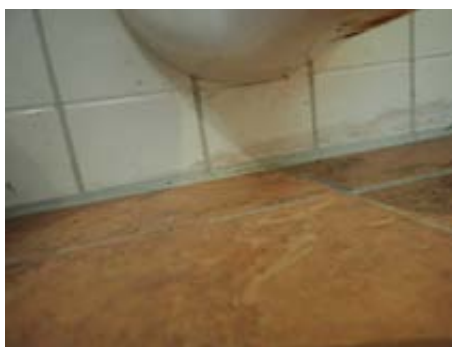
Ingen drenering under veggheng wc

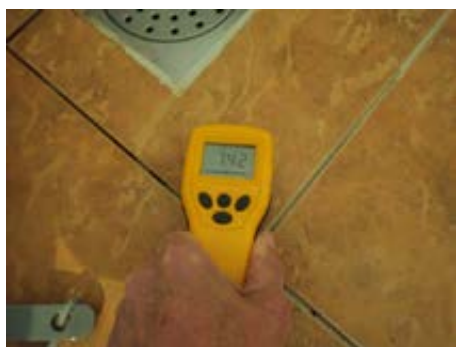
Mye fuktindikering i dusjhjørne. Her er deler av fugen borte
