# Korsvika 10

KORSVIKA 10

Befaringsdato: 24.04.2026

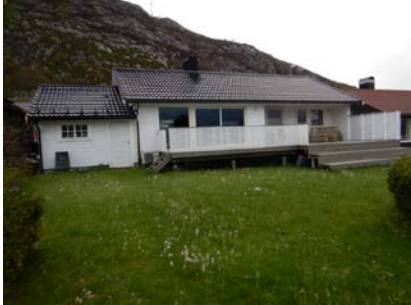
Yttertak er tekket med Decra metallpanner. Inspisert fra stige-trinn til pipe. Det er noe stedvis mindre rustpåkjenning på takplater, festeskruer etc. Det er opplyst at takteking er fra ca 2008.

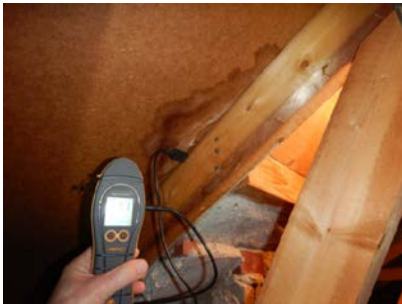
- Det er påvist fuktskjolder/skader i takkonstruksjonen.
- Det er påvist andre avvik:

Det er noe mindre fuktmerker i takkonstruksjon. Det er utført fuktspøk med Protimeter uten å avdekke unormale forhold.

Det vurderes å ikke være behov for umiddelbare tiltak, men forholdet må overvåkes.

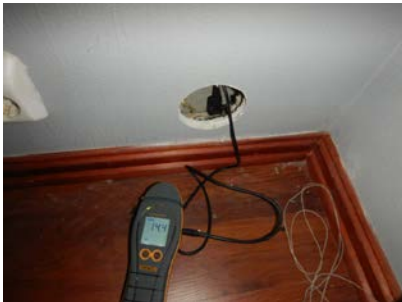
Underetasje ligger delvis under terreng og slike konstruksjoner kan være utsatt for fuktpåkjenning fra terrenget utenfor og kapillærsug (fukt) fra bakken. Det er boret inspeksjonshull i soverom mot yttervegg mot terreng, og det er målt 14,4 vekt-% fukt i bunnsvill/utforingslekt, som ansees som tørt, men det er registrert stedvis noe høye fuktverdier i utforet vegger.

Det vurderes å ikke være behov for umiddelbare tiltak, men forholdet må overvåkes.

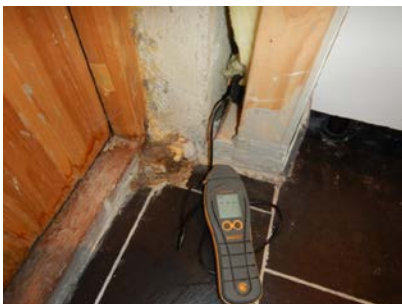
- Det er pga bygningsmessige hindringer ikke fysisk mulig å foreta hulltaking i vegg bak våtsone.
- Ved andre fuktundersøkelser enn hulltaking, er det ikke påvist indikasjoner på fuktskader.

Det er utført fuktsøk med Protimeter i utforet vegger ved ytterdør og ved vv-bereder uten å avdekke unormal forhold.

Det vurderes å ikke være behov for umiddelbare tiltak, men forholdet må overvåkes.

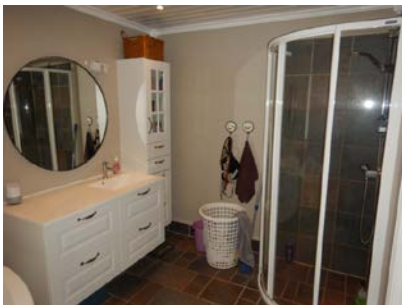
### TO 2 Overflater vegger og himling

- Det er vindu/dør med ikke fuktbestandige materialer i våtsonen (ved vask, dusj, badekar, osv.), løsningen eller byggematerialet er uegnet.

Det må tas hensyn til vindu i våtsonen ved bruk av badekar. Vindu må fuktbeskyttes. Konsekvens er fukt i karm/vegg ved vindu. Malt tapet krever hyppig vedlikehold med våtromsmaling.

- Uegnede materialer må fuktbeskyttes/utskiftes.
