# Dypingveien 40 - Bogøy

FLOTT SMÅBRUK, 315 DEKAR I NATURSKJØNNE OMGIVELSER

# Dypingveien 40

# LANDBRUKSTAKST

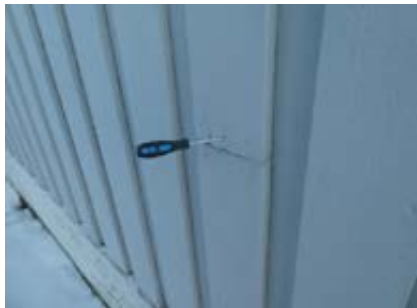
- Det er påvist spredte råteskader i bordkledningen.
- Det er ingen musesperre i nedre kant av konstruksjon.
- Det er værslitt/oppsprukket trevirke/trepaneler.

Råteskade i skjøte på kledning

- Råteskadet trekledning må skiftes ut.
- Råteskader i bordkledningen kan fortsette å utvikle seg både i tilliggende bordkledning og til bakenforliggende veggkonstruksjon, dersom en ikke foretar tiltak.
- Musesperre må etableres.

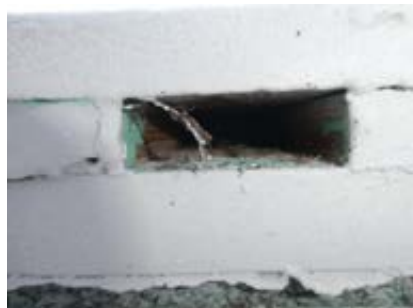
Musesperre må monteres på hulrom bak kledning

Det må utføres tetting av åpninger for å hindre tilgang for mus og andre skadedyr.

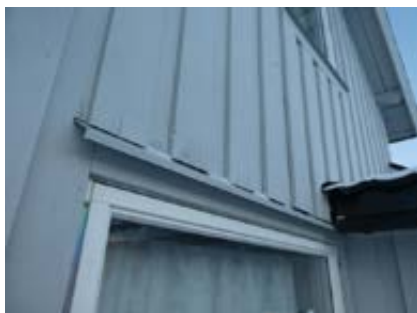
Stedvis en del sprekk på nedre del av kledning

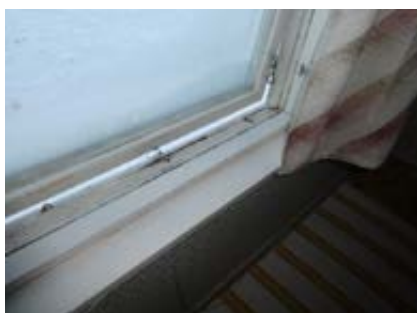
Det er påvist at enkelte vinduer er vanskelig å åpne/lukke. Det er påvist noen glassruter som er punktert eller sprukne. Det er påvist tegn på innvendig kondensering av enkelte vindusglass. Karmene i vinduer er slitte og det er sprekker i trevirket.

Gammelt vindu er slitt

- Kondensering på enkelte glass har medført fuktskader i treverk som kan medføre utskiftningsbehov av enkelte vinduer.
- Det må påregnes noe vedlikehold og at enkelte vinduer må skiftes ut.

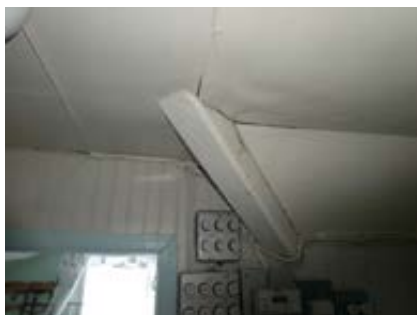
Overflater har en del slitasjegrad utover det en kan forvente. Det er stedvis skade på vegg og himlings plate på loft. Dette er gamle vannskader som ikke er utbedret.

Gammel fuktskade loftsgang

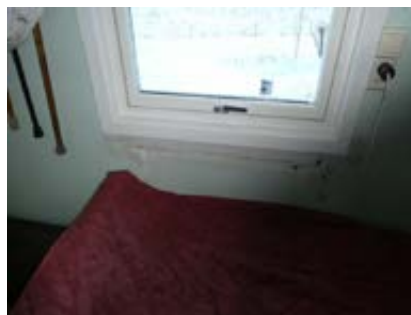
Gammel fuktskade under vindu på soverom sør side

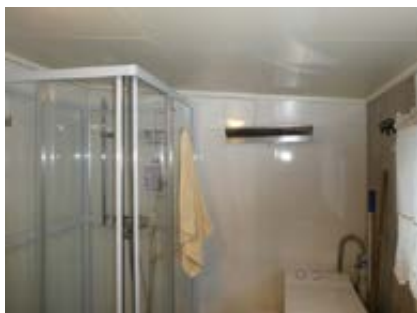
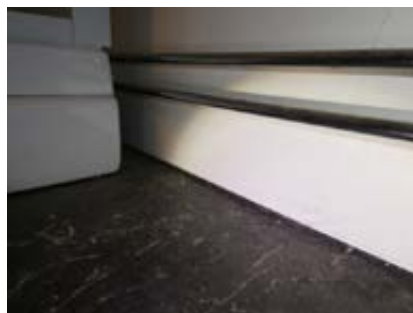
Det er vindu/dør med ikke fuktbestandige materialer i våtsonen (ved vask, dusj, badekar, osv.), løsningen eller byggematerialet er uegnet. Våtromsplater er ikke montert fagmessig. Veggplatene skal monteres på en metall skinne, hvor det skal smøres silikon mellom plate og skinne. Dette for å forhindre svelling på veggplatene.

Veggplatene er ikke montert etter monterings anvisning

- Uegnede materialer må fuktbeskyttes/utskiftes.
- Dersom våtromsplatene ikke er montert fagmessig, kan dette medføre utettheter som øker risikoen for fuktinntrengning bak platene. Over tid kan dette føre til oppfukning av tilstøtende konstruksjoner, noe som kan resultere i råteskader, muggvekst og eventuelle lekkasjer.

Badet fungerer med dette avviket, så lenge det er montert dusjkabinett i rommet, men hvis badet får vesentlig bruksendring må tiltak forventes.

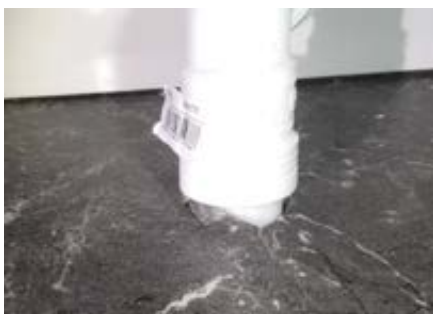
Det er påvist mangelfull/feil utførelse rundt rørgjennomføringer e.l. som gir fare for fukt i konstruksjonen i våtsone. Det er påvist tegn på utettheter på våtrommet. Det bør etableres sluk i rommet.

Gulvet er ikke vanntett og har ikke montert sluk

Konsekvens/tiltak: Våtrommets tettesjikt/membran står foran utbedring/utskiftning. Utettheter i tettesjiktet på våtrommet kan føre til fuktskader i bakenforliggende

konstruksjoner dersom det ikke blir foretatt tiltak på våtrommets tettesjikt. Konsekvensen er at det kan oppstå fuktskader i konstruksjonen bak overflatematerialet. Vann kan trenge inn gjennom utette rørgjennomføringer og forårsake fuktskader ved fukttilførsel gjennom enten bruksvann eller lekkasjevann. Ved evt. en lekkasje vil vann trekke inn i gulv konstruksjon og ut i tilstøtende rom.

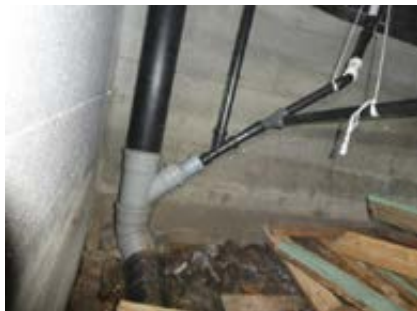
Uegnet materialer og Ikke fagmessig utført

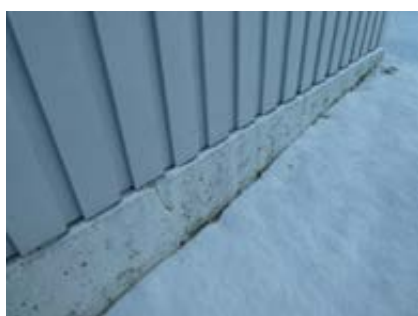
Det er påvist sprekker i murte/pussede fasader. Grunnmur på øst side har skjevheter, men som tyder å være gammelt. Konsekvens/tiltak: Sprekker i grunnmuren må tettes.

Sprekk i utvendig murpuss

Skjevhet i grunnmur bør likevel følges meg.
