# Strandvegen 6

RÆLINGEN

**Stor og innholdsrik enebolig | Godkjent som hel-2mannsbolig | Gode leieinntekter | Attraktiv område i utvikling**

# Tilstandsrapport

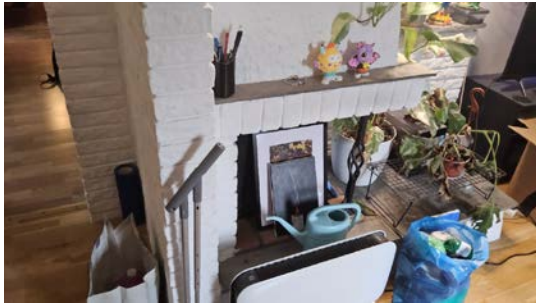
## TG 3 Rom Under Terreng

Punktet må sees i sammenheng med 'Drenering'

Ved vedvarende fuktgjennomtrenging er det risiko for utvikling av muggsopp, saltutslag, avflassing av overflater samt generell forringelse av murverk og tilstøtende materialer, noe som kan medføre dårligere inneklima og redusert bygningsverdi. Det anbefales å foreta nærmere undersøkelser for å fastslå årsak og omfang, herunder vurdering av drenering, terrengforhold og eksisterende fuksikring. Aktuelle tiltak kan omfatte utbedring eller etablering av ny drenering, forbedring av utvendig fuksikring av kjellermur, samt eventuelle innvendige tiltak for å begrense fuktbelastning og sikre tilfredsstillende ventilasjon.

Kostnadsestimat: 100 000 - 200 000

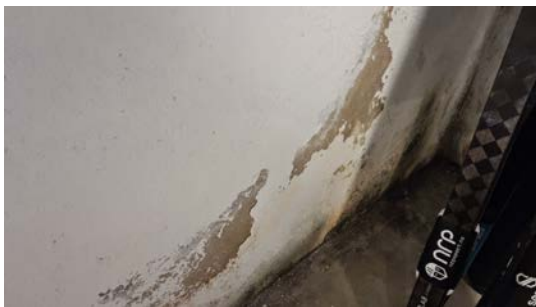
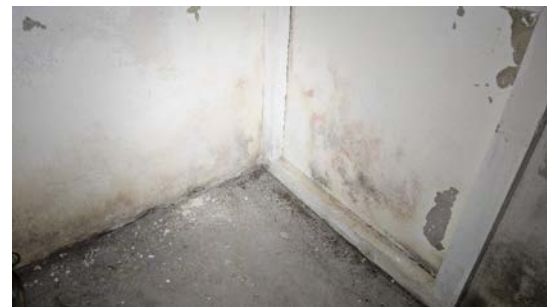
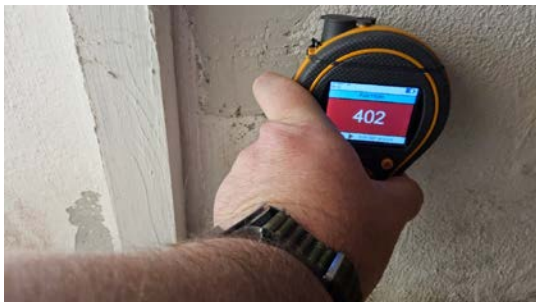
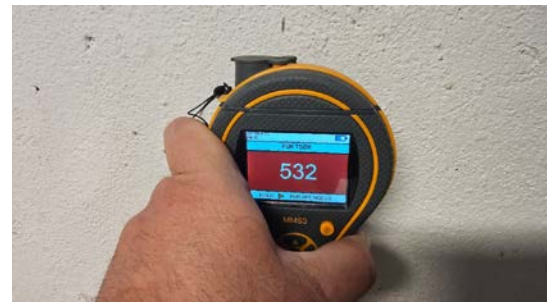
## TG 2 Kryp Kjeller

Konsekvensen av situasjonen er at konstruksjonen kan være utsatt for progressive skader som kan forverres over tid, med risiko for redusert bæreevne, fukt- og råteskader samt mulige følgeskader på øvrige bygningsdeler. Tiltak omfatter å gjennomføre en grundig teknisk tilstandsvurdering av krypkjelleren med åpning av nødvendige områder for inspeksjon, kartlegging av bærende konstruksjoner og fuktforhold, og på bakgrunn av funn utarbeide anbefalte reparasjons- eller forsterkningstiltak. Videre bør det etableres dokumentasjon og eventuelt en plan for regelmessig oppfølging for å sikre at konstruksjonens tilstand er forsvarlig over tid.

- Det må gjennomføres ytterligere undersøkelser.

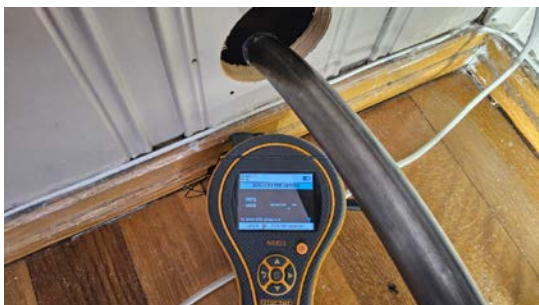
## 2. ETASJE > BAD

### TG 3 Generell

- Våtrommet må totalrenoveres. Alle forhold med tettesjikt, våtsone, sluk m.m. må dokumenteres.
- Manglende oppgradering av våtrommet medfører høy risiko for at konstruksjonene ikke vil tåle vanlig bruk av vann eller lekkasjer. Dette kan føre til fuktskader på tilstøtende konstruksjoner.

Kostnadsestimat: 200 000 - 500 000

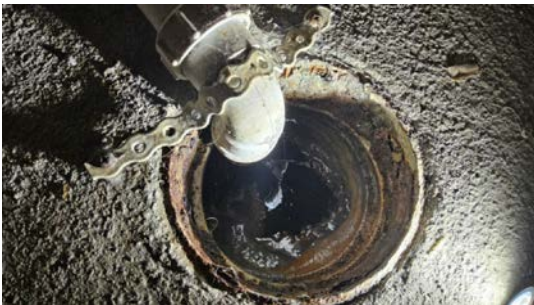
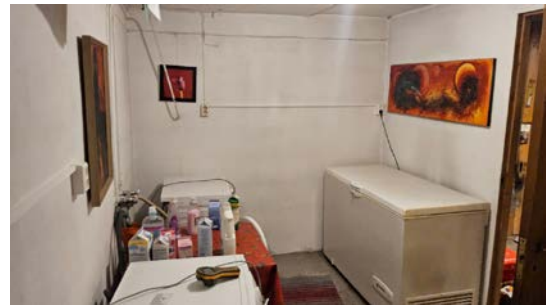
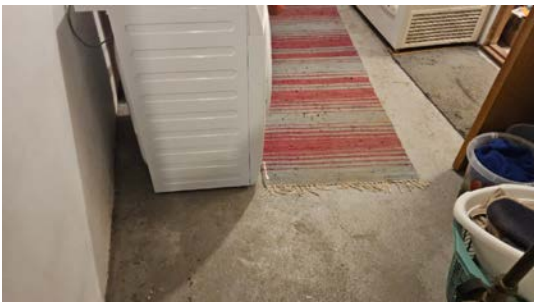
## KJELLER > VASKEROM

Forhøyede fuktverdier i vegger kan medføre økt risiko for materialnedbrytning, redusert isolasjonsevne samt utvikling av mugg- og soppvekst, noe som kan påvirke innklima og i verste fall medføre helsemessige plager. Dersom forholdet blir stående uavklart over tid, kan det også føre til økte utbedringskostnader. Det anbefales derfor å gjennomføre nærmere undersøkelser med mer presise målemetoder, herunder eventuelt hulltaking og fuktmåling i konstruksjonen, for å avdekke årsak og omfang. Videre bør nødvendige tiltak planlegges basert på funnene, som kan innebære utbedring av lekkasjer, forbedring av drenering eller ventilasjon samt utskifting eller uttørring av fuktskadede materialer.

- Tiltak:
