# Sandevengen 1

# Sandevegen 1

Frittliggende enebolig i naturskjønt område |  
Flott utsikt og normale solforhold | Familiebolig  
og oppussingsobjekt

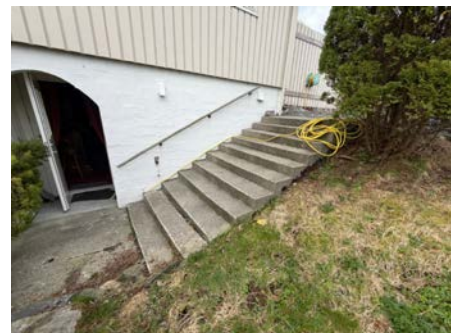
Konsekvensen av å ikke utbedre er økt risiko for videre setninger.

**Kostnadsestimat: 20 000 - 100 000**

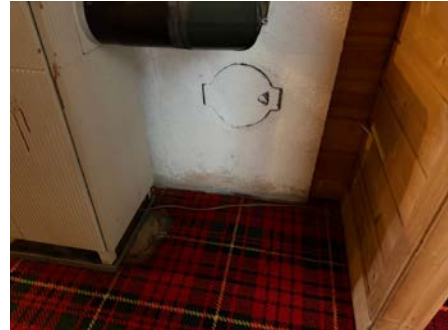
- Det må monteres ildfast plate under/foran ildsted.
- Større avstand til brennbart materiale må lages.
- Tidspunkt for piperehabilitering nærmer seg.

**Kostnadsestimat: Under 20 000**

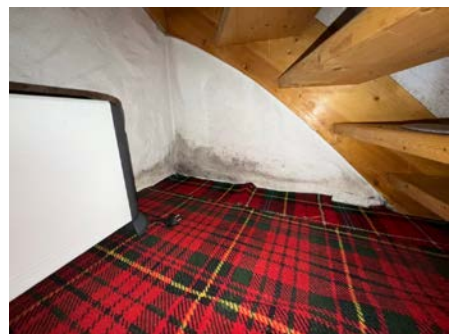
Tiltak for å utbedre årsaken til fuktinntrengning og for å redusere fuktigheten i konstruksjonen må iverksettes for å unngå utvikling av råte, mugg og skader på bygningsmaterialer, samt for å redusere risiko for dårlig innelima.

**Kostnadsestimat: 100 000 - 200 000**

Synlige tegn til fuktighet i bakvegg.

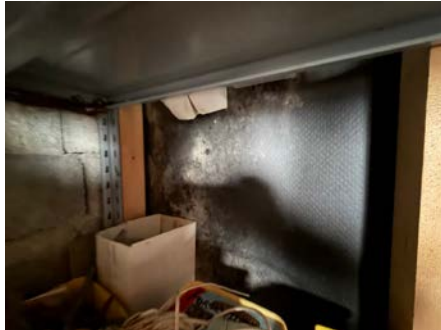
Synlige tegn til fuktighet i bakvegg.

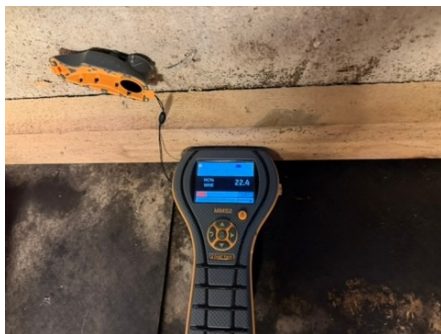
Fuktmåling i bunnsvill.

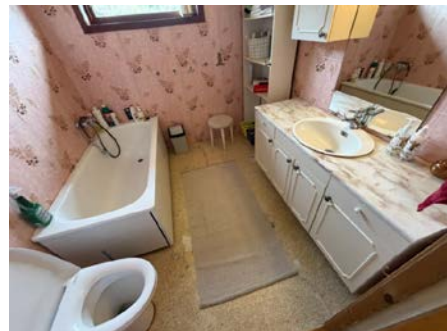
**Kostnadsestimat: 200 000 - 500 000**

- Våtrommet må totalrenoveres. Alle forhold med tettesjikt, våtsone, sluk m.m. må dokumenteres.

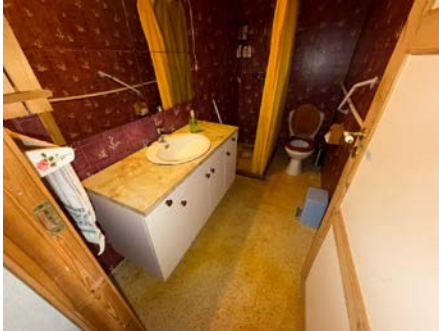
**Kostnadsestimat: 200 000 - 500 000**

- Våtrommet må totalrenoveres. Alle forhold med tettesjikt, våtsone, sluk m.m. må dokumenteres.

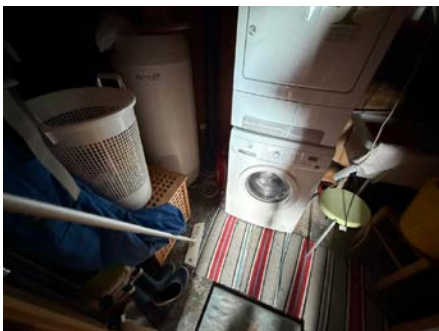
**Kostnadsestimat: 100 000 - 200 000**

- Våtrommet må totalrenoveres. Alle forhold med tettesjikt, våtsone, sluk m.m. må dokumenteres.
