Strandvegen 71

Enebolig | BRA-i/BRA Total 187/213 kvm | 3 soverom

ENEBOG · BOLIGTAKST

# Strandvegen 71

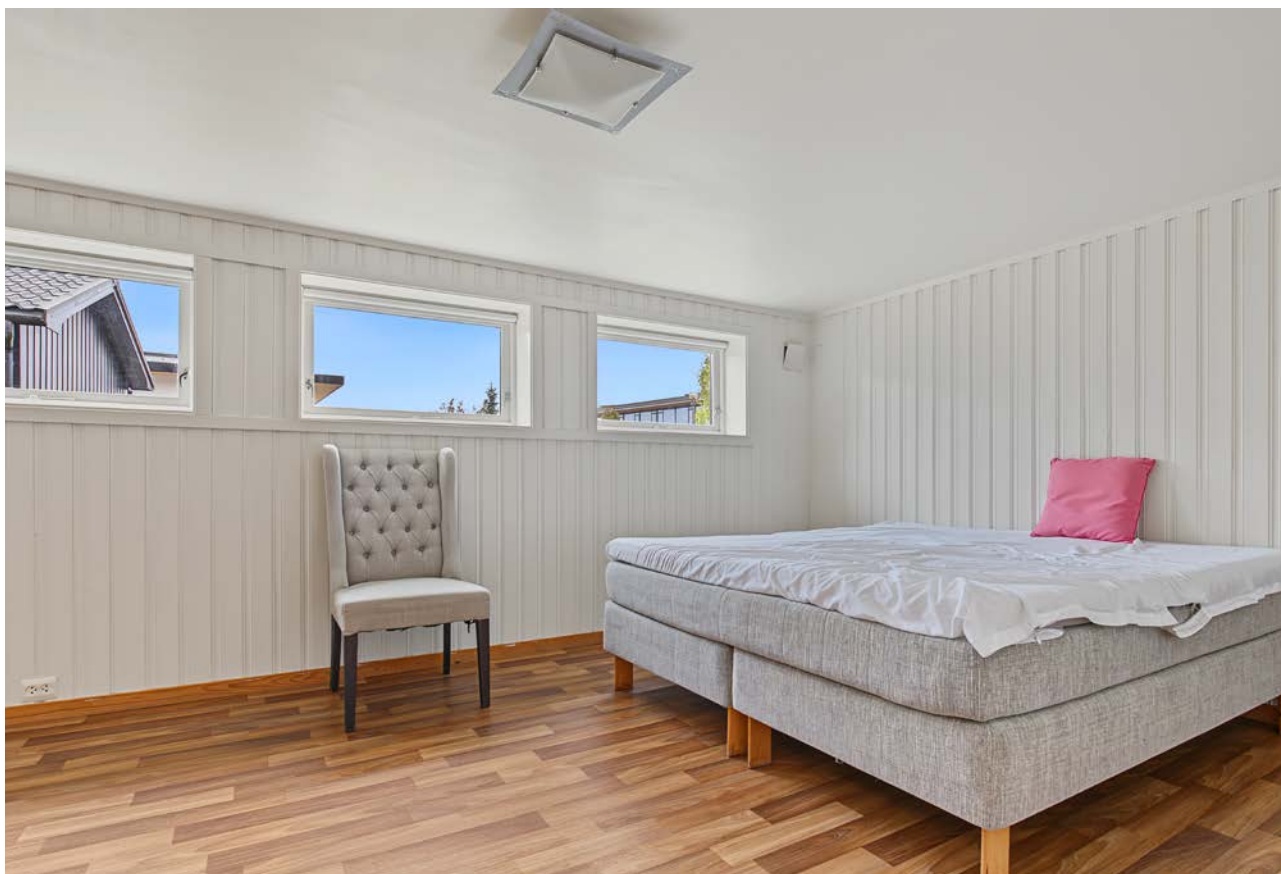
Soverom i kjeller | rommet er i byggegodkjente tegninger angitt som "hobbyrom" og dermed ikke godkjent som rom for varig opphold | les mer om dette i salgsoppgaven

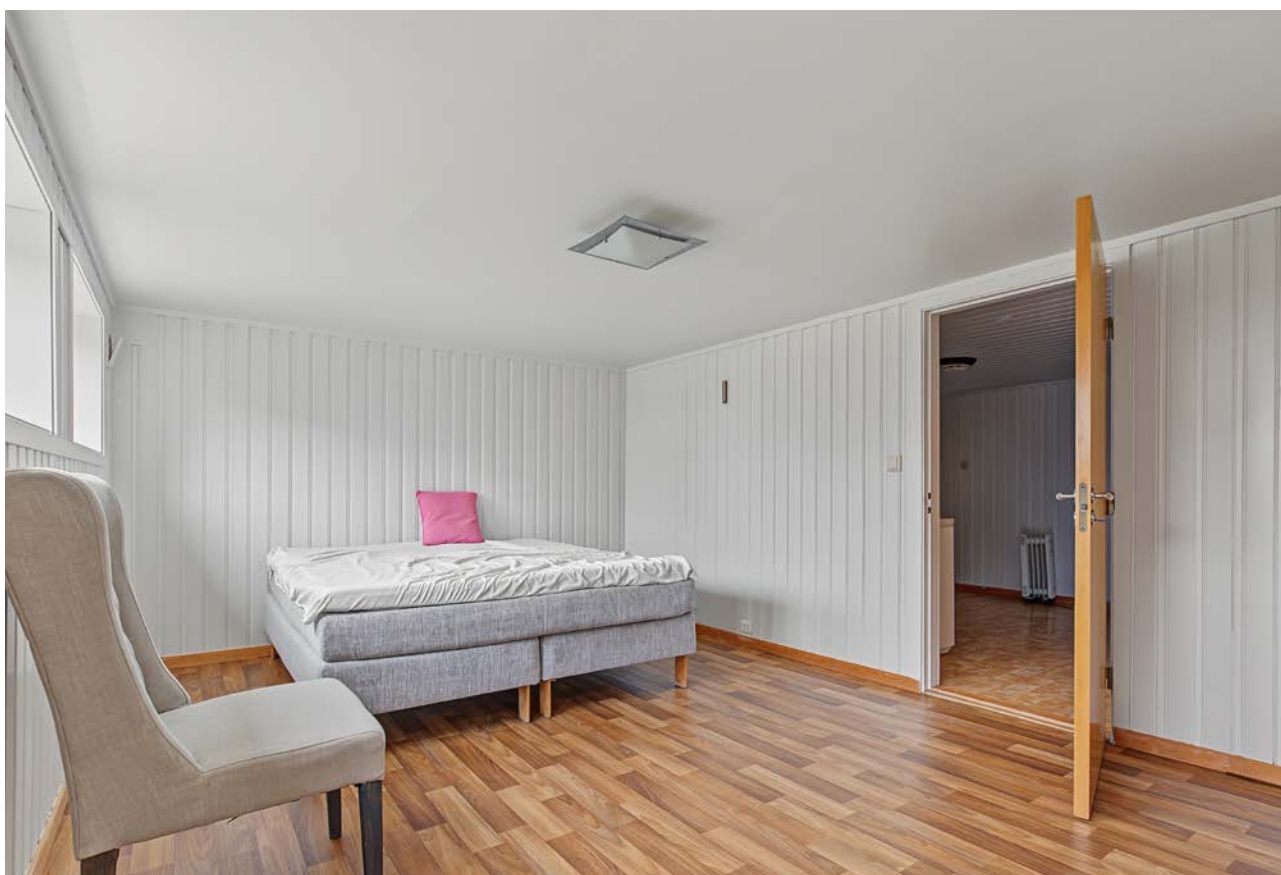
Soverom i kjeller | rommet er i byggegodkjente tegninger angitt som "hobbyrom" og dermed ikke godkjent som rom for varig opphold | les mer om dette i salgsoppgaven

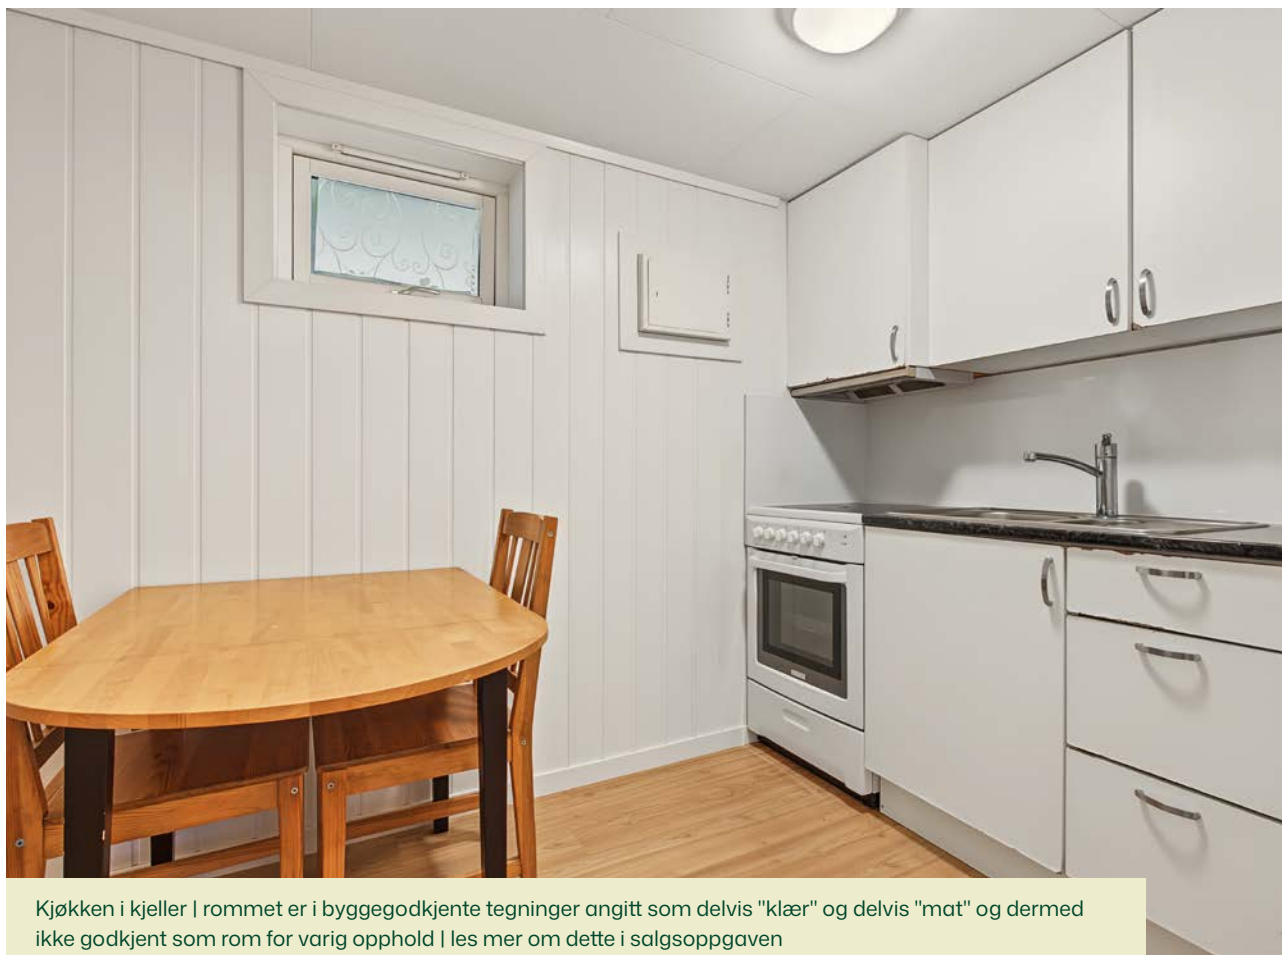
Kjøkken i kjeller | rommet er i byggegodkjente tegninger angitt som delvis "klær" og delvis "mat" og dermed ikke godkjent som rom for varig opphold | les mer om dette i salgsoppgaven

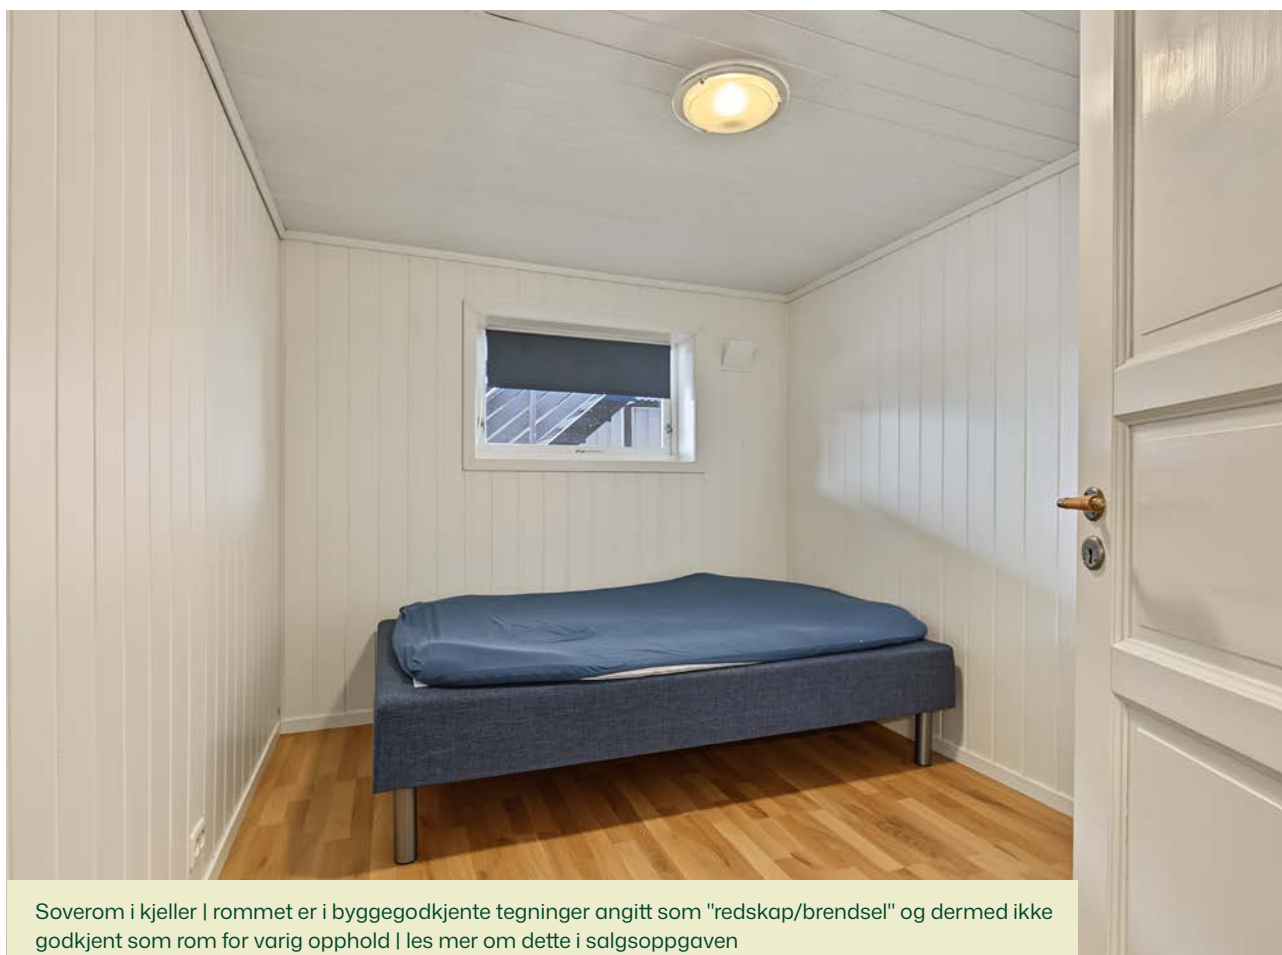
Soverom i kjeller | rommet er i byggegodkjente tegninger angitt som "redskap/brenndsel" og dermed ikke godkjent som rom for varig opphold | les mer om dette i salgsoppgaven

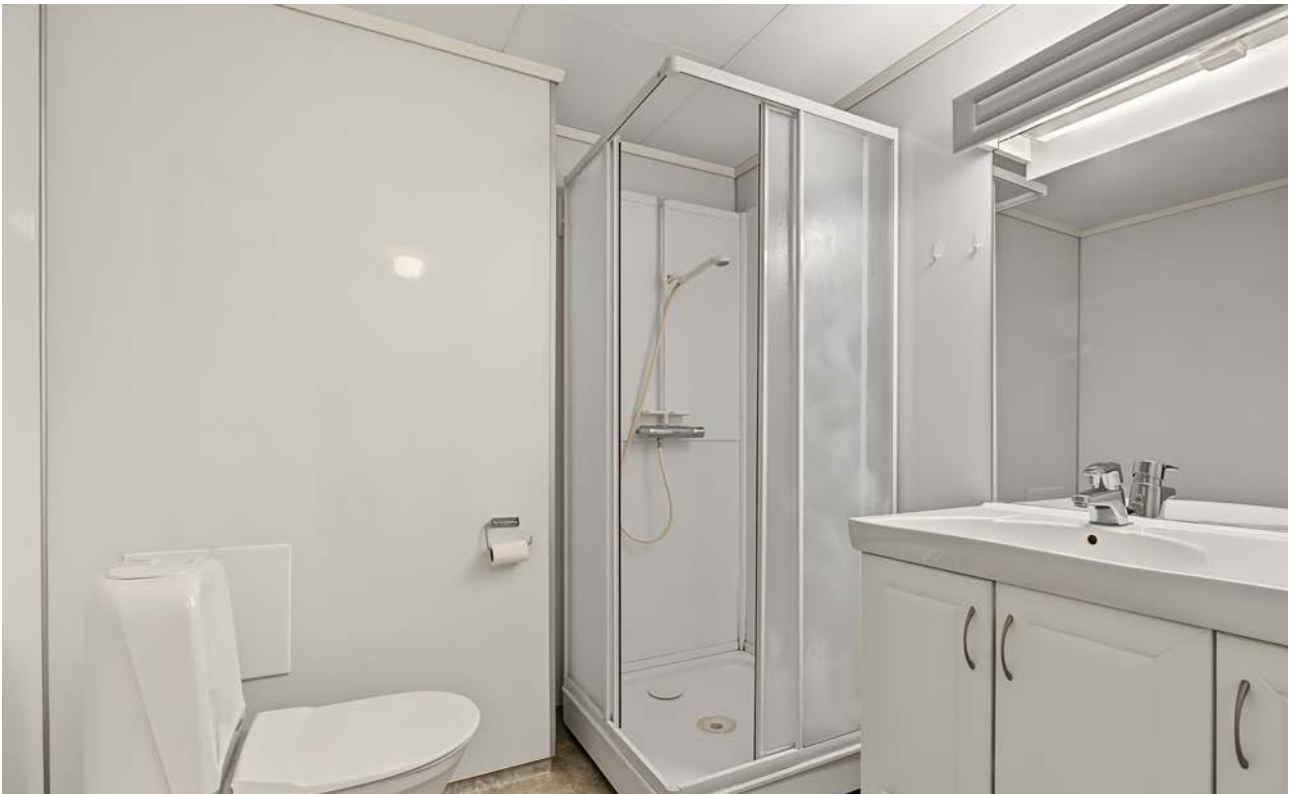
Bad i kjeller | rommet er i byggegodkjente tegninger angitt som delvis "klær" og delvis "mat" og dermed ikke godkjent som rom for varig opphold | les mer om dette i salgsoppgaven

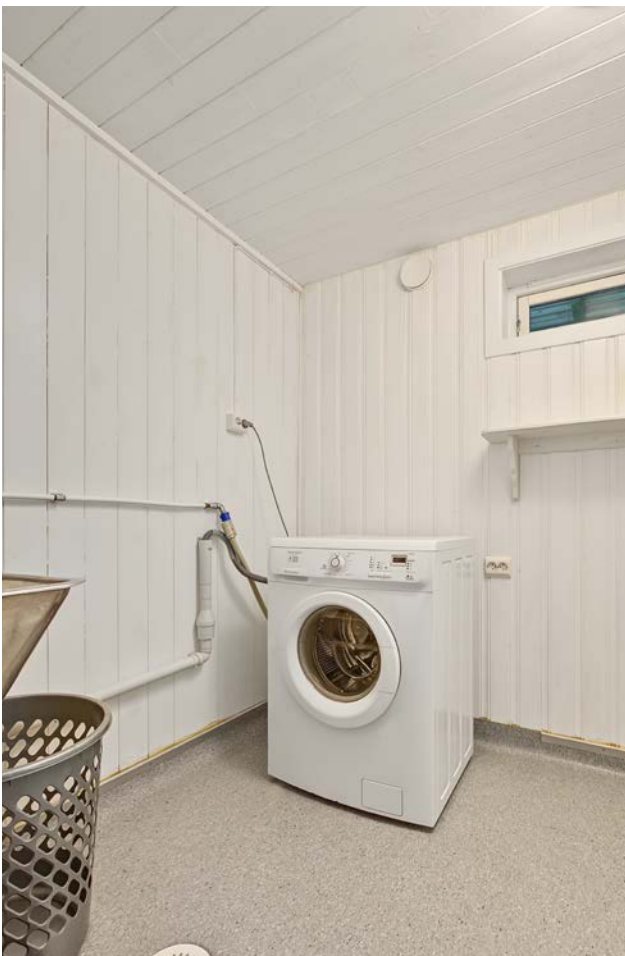
Vaskerom i kjeller i byggegodkjente tegninger angitt som "mat"

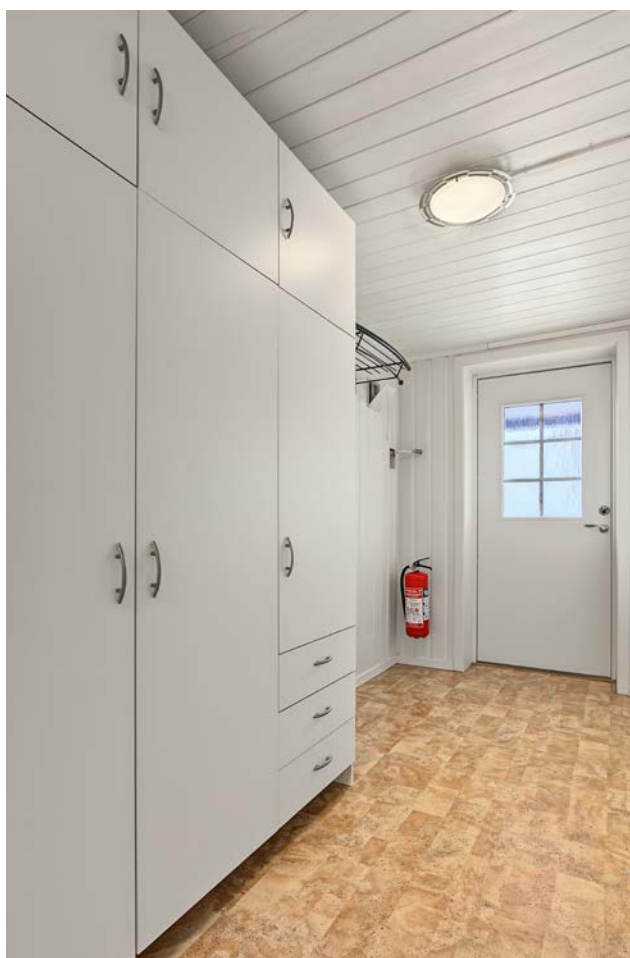
Gang/entré i kjeller | rommet er i byggegodkjente tegninger angitt som "redskap/brensel"

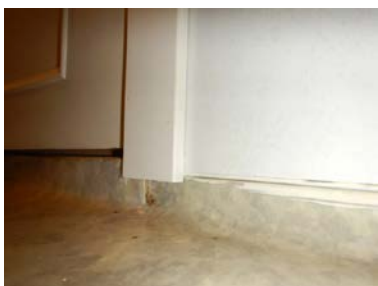
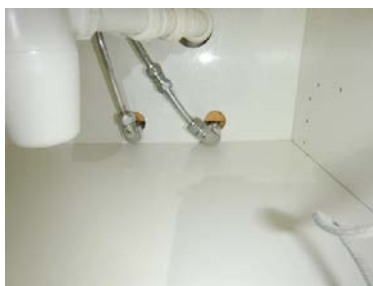
Det er sprekker i oppkant på vinylbelegg ved dør. Det er ikke tett rørgjennomføring i vegger.

Mangelfullt tetting rundt rørgjennomføringer og ved gulvbelegg kan føre til fuktlekkasjer i konstruksjonen.

**Kostnadsestimat:** kr 10 000 - 50 000

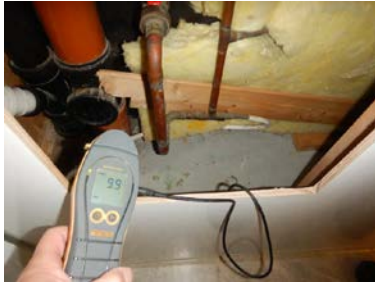
Det er tilgang til veggkonstruksjon i luke til røropplegg og stoppekran ved toalett, og det er ikke utført hulltaking. Det er utført fuktmåling med Protimeter og det er målt 9,9 vekt-% fukt i bunnsvill/utføringslekter som er tørt.

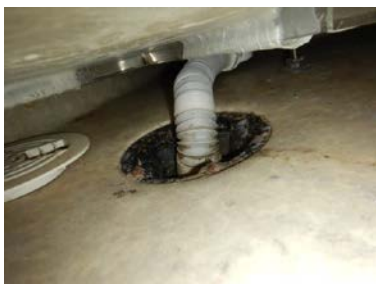
- På grunn av alder er det usikker fremtidig funksjon for vanntett sjikt og tette tilslutninger til sluk og gjennomføringer. Vinylbelegg på gulv og våtromsplater på vegger er trolig fra 1990-tallet. Sluk fra byggeår har noe rust på skruer til klemring. Det er mangelfull tetting rundt rørgjennomføringer i vegg.

**Kostnadsestimat:** kr 100 000 - 200 000

- Det må påregnes utskifting av det vanntette sjiktet i løpet av relativt kort tid på grunn av alder, da funksjonssvikt kan medføre lekkasje og skade på tilstøtende bygningsdeler.

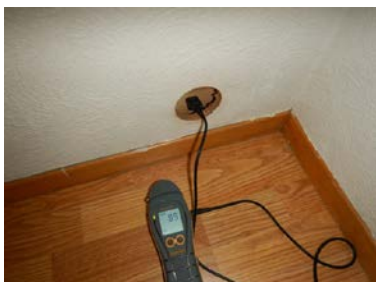
Det har tidligere vært boret inspeksjonshull i vegg i soverom mot bad. Det er utført fuktmåling med Protimeter uten å avdekke unormale forhold.

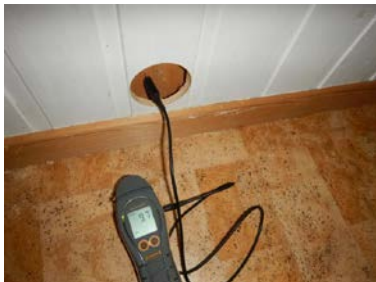
Det er boret inspeksjonshull i vegg i gang mot vaskerommet. Det er utført fuktsøk med Protimeter og det er målt 9,7 vekt-% fukt i bunnsvill og bakside panel mot vaskerommet som er tørt.

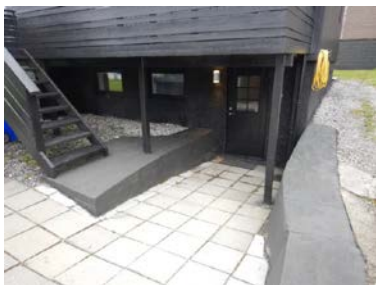
**Kostnadsestimat:** kr 50 000 - 100 000

- Terrengnet bør legges om slik at overflatevann ledes bort fra grunnmuren og inngangen til underetasjen; tiltak må påregnes i relativt kort tid for å redusere risikoen for fuktbelastning og vanninntrenging.
