Eidsvikvegen 42

NY PRIS! Enebolig med utleiedeler i populært og barnevennlig område i | Gode leieinntekter på ca. kr 20 000,- pr mnd.

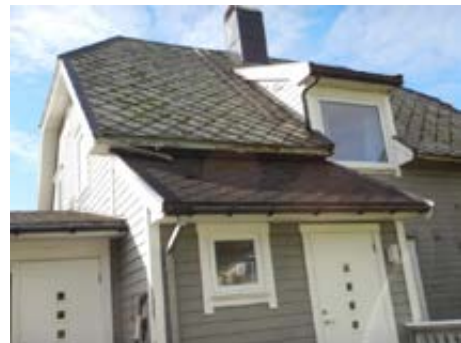
Vurdering av avvik:

- Det er påvist avvik i beslagløsninger.
- Det mangler snøfangere på hele eller deler av taket, men det var ikke krav om dette på byggemeldingstidspunktet.
- Mer enn halvparten av forventet brukstid er passert på renner/nedløp/beslag.
- Utvendige beslag har utettheter.

Deler av takrenner er skadet og må skiftes. Det er påvist lekkasjer i takkonstruksjon i kilrenne ved takark mot sør. Det er lekkasjer rundt luftehatt på tilbygg mot øst.

- Beslag må skiftes ut.
- Avvik i beslagløsninger må utbedres.
- Overvåk tilstanden jevnlig. For å få tilstandsgrad 0 eller 1 må beslag/renner/nedløp skiftes ut, men tidspunktet for når dette er nødvendig er vanskelig å si noe om.
- Det er ikke krav om utbedring av snøfangere opp til dagens krav.

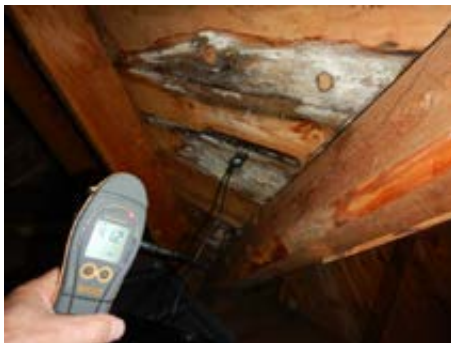
Vurdering av avvik:

- Det er påvist fukt-/råteskader i takkonstruksjonen.
- Det er påvist fuktskjolder/skader i takkonstruksjonen.

Det er registrert noe lekkasjer langs kilrenner på kryploft. Det er plassert ut flere plastkar på kryploft og det er tegn til at det trekker noe fukt gjennom konstruksjonen flere steder.

- Råteskadede konstruksjoner må skiftes ut.
- Det må gjøres nærmere undersøkelser.
- Andre tiltak:

Årsak til lekkasjen må utbedres og utskifting av skadet undertak må vurderes. Det kan være påregnelig med ny taktekkning.

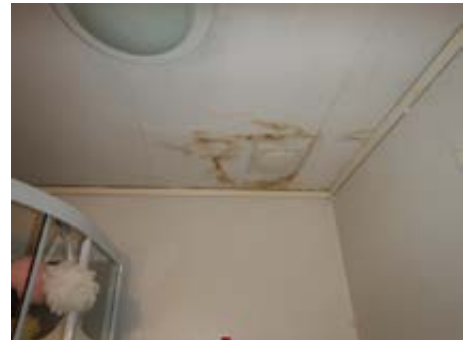
Vurdering av avvik:

- Det er registrert synlige tegn på fukt-/råteskader.
- Det er vindu/dør med ikke fuktbestandige materialer i våtsonen (ved vask, dusj, badekar, osv.), løsningen eller byggematerialet er uegnet.

Det er lekkasjer fra luftehatt i tak og det er fuktskader i takplater rundt ventil.

- Det må gjøres tiltak for å lukke avviket.

Lekkasjer rundt luftehatt må utbedres og det må monteres nye takplater.

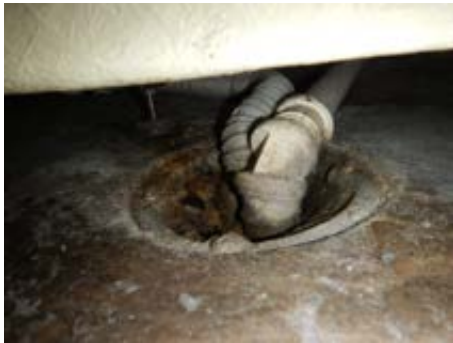
1. ETASJE > BAD

TG 2 Overflater Gulv

Vurdering av avvik:

- Det er påvist at gulvoverflaten har sprekker.
- Det er påvist andre avvik:

Det er noe sprekker i vinylbelegg rundt rørgjennomføring i gulv og ved dørterskel. Det er varmeskjolder fra varmekabler på vinylbelegg. Det er målt 5 mm fall mot sluket på gulv og fallforhold er ikke etter dagens krav. Det er god oppkant på vinylbelegget ved dør.

- Sprekker i et vinylbelegg kan føre til at vann trekker ned i gulvkonstruksjonen med påfølgende fukt/råteskader.
- Andre tiltak:
