# St. Jetmund-vegen 25

ÅHEIM

Enebolig med sentral beliggenhet i Åheim | 3 sov

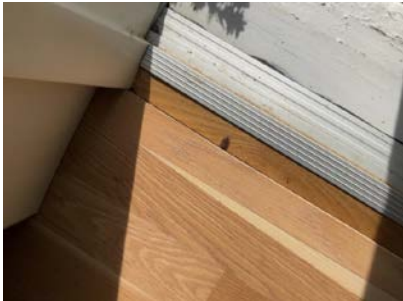
- Det er observert fuktkrevende insekter.

Observert et indevid av Skrukke troll, noe som er normalt forventet eldre boliger.

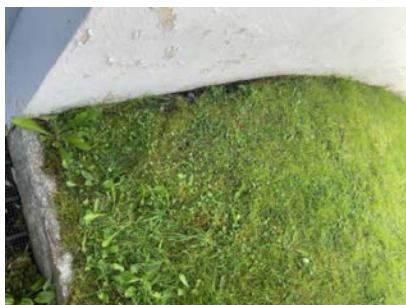
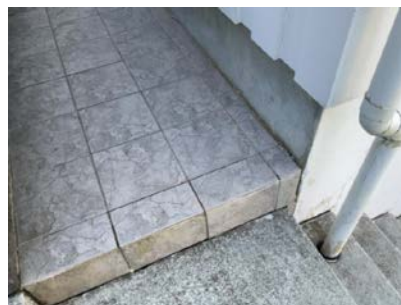
## TG 2 Grunnmur og fundamenter

- Grunnmuren har sprekkdannelser.
