# Kylnehaugen 27

ULSTEINVIK

**ULSTEINVIK - Stor familiebolig fra 2009 med  
nydelig beliggenhet | Dobbelgarasje | Vannboren  
varme | 5 sov | 3 bad**

Befaringsdato: 02.06.2026

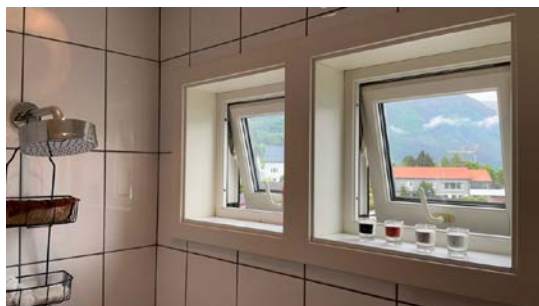
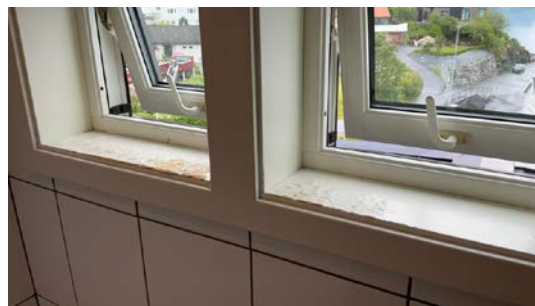
- Det er vindu/dør med ikke fuktbestandige materialer i våtsonen (ved vask, dusj, badekar, osv.), løsningen eller byggematerialet er uegnet.
- Det er fuktskader i vindusforingene som følge av vannsøl ved bruk av dusjen.

- Uegnete materialer må fuktbeskyttes/utskiftes.
- Dersom det ikke gjøres tiltak, kan dette medføre oppfukning, oppsvelling og forringelse av materialer over tid og fuktskader på tilstøtende konstruksjoner.

Vindusforingene bør utskiftes med fuktbestandige materialer, og det må sikres at tettesjiktet bak foringene er intakt.

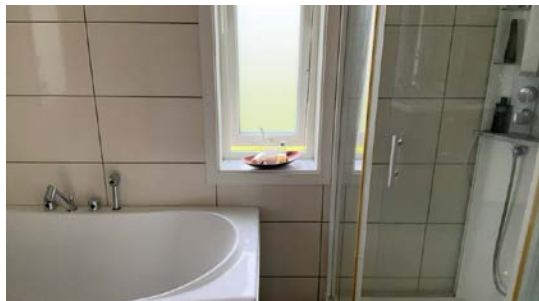
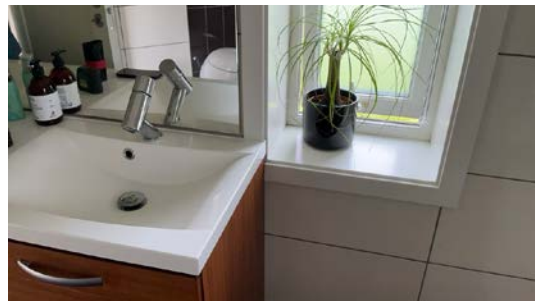
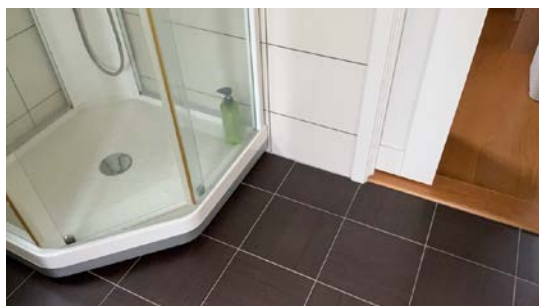
- Det er vindu/dør med ikke fuktbestandige materialer i våtsonen (ved vask, dusj, badekar, osv.), løsningen eller byggematerialet er uegnet.

- Dersom det ikke gjøres tiltak, kan dette medføre oppfukning, oppsvelling og forringelse av materialer over tid og fuktskader på tilstøtende konstruksjoner.
- Uegnete materialer må fuktbeskyttes/utskiftes.

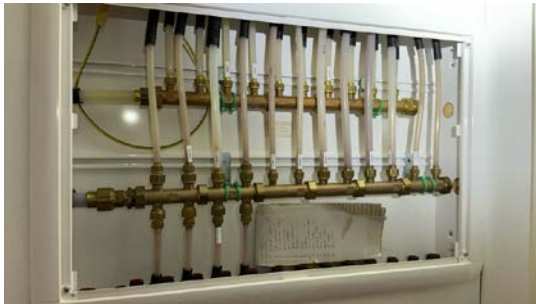
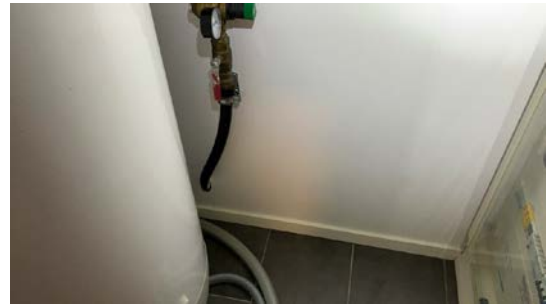
- Det er påvist at eventuelt lekkasjevann fra rør i rør system ikke ledes til sluk eller annen kompensierende løsning.
- Dreneringen fra vannfordelerskapet ledes til gulv uten vanntett utførelse, da det er benyttet gulvlist i overgang vegger.

Det bør etableres en løsning som sikrer at eventuelt lekkasjevann fra vannfordelerskapet ledes direkte til sluk eller tilsvarende kompenserende løsning.

Konsekvensen av dagens løsning er økt risiko for fuktskader på omkringliggende konstruksjoner ved lekkasje, da vann kan trenge inn i vegger.

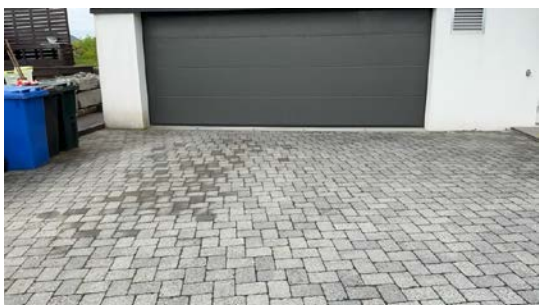
- Det bør foretas terrengjusteringer.

Det bør etableres tilstrekkelig fall bort fra grunnmuren for å lede overflatevann vekk fra garasje, for unngå risiko for fuktinntrekk til garasje.
