Sørlandsvegen 1513

Enebolig med utsikt over Tingvollfjorden, hage og garasje i naturskjønne omgivelser.

Adresse	Sørlandsvegen 1513 6637 FLEMMÅ
Prisantydning	Kr 700 000,-
Omkostninger	Kr 36 490,-
Totalpris	Kr 736 490,-
BRA-i/BRA Total	192/227 m ²
Eierform	Eiet
Boligtype	Enebolig
Byggeår	1953
Soverom	3
Etasje	3

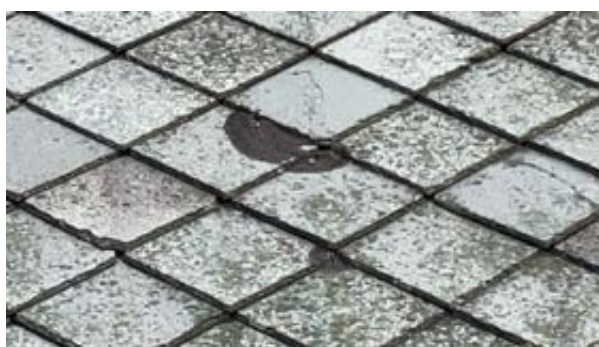
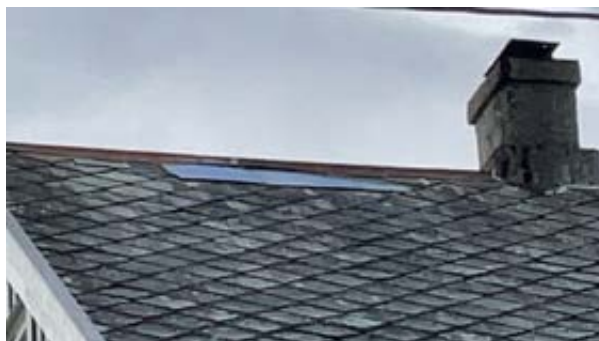
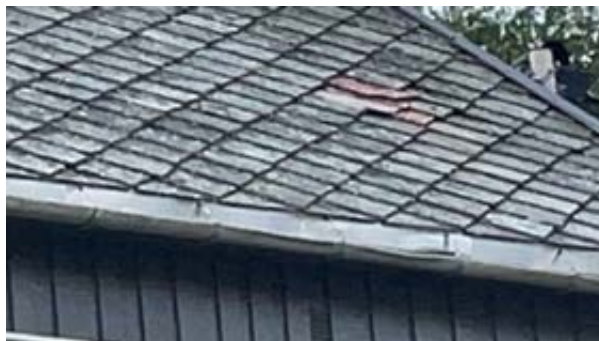
Avvik: • Mer enn halvparten av forventet brukstid er passert på taktekkningen.

TG3 settes grunnet flere tidligere lekkasjer og godt over forventet levetid på undertak/skifer og innfestning.

Midlertidige utbedringer grunnet lekkasjer.

Retekking av tak og nytt undertak må påregnes innen kort tid.

Kostnadsestimat: 200 000 - 500 000

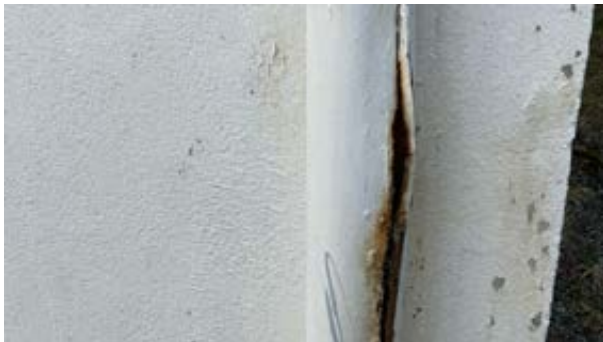
Lekkasje på grunn av korrosjon på nedløp.

Korrosjon/lekkasje på nedløpsrør.

Utskiftning av renner/beslag må påregnes samtidig med retekking av tak.

Kostnadsestimat: 20 000 - 100 000

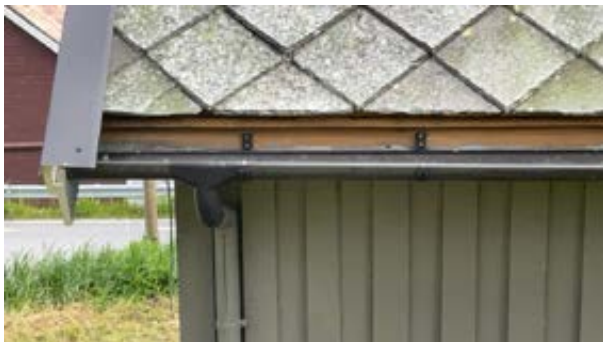
Manglende skvettbeslag.

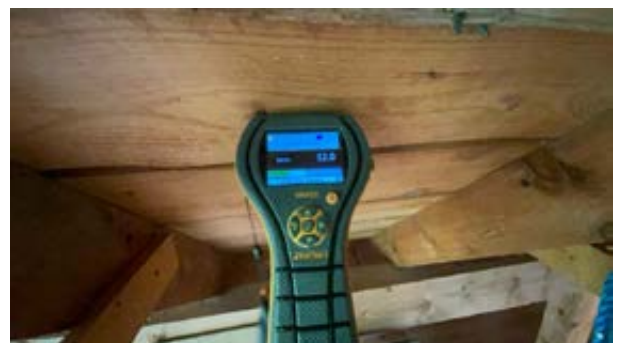
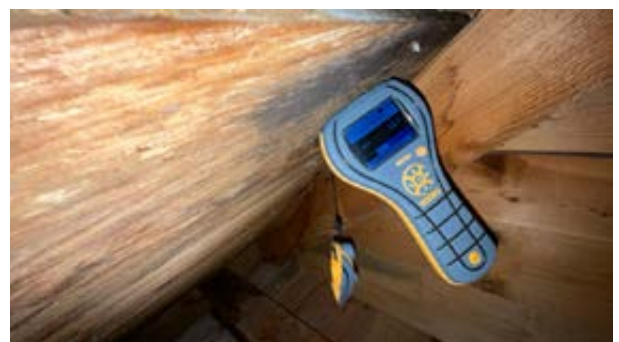
Takkonstruksjon

- Det er påvist avvik rundt gjennomføringer i takflaten.
- Det er påvist fuktskjolder/skader i takkonstruksjonen.

Det ble målt 11,7 vekt% ved en tidligere lekkasje.

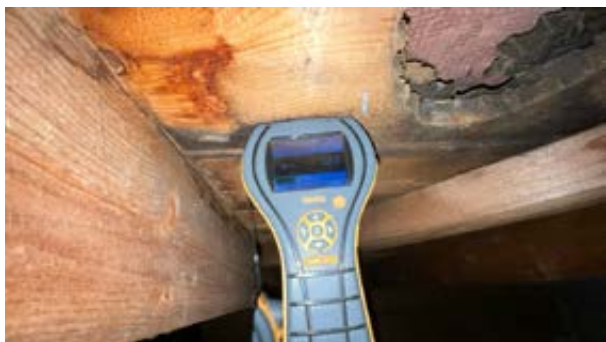
Det ble målt 12,3 vekt% ved fuktmerker ved takvindu.

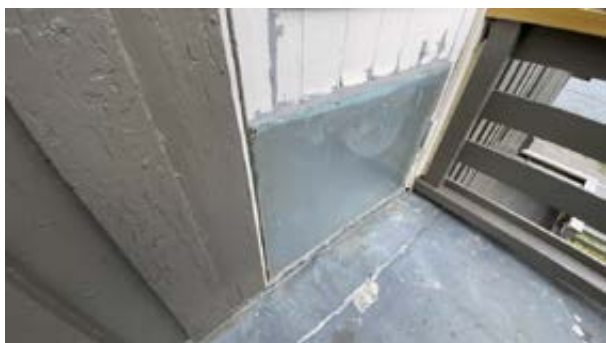
• Det er påvist dør(er) med fukt/råteskader.

Råteskader i nedre del/brystning.

- Døren(e) står foran utskiftning.

Kostnadsestimat: Under 20 000

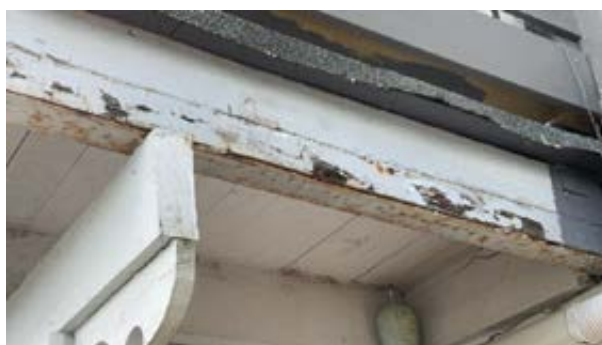
TG3 settes på grunn av råteskader og manglende tettesjikt over garasje.

Råteskader i altan mot øst.

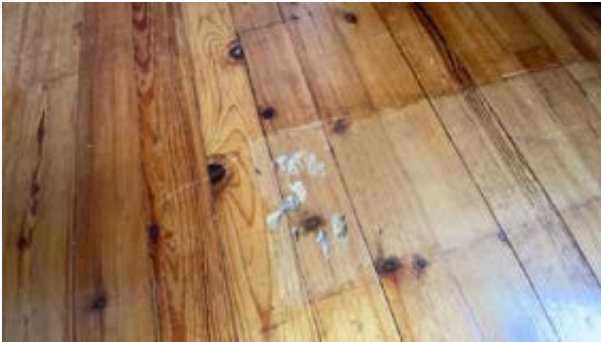
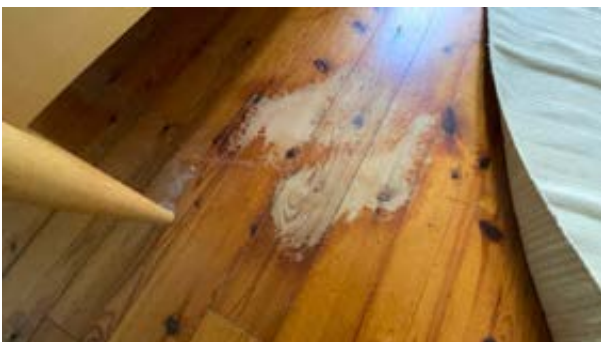
TG3 settes grunnet sår/skader på gulv og vegger inne i boligen.

Skader på gulv.

- Overflater må utbedres eller skiftes.

Kostnadsestimat: 100 000 - 200 000

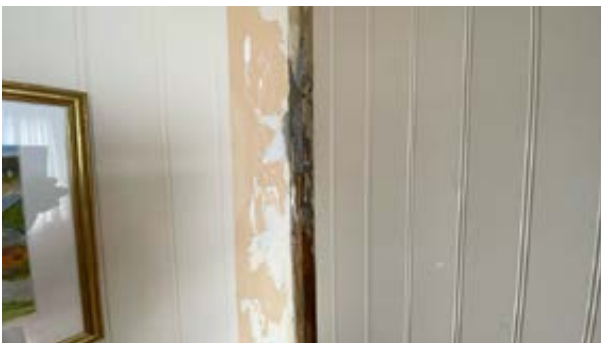
Avvik: • Avstanden mellom ildstedet og brennbart materiale er for liten.

Brannvegg.

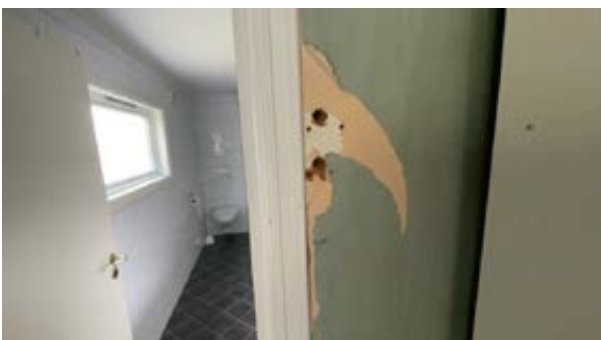
Skader på tapet.

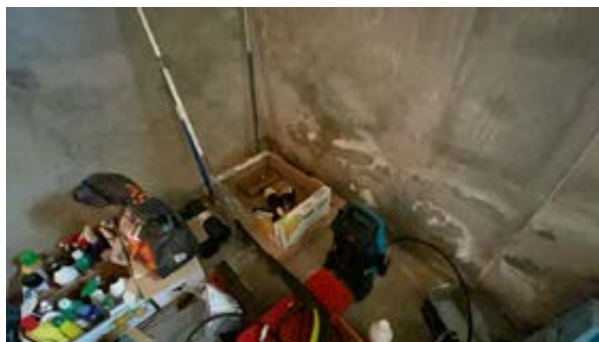
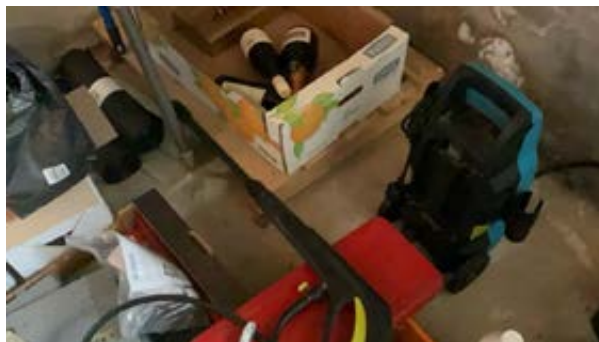
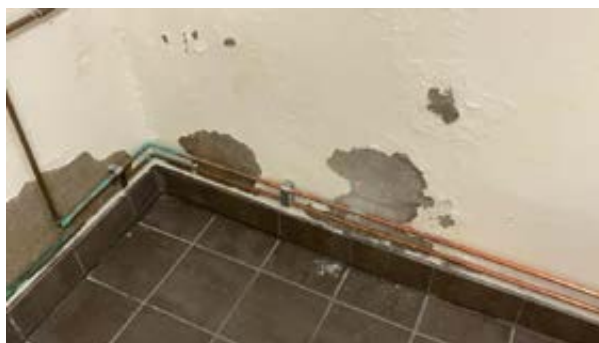
Avvik: • Det er påvist indikasjoner på noe fuktgjennomtrenging i kjellergulv.

- Det er påvist indikasjoner på noe fuktgjennomtrenging inn i kjellermur.

Fuktvandring i kjellervegg mot terreng i bod.

Fuktvandring i kjellergulv i bod.

Fuktvandring i kjellervegg mot terreng i vaskerom.

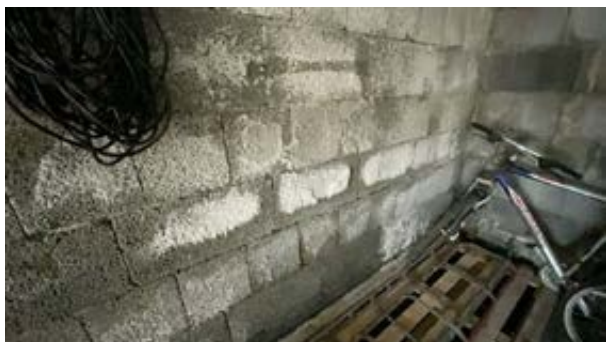
Fuktvandring i kjellervegg mot terreng i garasje.

- Det påviste fuktnivå gir grunn til å overvåke konstruksjonen jevnlig for å se utvikling over tid, og eventuelt foreta tiltak for å unngå fuktskader.

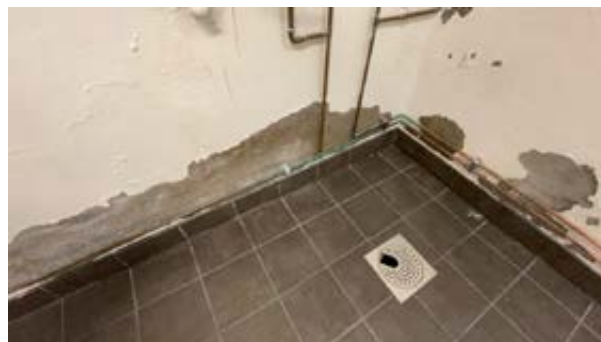
Løstnet maling grunnet fuktvandring gjennom yttervegg mot terreng.

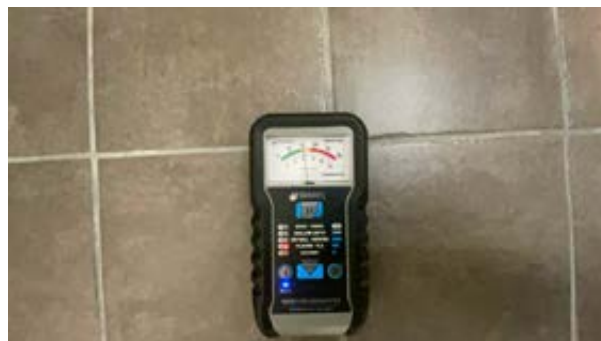
Hulltaking er ikke foretatt da det ikke er fysisk mulig pga tilliggende konstruksjoner av betongvegger.
Fuktindikator viste noe forhøyede verdier, men under rødt på gulv.

Bruk av fuktindikator på gulv.

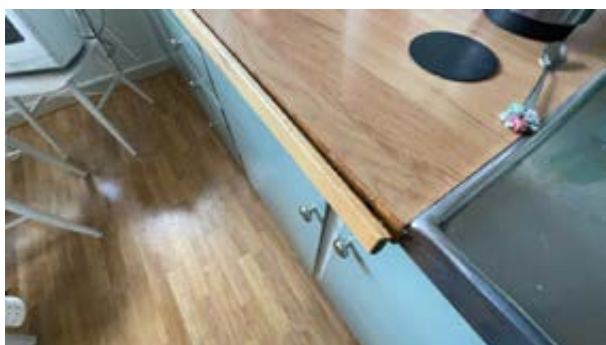
Avvik: • Det er påvist skader på overflater/kjøkkeninnredning utover normal slitasjegrad. Skade på benkeplate/list.

Skade på rontlist benkeplate.

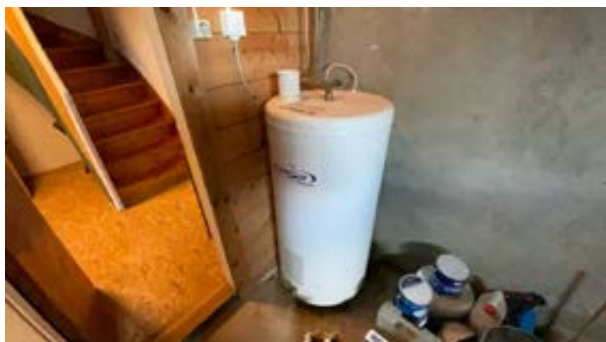
Avvik: • Det er ikke påvist tilfredsstillende avrenning eller annen kompensierende løsning fra varmtvannstank.

Varmtvannsbereider.

- Det bør etableres tilfredsstillende avrenning eller lekkasjesikring ved varmtvannstank.
- Det er ikke behov for utbedringstiltak siden tanken fungerer i dag, men ut ifra alder kan skader plutselig oppstå på eldre tanker.

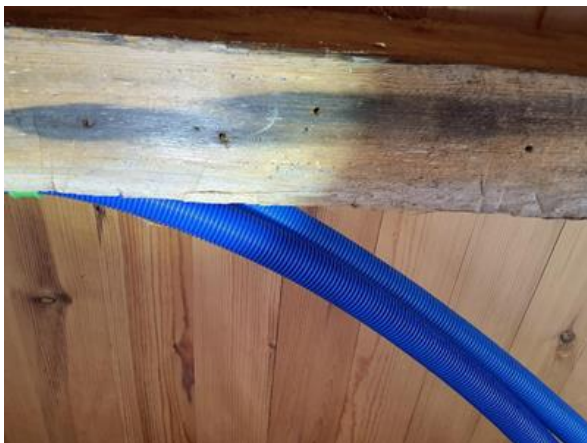
Borehull i bjelke. (de store hullene er fra spiker)
