# Storlandsvegen 320

GJEMNES

# Vedlegg

## STORLANDSVEGEN 320

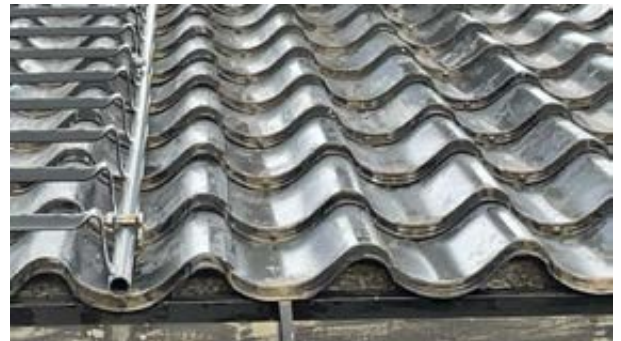
Slitasje på overflatebehandling

Rengjøring/overflatebehandling må påregnes innen rimelig tid.

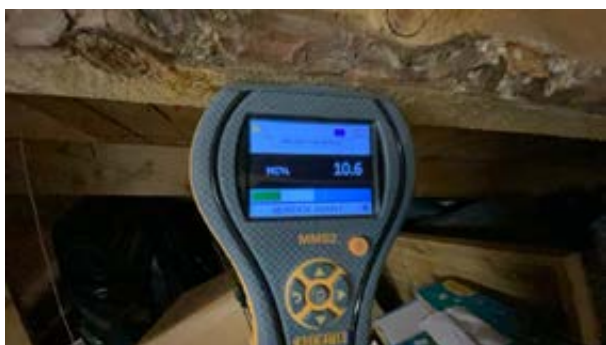
Det ble målt 10,6 vekt% fukt i takkonstruksjonen ved dagens befaring.

- Lufting/ventilering bør forbedres.

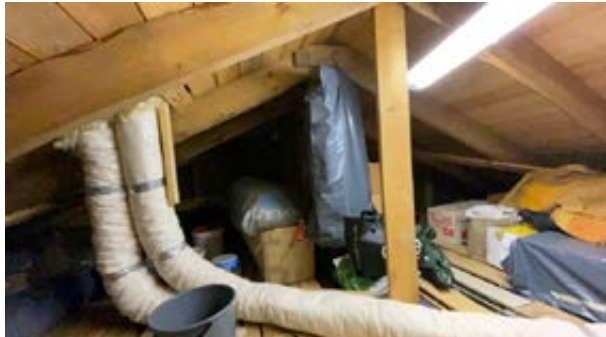
Begrenset adgang for kontroll.

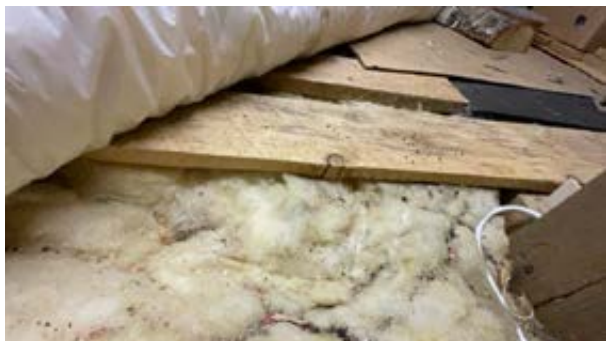
Tegn på skadedyr (mus) på kaldloft.

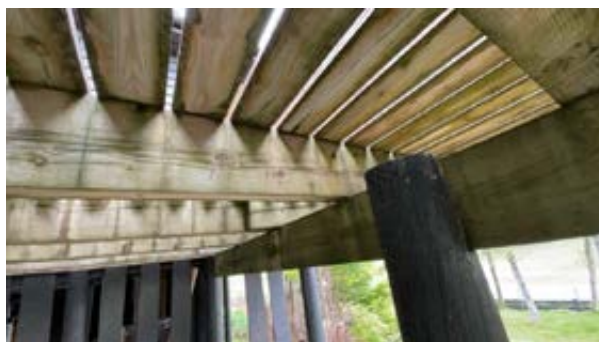
Noe fuktmerker som normalt ved en åpen konstruksjon utvendig.

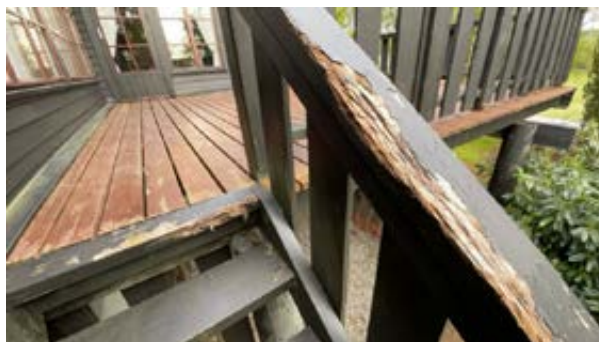
- Det er påvist fukt-/råteskader i konstruksjonen.

Betydelige råteskader i trapp/rekkverk.

- Råteskadede konstruksjoner må skiftes ut.

**Kostnadsestimat: Under 20 000**

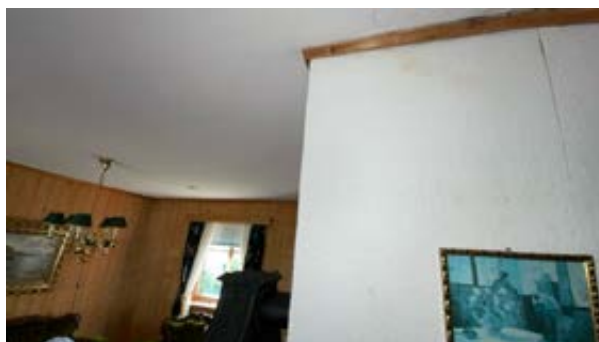
- Det er påvist skader på overflater.

Riss i overgan pipe/brannmur.

- Gjennomføre ytterligere undersøkelser og foreta utbedring av skade.

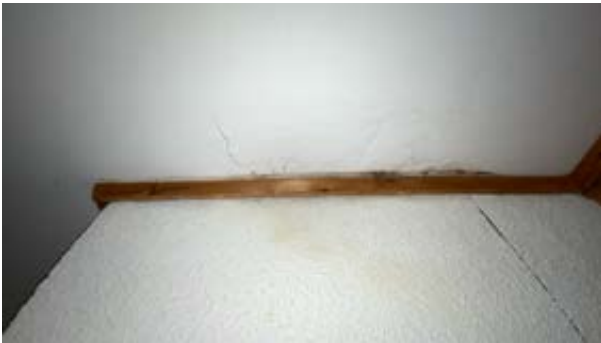
Skader etter tidligere vannskade fra tak.

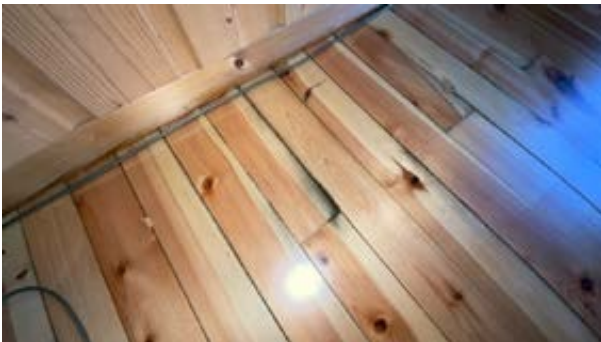
Skade etter vannskade på kjøkken tidligere.

Årsak ved stort avvik skyldes delvis nytt gulv etablert på det gamle kjøkkengulvet etter tidligere vannskade.

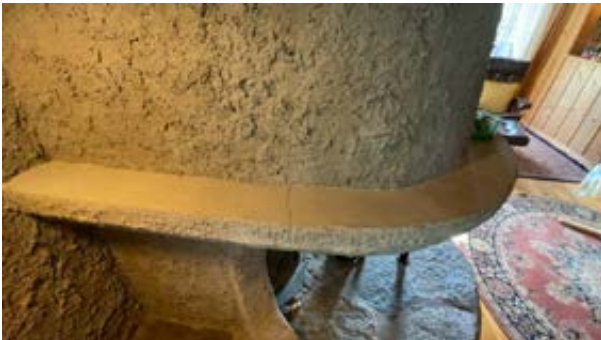
- Mer enn halvparten av forventet brukstid er passert på pipe. Sprekker riss i peis med innsats.

Riss/sprekker i murkonstruksjon

- Tidspunkt for piperehabilitering nærmer seg. Utbedring av riss/sprekker i peis med innsats må påregnes utbedret.

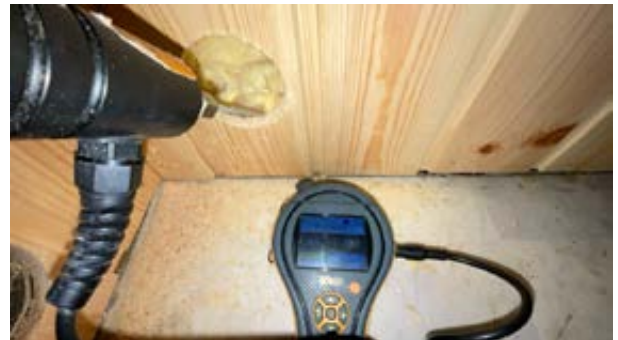
Gulvet har belegg og er av betong.  
Veggene har panel og betong/mur.  
Hulltaking er foretatt og det er påvist avvik i konstruksjonen.  
Hulltaking er foretatt ved/i tilstøtende gang.  
Fuktkvotemåling (vekt%) i konstruksjonen ble målt til 19,7 som er noe over anbefalte grenseverdier på 17 vekt%.

Det ble målt 19,7 vekt% fukt i bunnsvill.

- Det påviste fuktnivå gir grunn til å overvåke konstruksjonen jevnlig for å se utvikling over tid, og eventuelt foreta tiltak for å unngå fuktskader.

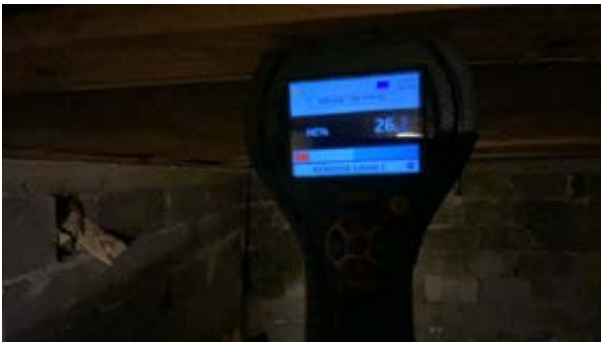
Det ble målt 26,2 vekt% fukt i bjelkekonstruksjonen.

- Overvåk konstruksjonen jevnlig. Avviket kan medføre behov for tiltak, men bør observeres over tid.

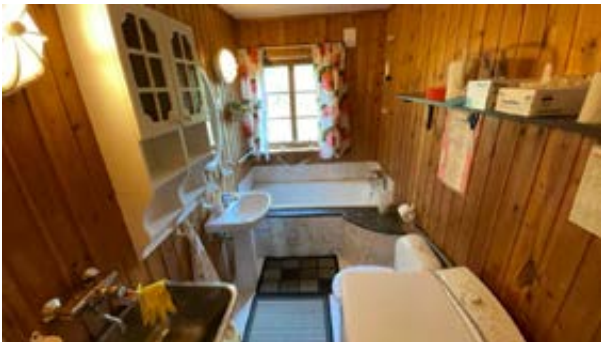
Bad/vaskerom i hovedetasje.

- Manglende oppgradering av våtrommet medfører høy risiko for at konstruksjonene ikke vil tåle vanlig bruk av vann eller lekkasjer. Selv om det er dusjkabinett, er det fortsatt en betydelig risiko for at våtrommets konstruksjoner ikke tåler lekkasjer. Dette kan føre til fuktskader på tilstøtende konstruksjoner.

**Kostnadsestimat: 200 000 - 500 000**

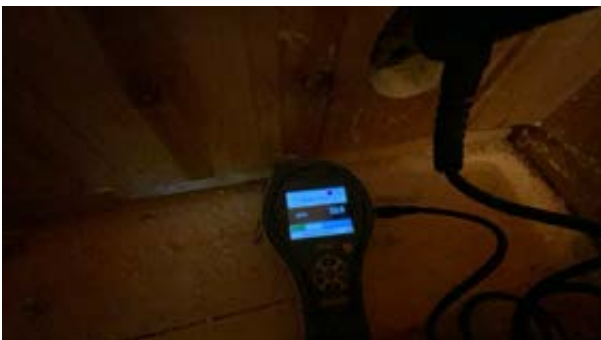
Hulltaking er foretatt uten å påvise unormale forhold.  
Hulltaking er foretatt ved/i tilstøtende stue.  
Fuktkvotemåling (vekt%) i konstruksjonen ble målt til 10,8 som er innenfor anbefalte grenseverdier.

Det ble målt 10,8 vekt% fukt i svill bak badekar.

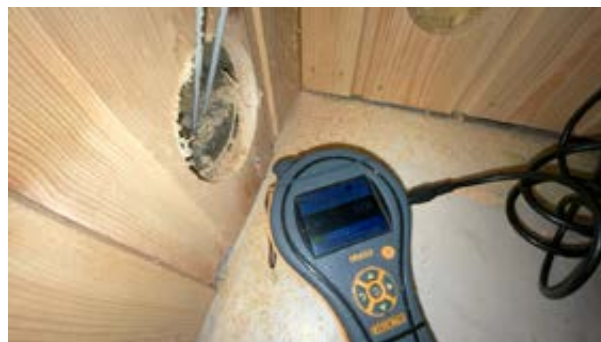
Hulltaking er foretatt uten å påvise unormale forhold.  
Hulltaking er foretatt ved/i tilstøtende gang.  
Fuktkvotemåling (vekt%) i konstruksjonen ble målt til 17 som er i grenseland for anbefalte verdier.

Piggmåling viste 17 vekt%.

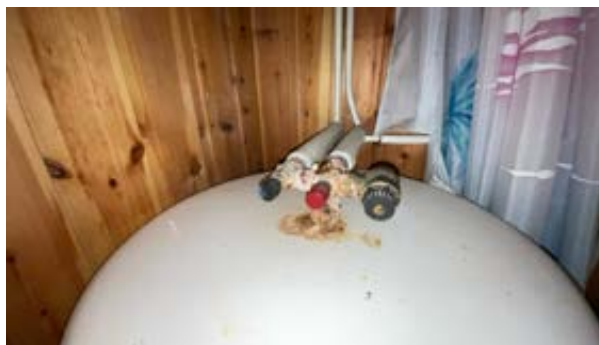
Korrosjon på messingrør topp bereder.

Berørte deler må skiftes.

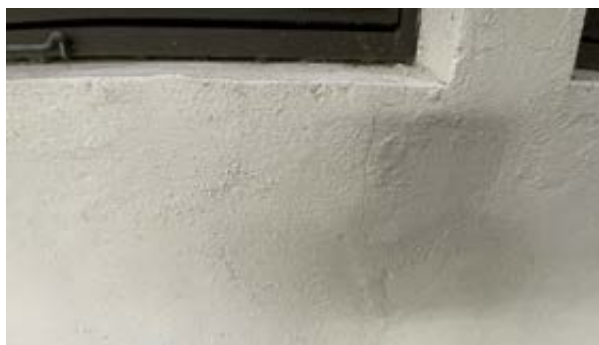
Mindre riss i puss.

Spekking av riss/sprekker og overflatebehandling må påregnes. Dokumentasjon/utførelse av fundamentering på påler bør innhentes/utføres.

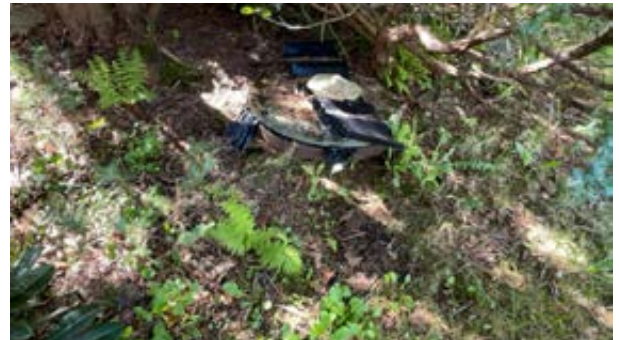
LOKK TIL SEPTIKKTANK, IKKE DOKUMENTERT/KONTROLLERT.
