# Hesthaugvegen 15

**Bud- sjarmerende enebolig med garasje, 4 soverom, 2 stuer og fin hage! Kveldssol**

Befaringsdato: 24.06.2026

Rapportdato: 30.06.2026

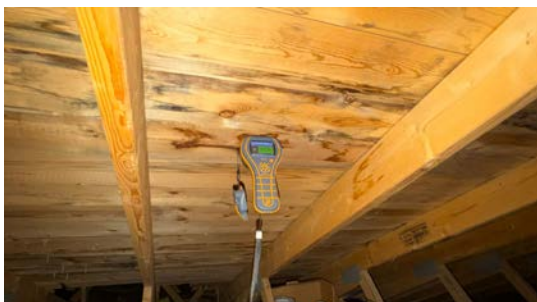
Fuktsøk uten tegn på unormale fuktverdier

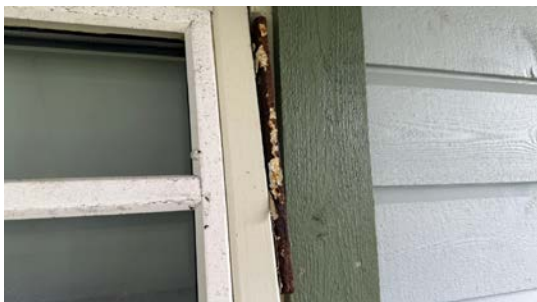
- Karmene i vinduer er slitte og det er sprekker i trevirket.

Rust på noen beslag på vinduene på nordsiden i 2. etasje

Det anbefales justering av berørte vinduer samt kontroll og vedlikehold av hengsler. Noen av vinduene med rust må regnes med utskifting av enkelte komponenter.

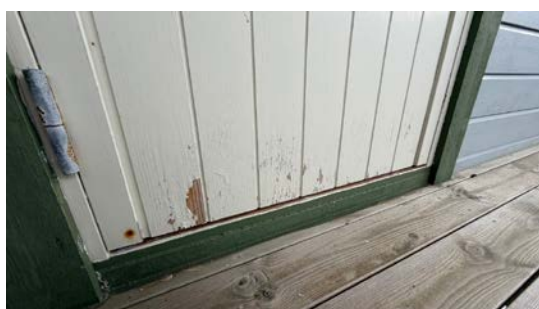
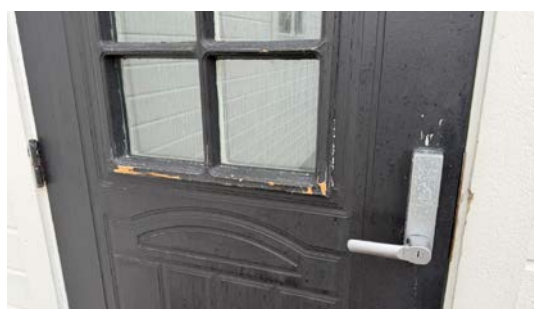
- Karmene i dører er værslitte utvendig og det er sprekker i trevirket.

Slitasje i overflaten på ytterdøren

Det anbefales vedlikehold av dørene og tilhørende omramninger, herunder rengjøring, sliping og overflatebehandling/maling. Kjellerdørene må regnes med å skiftes ut på kort sikt.

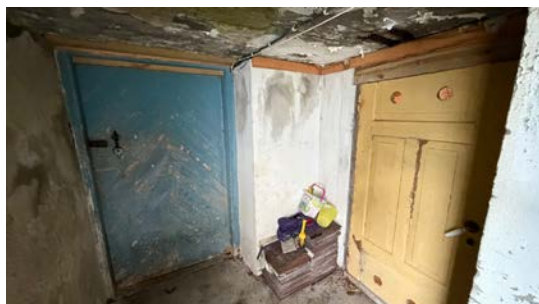
Eldre kjellerdører

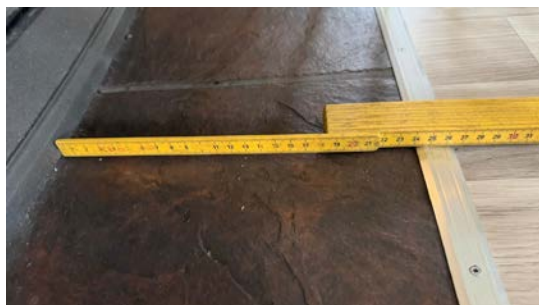
Avstanden er mindre enn 30 cm til brennbart materiale

- Det anbefales å tilrettelegge for inspeksjon av pipevanger, eventuelt ved nærmere undersøkelser utført av kvalifisert fagperson (feier/pipeinspektør), for å avklare tilstand og behov for tiltak.
- Større avstand til brennbart materiale må etableres.

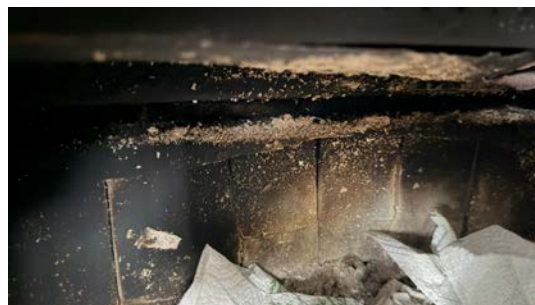
Avvik: • I peisen er det registrert en sprekk i den ene ildfaste steinen. Årsaken til at avviket kan være slag mot platen når det blir lagt inn ved, da platene er ganske porøse.

Skader på den ildfaste stenen i peisen

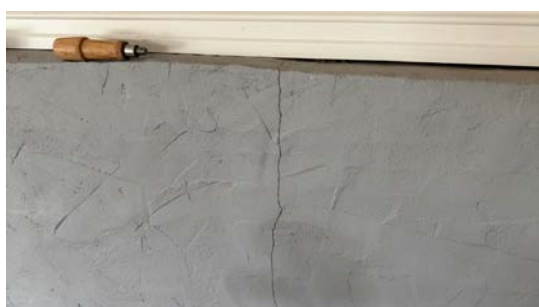
Sprekker i overflater på brannmuren bak peisen

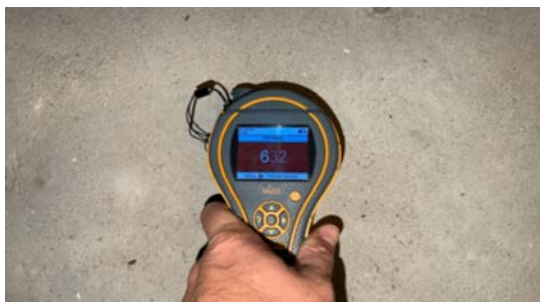
Avvik: • Det er påvist indikasjoner på noe fuktgjennomtrenging i kjellergulv.

• Det er påvist indikasjoner på noe fuktgjennomtrenging i kjellervegg.

Forhøyde fuktverdier på overflater

Det anbefales å følge med på fuktforholdene over tid, og sikre god ventilasjon av kjellerarealer. Der det er påføringsvegger, bør det utvises særlig oppmerksomhet, og eventuell åpning av konstruksjoner anbefales. Kjelleren vurderes å fungere tilfredsstillende slik den benyttes i dag. Dersom bruken endres, for eksempel til oppholdsrom eller annen fuktfølsom bruk, vil det være behov for tiltak relativt raskt. På sikt bør det også påregnes forbedring av drenering og fuktsikring rundt boligen for å redusere fuktbelastningen.

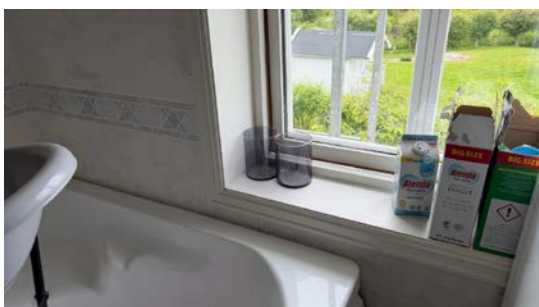
Avvik: • Det er vindu/dør med ikke fuktbestandige materialer i våtsonen (ved vask, dusj, badekar, osv.), løsningen eller byggematerialet er uegnet.

Vinduet er i våtsonen til badekaret

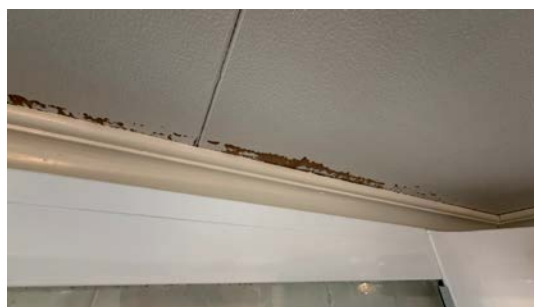
Noe merker i himlingen over dusjen

Slitasjen i himlingen er av estetisk karakter, og tiltak bør sees i sammenheng med normalt vedlikehold. Ingen tiltak nødvendig på dette tidspunktet.

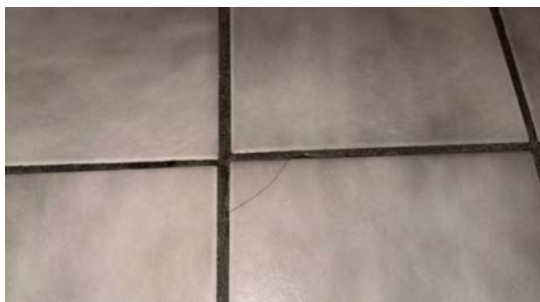
• Det er sprekker i enkelte gulvfliser.

Sprekker i noen fliser på gulvet

Det anses ikke som et akutt behov for utbedring siden rommet fungerer som forutsatt. Ved eventuell fremtidig oppgradering av våtrommet anbefales det å etablere tilfredsstillende fallforhold i henhold til gjeldende anbefalinger.

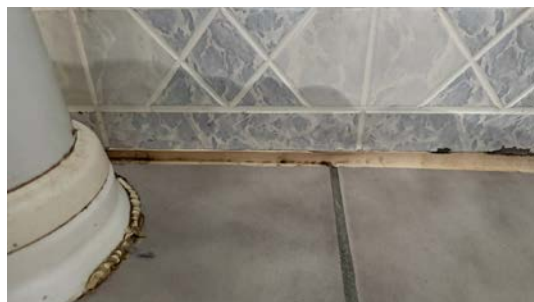
Noe misfarging i mykfuger

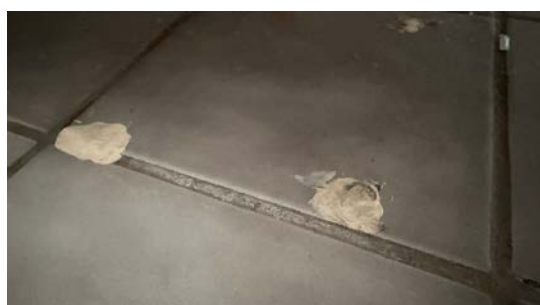
Det er fuget i gulvet ved toalettet. Ukjent årsak

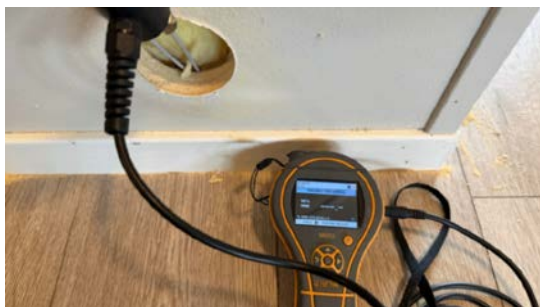
Det er tatt hull i vegg på gangen. Måleresultatet viser 0% og indikerer at det er tørt i konstruksjonen. Våtrommet er i tillegg kontrollert med egnet fuktmåler, og det ble ikke avdekket unormale forhold i våtsoner på gulv eller vegger.

Fuktsøk i tilstøtende vegg

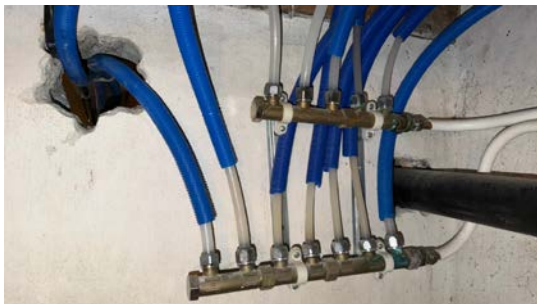
Avvik: • Det er registrert grønn irr på enkelte kobberrør.

Fordelerstokk i kjelleren

Det anbefales jevnlig kontroll av vannledningsanlegget, med særlig oppfølging av koblinger med synlig irr. Utskifting eller fornyelse bør påregnes ved tegn til lekkasje eller i forbindelse med oppgradering av toalettrom.

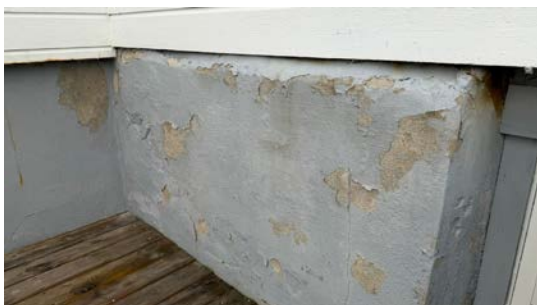
Avvik: • Det er påvist mindre slitasje i overflaten.

Slitasje i overflaten på grunnmuren

Det anbefales vedlikeholdsmessige tiltak, herunder reparasjon av sprekker og skadet puss samt ny overflatebehandling. Tiltakene vil bidra til å beskytte grunnmuren og forlenge levetiden på murpussen.
