# Eggesbøvegen 59

**Frittliggende enebolig på sjøtomt | Garasje og romslig tomt dels avsatt til naust | Sjelden mulighet med strandsone**

Befaringsdato: 14.11.2025

Rapportdato: 01.12.2025

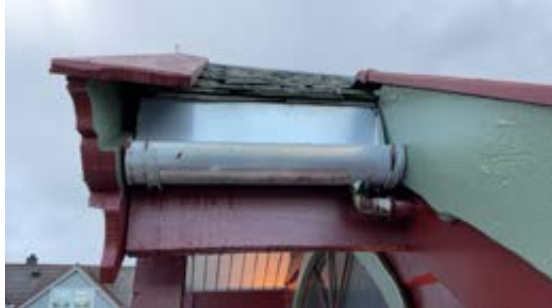
Drypper fra overgang til plastrør

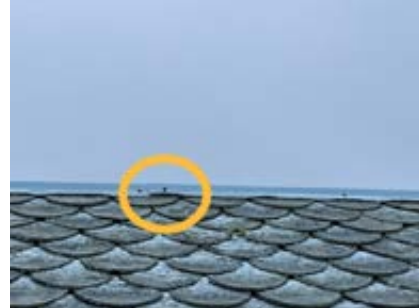
Det er registrert korrosjon på beslag på taket.

Korrosjon mønebeslag

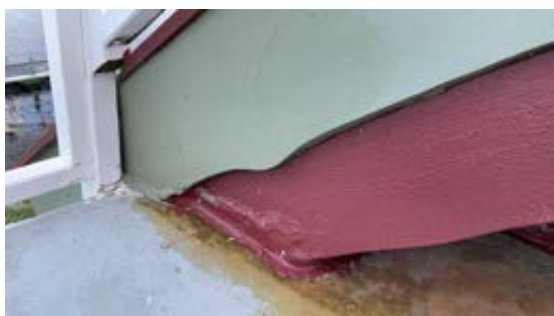
Parti av vindskier/kasse over vinterhage med fukt/

råteskade, deler av disse er nylig mala og fuga. Området er med forhøya risiko for skjulte skader i konstruksjon under/ mot vinterhage.(tg3)

Nylig malt, fuga. Over vinterhage

Tiltakene bør gjennomføres for å hindre videre svekkelse, redusere risiko for fuktinntrengning og påfølgende skader i underliggende eller bakenforliggende konstruksjoner, nevner spesielt skillet mot vinterhage.

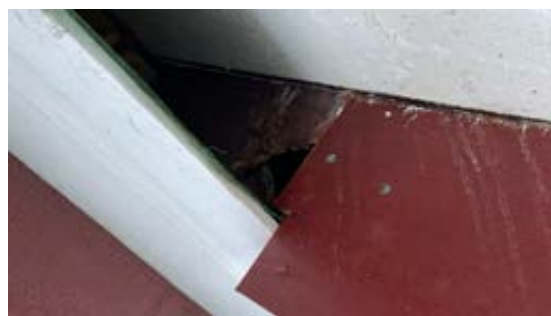
Tegn til fukt/råteskade over vinterhage, synlig fra underside

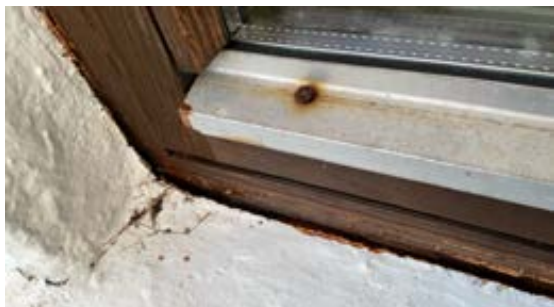
• Karmene i vinduer er slitte og det er sprekker i trevirket. Korrosjon på hengsler/metalldeler. Det er glipe mellom murpuss og vindu.

Korrosjon, glippe mellom murpuss og vindu.

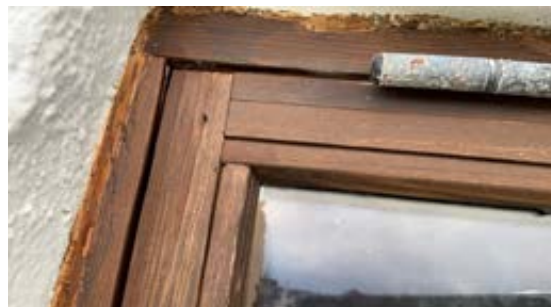
Værslitasje

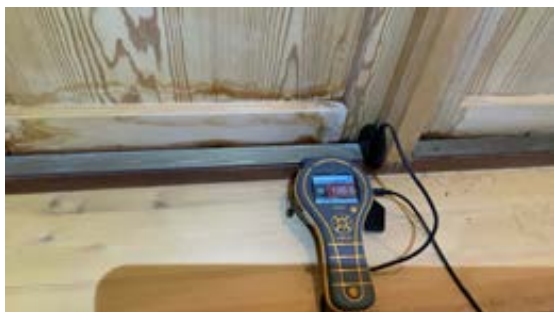
Høyt fuktnivå altandør, dør kan ikke åpnes.

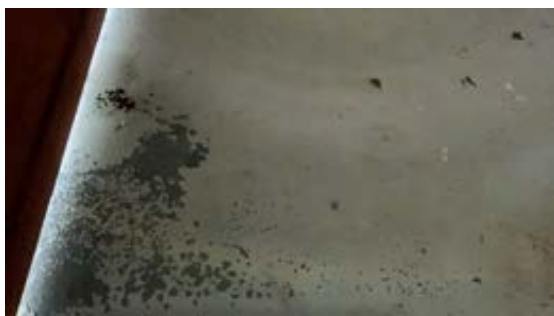
Stedvis avflassa/avslitte overflater gulv

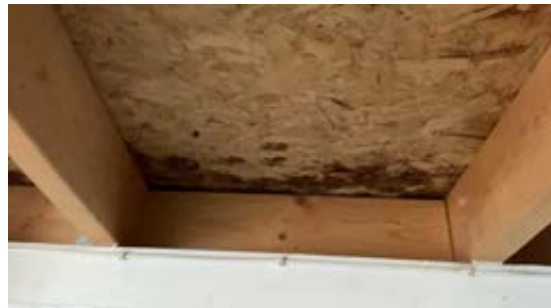
Det er fuktmerker på undertak nede ved takfot, det er målt fuktvoteprosent 26% på disse felte. (tg3).

Fuktmerker, målt 26% i trevirke i området

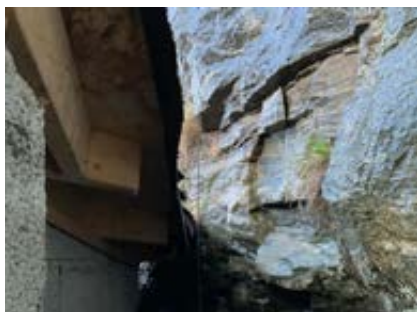
Uten takrenne

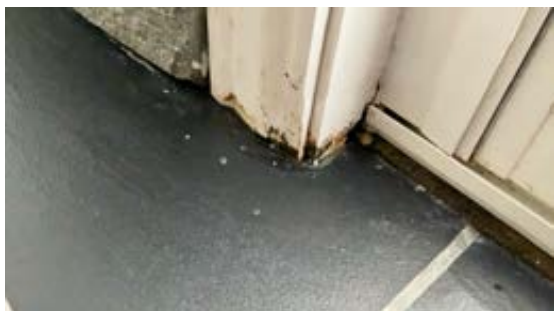
Det trekker vann inn ved døren (tg3). I dette området er det påvist fuktig og mjukt trevirke, noe som indikerer tegn til fukt- og råteskade.

Trekker vann inn ved dør. Fuktig og mjukt trevirke

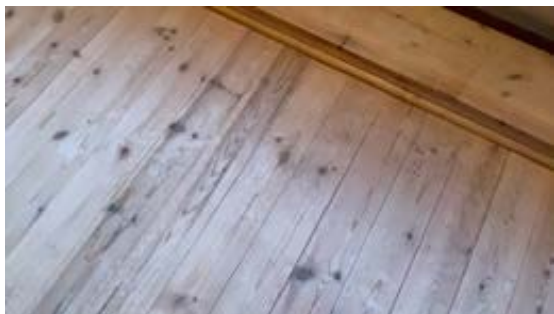
Fuktmerker på gulv ved altandør, tørt på gulv bfaringsdagen

Årsaken til tidligere lekkasje og påvist fuktnivå dør til altan bør også kontrolleres nærmere for å sikre at problemet er utbedret/blir utbedra og ikke vil føre til nye skader. Eventuelt skjulte skader i konstruksjonen kan ikke utelukkes.

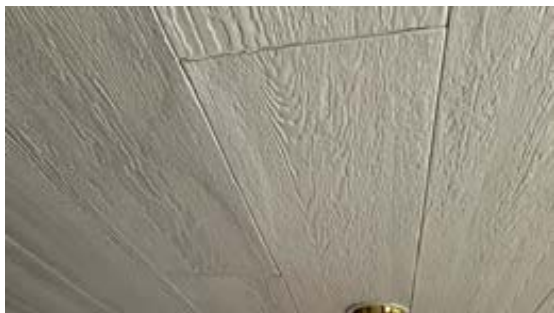
Boligen har i hovedsak normal slitasjegrad (tilstandsgrad 1), men det er også avvik som avvik overflater rom over garasje og tegn til fuktskada himlingsplater i stue. Dette skyldes i følge kontaktperson en tidligere lekkasje ved dør oppe, dør er pr i dag med høyt fuktnivå påvist innvendig side.

Himling i stue, skade etter fukt. jf. kontaktperson

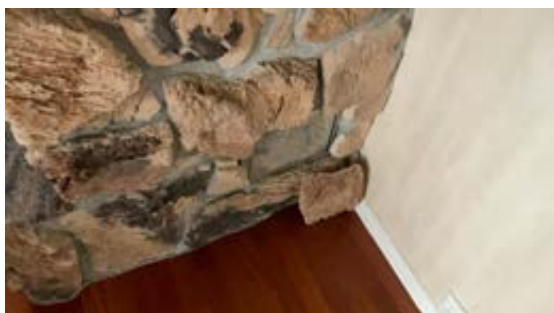
Det er ikke plate under sotluke

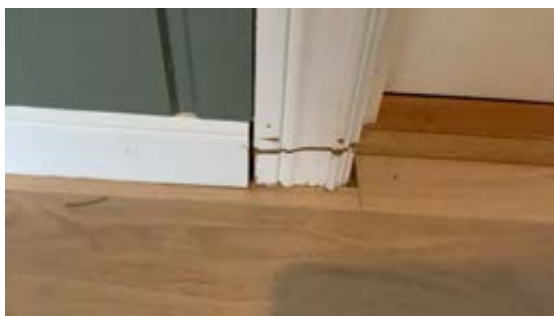
Ikke utført fagmessig listverk

En må regne med justering av dører som tar i karm/gulv og utbedring av overflateavvik og listverk.

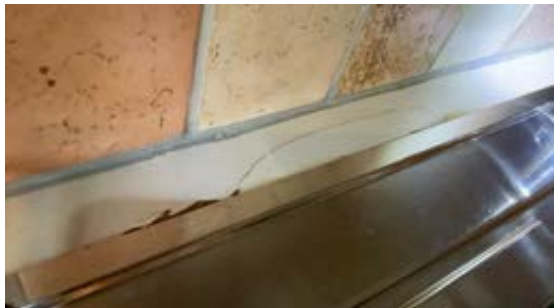
I hovedsak normslitt med tanke på alder ca 30 år, det er påvist skade på benkeplate og mindre fukt/posningsskade ved oppvaskmaskin.

Skade benkeplate

Det bør vurderes lokal utbedring eller utskiftning av skadet benkeplate og områder med fukt-/posningsskade ved oppvaskmaskin for å hindre videre svekkelse.

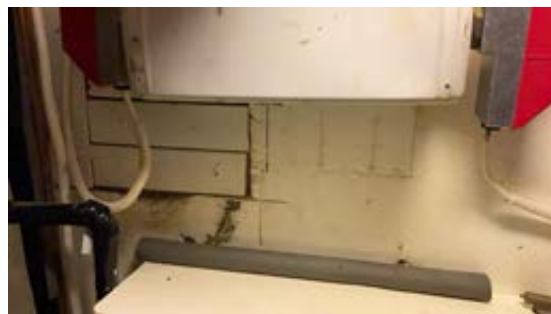
Det er påvist riss i mur ved verksted/bod. Det er synlig brennbar isolasjon i teknisk rom.

Synlig brennbar isolasjon

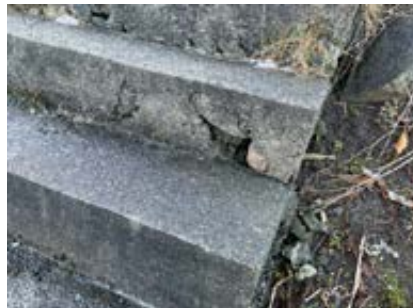
Sprekker /sparestein synlig
