# Statsråd Ihlens vei 60

Romslig enebolig over 3 plan m/  
oppgraderingsbehov. Solcellepanel, 7 soverom, 3  
bad og kjøkken. Vinterhage & solrik hage

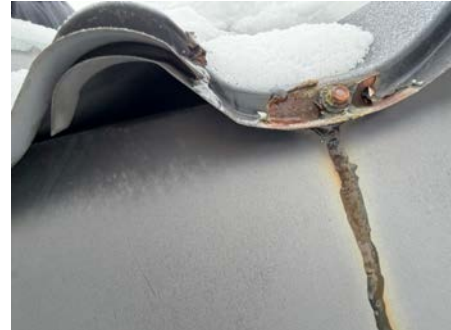
Avvik: Mer enn halvparten av forventet brukstid er passert på taktekkingen.

- Mer enn halvparten av forventet brukstid er passert på undertak.
  - Taktekking er snødekt, alder eller materiale er ukjent og derfor ikke nærmere vurdert.
  - Det observeres korrosjon og manglende vedlikehold på tekking og beslag ved takfot.
- Utvendige beslagsløsninger er ikke fagmessig utført.

Det bør gjennomføres ytterligere undersøkelser av takteking, undertak og beslag når taket er snøfritt, for å avdekke eventuelle skjulte skader og vurdere behov for utbedringer. Korrosjon og manglende vedlikehold på teking og beslag bør utbedres for å forhindre lekkasjer og ytterligere skader på underliggende konstruksjoner. Utvendige beslagsløsninger må utføres fagmessig for å sikre tilstrekkelig beskyttelse mot vanninntrengning. Konsekvensen av manglende tiltak er økt risiko for lekkasjer, fuktskader og redusert levetid på takkonstruksjonen.

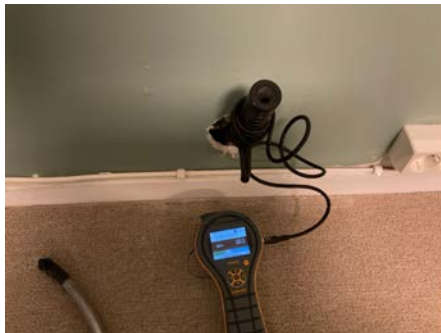
Fukttinnhold: 13,1 vektprosent

Avvik: Det er konstatert høyt fuktnivå (24,5 vektprosent), og synlige skader i treverket fra inspeksjonsluken. Til sammenligning ligger den kritiske grensen for treverk på rundt 17-20 vektprosent, mens fibermetningspunktet ligger på ca. 30 vektprosent.

Det bør iverksettes tiltak for å utbedre fuktskader og redusere fuktnivået i konstruksjonen, for å unngå videre utvikling av råte, mugg og skader på bygningsmaterialer. Dersom tiltak ikke gjennomføres, kan det oppstå helsemessige problemer, redusert bokomfort og økte utbedringskostnader over tid. Flere av rommene i underetasjen var primært beregnet som boder og grovlag. Frem til rundt 1970 ble de fleste kjellere bygget med minimal fuktsikring og isolasjon, og selv med utvendige fuktsikringstiltak kan gamle fundamenter fortsatt være i kontakt med fuktig byggegrunn. Fundamenter uten drenerende eller kapillærbrytende underlag er utfordrende å utbedre, noe som kan føre til kapillært fuktoppsug fra grunnen. På bakgrunn av at eier er kjent med forholdene, at dreneringen er fra byggeåret, samt at samtlige rom i underetasjen er innredet, vurderes det å foreligge en betydelig risiko for skjulte fukt- og råteskader i konstruksjonene. Det bør foretas ytterligere undersøkelser for å få avdekket hele skadeomfanget. Forebyggende tiltak mot sopp, råte og skadedyr bør følges opp ihht leverandørens anbefalinger.

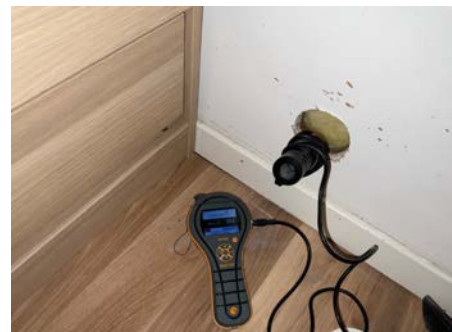
Fuktinnhold: 33,6 vektprosent

Avvik: Hulltaking er foretatt og det er påvist avvik i konstruksjonen.

Ved fuktmåling i nedre del av vegg mot våtsone fra tilstøtende rom, måles høye fuktverdier.

Det bør gjennomføres ytterligere undersøkelser og utbedring av skader. Konsekvensen av høyt fuktinnhold er økt risiko for sopp- og råteskader, samt svekkelse av konstruksjonen over tid.

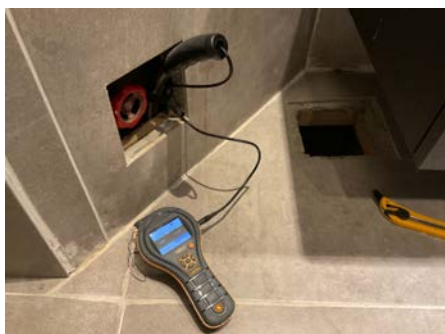
Det er utført fuktmåling via åpning i vegg og gulv med tilgang til stoppekran og stakeluke, uten at det ble påvist unormale forhold på befaringstidspunktet.

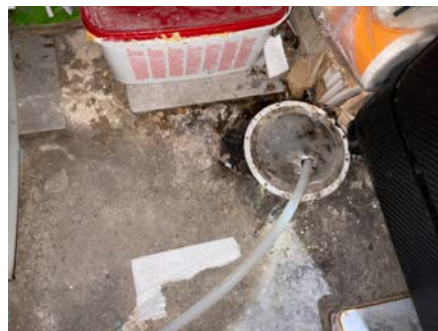
Avvik: Våtrommet må oppgraderes for å tåle normal bruk etter dagens krav.

Det er observert skader i betongen samt manglende tettesjikt i gulvkonstruksjonen. Forholdet medfører økt risiko for fukt- og lekkasjer, og rommet tilfredsstiller ikke kravene som stilles til våtrom.

Det bør etableres nytt tettesjikt og utbedres skader i betongen for å sikre at gulvkonstruksjonen oppfyller dagens krav til våtrom. Manglende tettesjikt og skader i betongen medfører økt risiko for fukt- og vannskader, som kan føre til omfattende følgeskader på bygningskonstruksjonen.

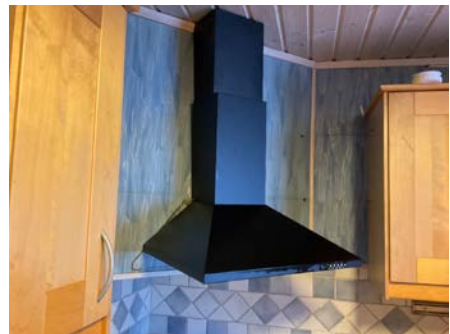
Avvik: Ventilatoren er skjevt montert på veggen og har tydelige slitasje.

Ventilatoren bør rettes opp og eventuelt byttes ut for å sikre korrekt funksjon og estetisk utseende. Dersom tiltak ikke utføres, kan det føre til redusert avtrekkseffekt, økt slitasje og mulig skade på vegg eller tilstøtende konstruksjoner.

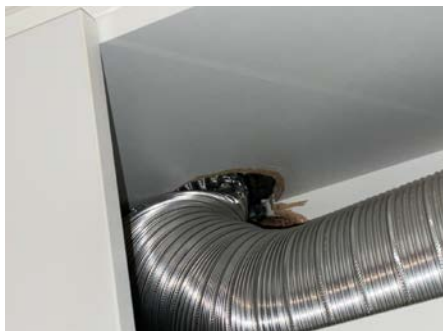
Avvik: Det påvises manglende funksjon av avtrekket. Avtrekkskanalen er klempt sammen inne i veggen, noe som forårsaker at luften ikke trekkes ut.

Avtrekkskanalen bør utbedres slik at den ikke er klemt sammen, og funksjonen til kjøkkenventilatoren bør kontrolleres etter utbedring. Dersom tiltak ikke gjennomføres, vil det være risiko for dårlig luftkvalitet, opphopning av mato og fukt, samt redusert brannsikkerhet.

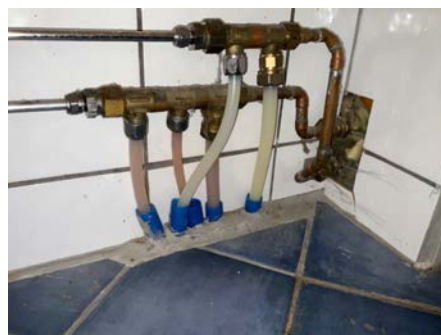
Avvik: Det er påvist at eventuelt lekkasjevann fra rør i rør system ikke ledes til sluk eller annen kompenserende løsning.

- Det er påvist ufagmessig utførelse av vannledninger.
- Mer enn halvparten av forventet brukstid er passert på innvendige vannledninger.
- Det er irr på rør. Irring oppstår når kobber korroderer, sees som et grønt belegg på rørene.
- Vannrør som er utsatt for kulde har mangelfull isolering.
- Det er observert tegn til kondensering på rørene, noe som kan skyldes høy fuktighet i omgivelsene og temperaturforskjeller mellom rør og romluft.

Det bør etableres løsning for å lede eventuelt lekkasjevann fra rør-i-rør-systemet til sluk eller annen godkjent kompenserende løsning, for å redusere risikoen for vannskader ved lekkasje. Ufagmessig utførelse av vannledninger bør utbedres av kvalifisert fagperson for å sikre forskriftsmessig og sikker vannforsyning, og for å unngå lekkasjer eller driftsproblemer. Vannledninger som har passert mer enn halvparten av forventet brukstid bør følges opp med jevnlig kontroll og vurderes for utskifting, da risikoen for lekkasjer og skader øker med alderen. Irr på rør bør fjernes og årsaken til korrosjonen utredes og utbedres, for å forhindre lekkasjer og ytterligere tæring på rørene. Vannrør som er utsatt for kulde må isoleres tilstrekkelig for å unngå frostskaider og påfølgende vannlekkasjer. Tiltak bør iverksettes for å redusere kondensering på rørene, for eksempel ved å forbedre ventilasjon eller isolere rørene, for å hindre fuktskader og korrosjon.
