# Ensjøveien 31B

# Ensjøveien 31B- seksjon 7

## ENSJØVEIEN 31B- SEKSJON 7

Befaringsdato: 27.02.2026

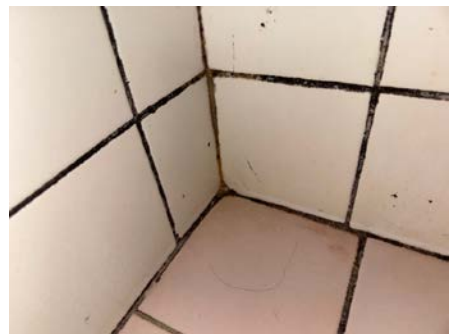
Svertesopp i fuger.

Isolert sett kan utbedring av svertesopp være å rengjøre grundig. Det er ikke sikkert at dette lar seg gjøre og da må fugen byttes. Bytte av fuger er omfattende og arbeidskrevende og på dette badet bør det vurderes opp mot rehabilitering av hele badet.

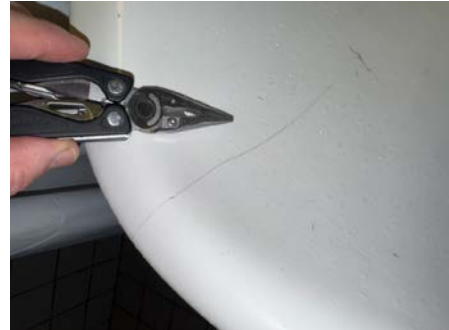
Sanitærutstyr og innredning. Det er påvist riss/sprekker i utstyr på våtrommet. Sprekk/riss i servanten. Avviket er vurdert å være estetisk. Eventuell utbedring betyr bytte av servant.

Riss i servant.

Avviket er vurdert å være estetisk. Eventuell utbedring betyr bytte av servant.

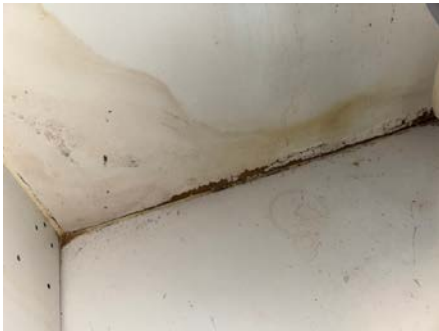
Overflater og innredning kjøkken. Det er påvist skader på overflater/kjøkkeninnredning utover normal slitasjegrad. Delaminering/avflassing på skapdører. Gammel fuktskade i bakplate inne i samme skap. Det må påregnes lokal utbedring/utskiftning. Kjøpere må selv vurdere behov for bytte av innredning eller deler av innredning.

Gammel fuktskade i skap.

- Det må påregnes lokal utbedring/utskiftning.

Kjøpere må selv vurdere behov for bytte av innredning eller deler av innredning.
