# Bøygen 24

STAVANGER

**Innholdsrik familiebolig med nydelig utsikt |  
Grenser til friareal | Solrike uteområder | Garasje**

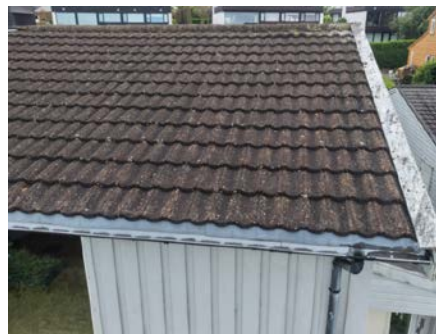
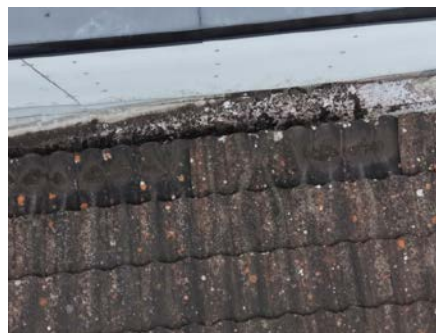
- Overvåk tilstanden jevnlig. For å få tilstandsgrad 0 eller 1 må vanntett sjikt på tak skiftes ut, men tidspunktet for når dette er nødvendig er vanskelig å si noe om.

- Når undertak begynner å bli gamle, øker risikoen for lekkasjer. Dette kan føre til omfattende og kostbare reparasjoner av underliggende konstruksjoner dersom en ikke foretar tiltak på konstruksjonene før dette oppstår.

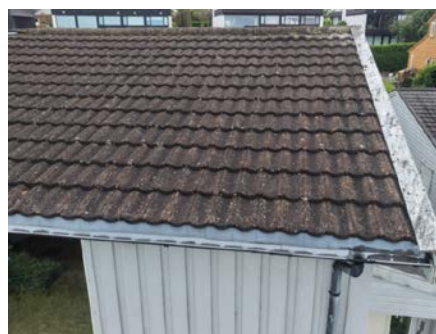
### TG 2 Nedløp, beslag og skorsteiner over tak

- Plastrenner av eldre årgang samt ubehandlet bly bør vurderes skiftet ut, da materialene kan ha begrenset levetid og økt risiko for lekkasjer. Tiltak bør iverksettes for å unngå fremtidige skader på bygningen og for å sikre et trygt og funksjonelt avløpssystem. Ubehandlet bly tørker ut over tid og kan sprekke og blir da utett.
- Blyteking mellom vinduer og takoverflate må skiftes for å unngå vanninntrengning i konstruksjonen. Ny teking bør være mer værbestandig.

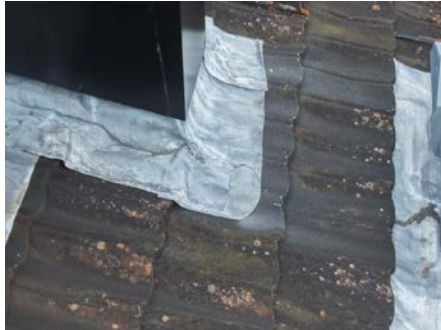
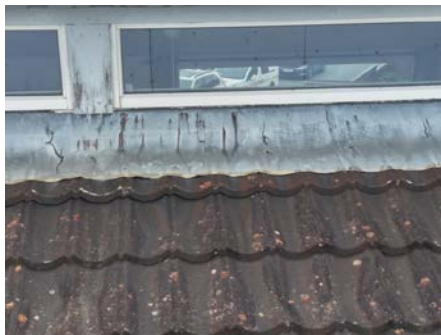
## TG 2 Takkonstruksjon/Loft

Punktet må sees i sammenheng med Taktekking

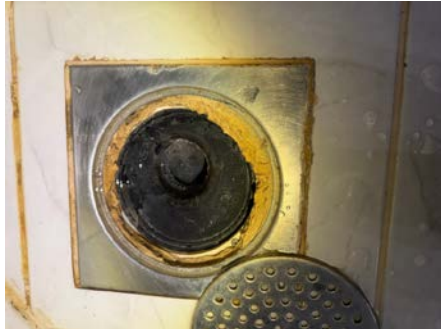
Konsekvensen av manglende synlig tettesjikt er økt risiko for at utførelsen er mangelfull eller ikke fagmessig, noe som kan føre til lekkasjer og fuktskader i omkringliggende konstruksjoner.

- Det bør fremskaffes dokumentasjon på utført tettesjikt/membran, eller det bør gjennomføres nærmere undersøkelser for å avklare utførelsen.
