Ladeberget 6

VALDERØYA

Befaringsdato: 08.04.2026

Tilstandsrapport

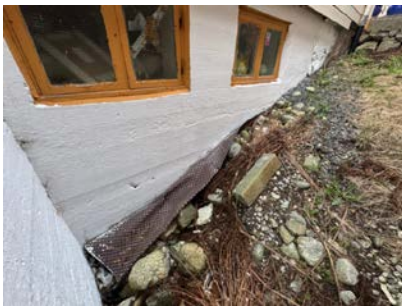
Det er påvist at enkelte vinduer er vanskelig å åpne/lukke.
Det er påvist noen glassruter som er punktert eller sprukne.
Det er påvist tegn på innvendig kondensering av enkelte vindusglass.
Karmene i vinduer er slitte og det er sprekker i trevirket.

- Sprukne og punkterte glassruter på flere av vinduene i kjelleren (TG 3).
- Irr og rust på håndtak til vindu på loftet mot vest (TG 2).
- Målt forhøyet fuktighet (23 vektprosent) i trekarm utvendig (TG 2).

Kostnadsestimatet gjelder for utskifting av kjellervinduene. Behovet for å gjennomføre tiltaket avhenger imidlertid av hvordan kjelleren brukes – dersom rommene bare benyttes til lagring, kan utskifting utsettes, mens ved aktiv bruk til annet formål bør vinduene skiftes tidligere.

Kostnadsestimat: 20 000 - 100 000

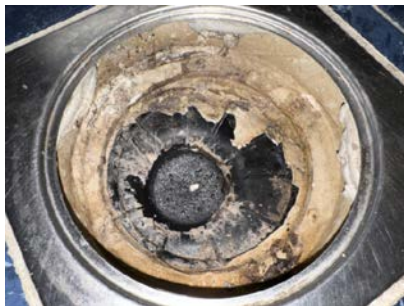
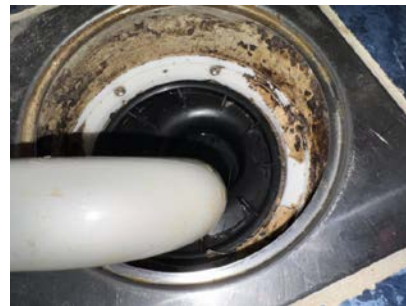
HOVEDETASJE > BAD/VASKEROM

- Overvåk tilstanden jevnlig. For å få tilstandsgrad 0 eller 1 må tettesjiktet skiftes ut, men tidspunktet for når dette er nødvendig er vanskelig å si noe om.
- Manglende dokumentasjon medfører usikkerhet om løsningens tetthet og levetid, noe som kan øke risikoen for fuktskader i omkringliggende konstruksjoner. Våtrommet er 24 år gammelt og nærmer seg forventet levetid på 30 år.

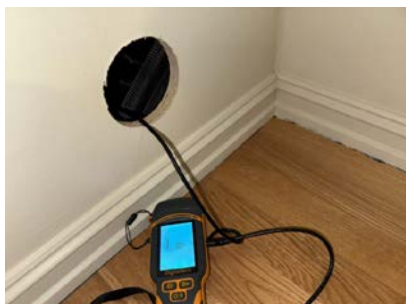
HOVEDETASJE > BAD/VASKEROM

Hulltaking er utført fra soverommet uten å påvise unormale forhold. Fuktkvotemålingen (vekt %) i konstruksjonen viste 6 %, som tilsvarer normalt tørt treverk.

Det var imidlertid ikke mulig å foreta hulltaking bak den mest utsatte delen av våtrommet – dusjsonen som grenser mot yttervegg. På grunn av dette gis tilstandsgrad TGIU (ikke undersøkt) for denne delen, selv om hulltaking ble utført i mindre utsatte områder.

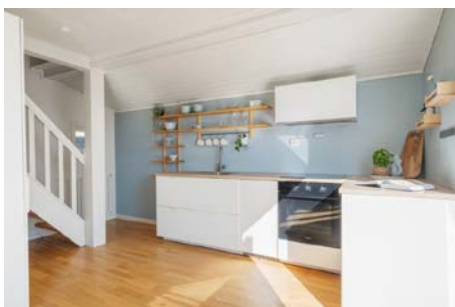
KJØKKEN

Avvik: · Det er påvist skader på overflater/kjøkkeninnredning utover normal slitasjegrad.

Det er registrert slitasje og mindre skader på enkelte fronter. I tillegg er det benkeplateskjøt uten laminering, noe som kan medføre økt risiko for fuktopptak og skade over tid.

Det bør utbedres skader på fronter og benkeplate for å hindre videre forringelse og redusere risiko for fuktskader i benkeplateskjøten. Dersom tiltak ikke gjennomføres, kan det oppstå ytterligere skader.
