# Valderhaugbakkane 15

# Tilstandsrapport

## VÅNINGSHUS

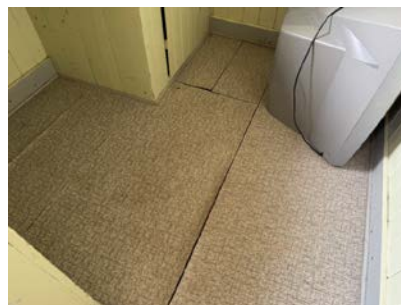
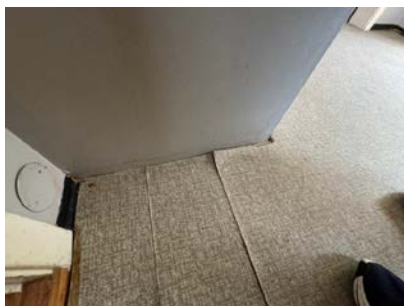
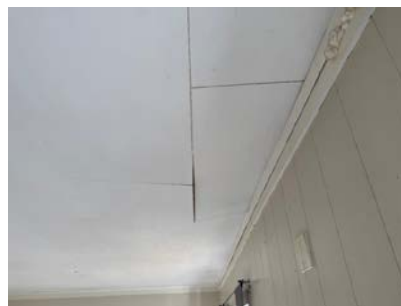
## TG 3 Etasjeskille/gulv mot grunn

Målt høydeforskjell på mellom 10 - 20 mm innenfor en lengde på 2 meter. Tilstandsgrad 2 gis med bakgrunn i standardens krav til godkjente måleavvik.

Målt høydeforskjell på over 30 mm gjennom hele rommet. Tilstandsgrad 3 gis med bakgrunn i standardens krav til godkjente måleavvik.

- Det er påvist aktivitet fra skadedyr (mott).
- Det er påvist synlig rustet armering i etasjeskille på tilbygg.

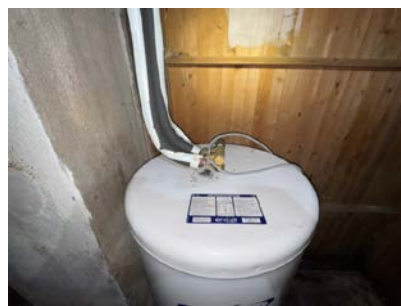
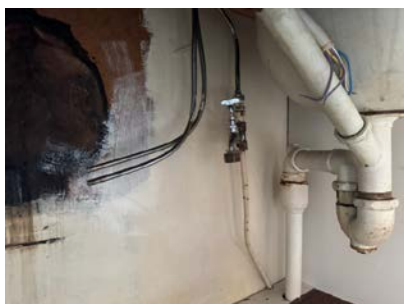
### Avløpsrør

Avløpssystemet er av eldre dato, og det er påvist vesentlig rust på flere steder på rørene og slukene.

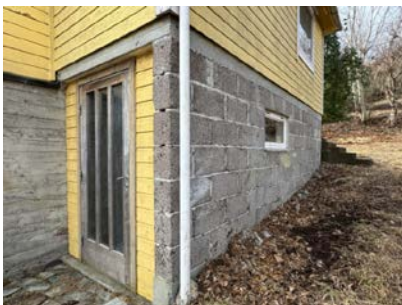
## TG 3 Terrengforhold

Avvik: Terrenget faller inn mot bygningen og det er maksimale forhold for vann inn mot muren.

Naturlig tiltak å vurdere i sammenheng med ny drenering.
