Sandevengen 1

Sandevegen 1

**Frittliggende enebolig i naturskjønt område |
Flott utsikt og normale solforhold | Familiebolig
og oppussingsobjekt**

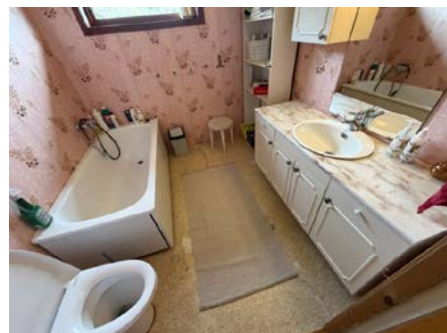
- Våtrommet må totalrenoveres. Alle forhold med tettesjikt, våtsone, sluk m.m. må dokumenteres.

Kostnadsestimat: 200 000 - 500 000
