# Vuggaveien 62

KRISTIANSUND N

# Tilstandsrapport

## ENEBOLIG

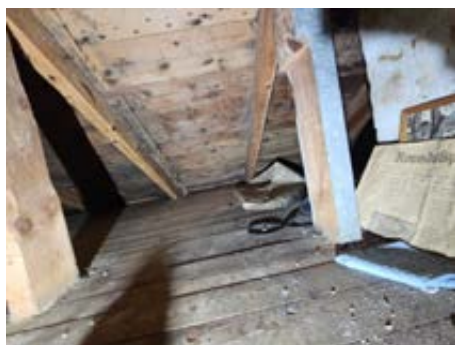
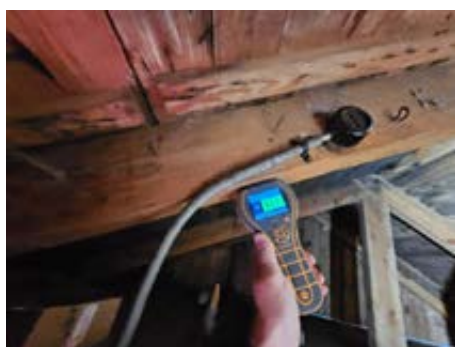
- Det er begrenset/dårlig ventilering av takkonstruksjonen.
- Det er påvist fuktskjolder/skader i takkonstruksjonen.

Det er registrert skjoldmerker på takstol ved pipestocken. Ved bruk av fuktindikator ble skjoldmerkene vurdert som tørre på befaringsdagen. Det ble registrert at det bør etableres ventiler på mørkeloftet for å sikre gjennomstrømning av friskluft.

Mangelfull ventilering kan føre til opphopning av fukt, som igjen kan gi økt risiko for råteskader og soppdannelse i takkonstruksjonen.

Det bør etableres ventilatorer på mørkeloftet for å sikre tilstrekkelig ventilasjon og gjennomstrømning av friskluft.

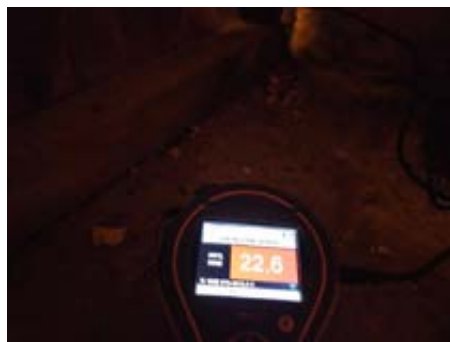
Hulltaking er foretatt og noe forhøyet fuktinnhold er avdekt. Hulltaking/fuktsøk er en stikk kontroll ett sted. Kontrollen kan ikke utelate fuktskader andre steder i rommet.

- Det er gjennom målinger påvist høyt fuktnivå i trevegger i underetg./kjeller, det er derfor ikke foretatt hulltaking

Bygninger med kjeller i mur og betong fra denne perioden er utført uten utvendig fuktsikring og mot grunn. Denne type kjellerrom egner seg derfor best med åpne og luftede murkonstruksjoner.

Det bør gjennomføres ytterligere undersøkelser for å kartlegge omfanget av fuktproblematikken og eventuelle skader.

Tiltak for å redusere fuktinntrenging og forbedre ventilasjonen i kjellerrommet bør vurderes, for å unngå risiko for råte, muggdannelse og skader på bygningskonstruksjonen.

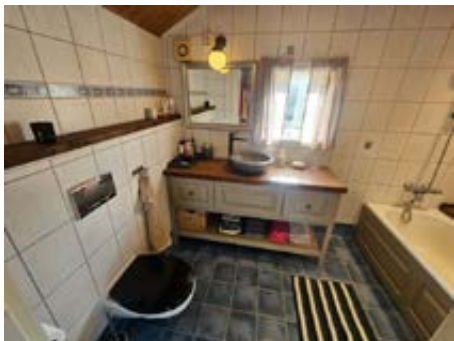
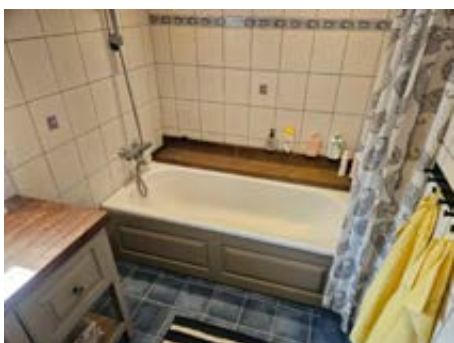
- Det er påvist at noen fliser har bom (hulrom under).
- Det er påvist avvik i fallforhold til sluk i forhold til krav i forskrift på byggetidspunktet.

Det er kun 3 mm fall fra dør til sluk, noe som er mindre enn anbefalt. Ved døren er det ikke etablert en forhøyet terskel, noe som kan medføre økt risiko for vannlekkasje ut av rommet.

Bom under flisene kan føre til løse eller sprukne fliser. Avviket gir derfor grunnlag for at overflaten overvåkes jevnlig.

Det anbefales at det gjøres tiltak ved døren for å forhøye terskel. Som minste tiltak er det satt inn badekar/dusj med tilkobling direkte til sluk, sluket bør renses jevnlig for å unngå at det tetter seg og fører til lekkasje ut av rommet.

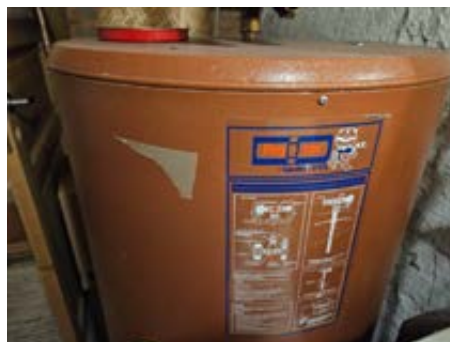
### Vurdering av avvik:

- Det bør etableres tilfredsstillende el-tilkobling etter gjeldende forskrift.
- Det bør etableres tilfredsstillende avrenning eller lekkasjesikring ved varmtvannstank.

Det bør etableres tilfredsstillende avrenning eller lekkasjesikring ved varmtvannstanken for å hindre at eventuelle lekkasjer fører til vannskader i omkringliggende konstruksjoner.

Det bør også etableres tilfredsstillende el-tilkobling etter gjeldende forskrift for å redusere risiko for varmgang eller brann.
