Prost Ankers gate 18

ULSTEINVIK

ULSTEINVIK - Enebolig med renoveringsbehov | Sentral beliggenhet | Stor tomt på 1,3 mål | Flott utsikt | Gode solforhold

Sum areal alle bygg: BRA: 108 m² BRA-i: 99 m²

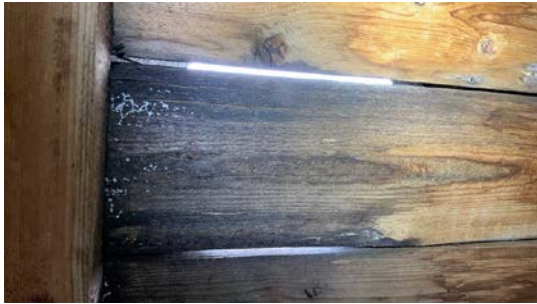
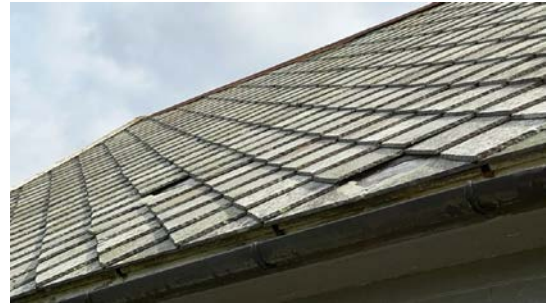
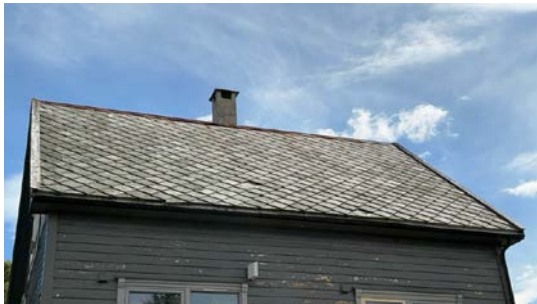
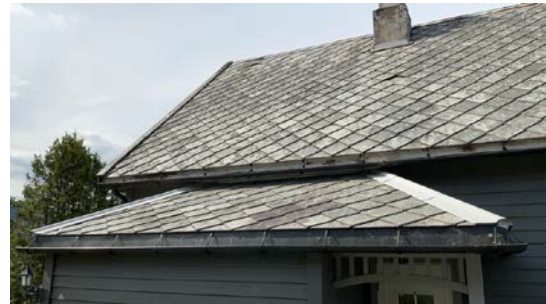
Manglende og løse skiferheller bør monteres snarest, for å hindre videre fuktskader og fuktinntrekk i boligen.

Uten tiltak kan skiferheller som faller ned skade person eller bygning, og ytterligere fuktinntrekk og fuktskader vil kunne oppstå.

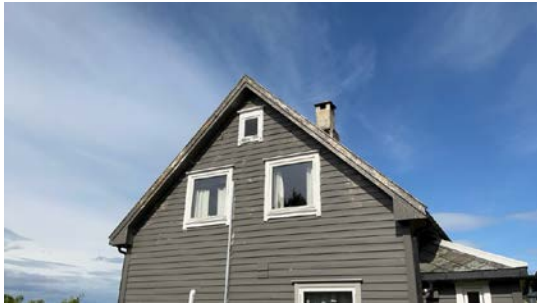
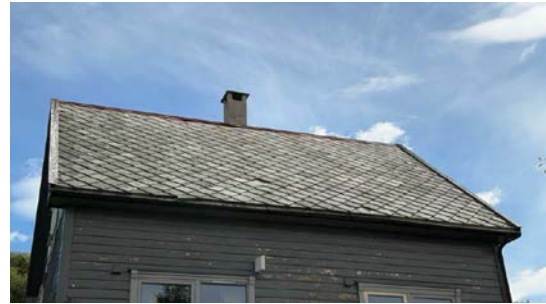
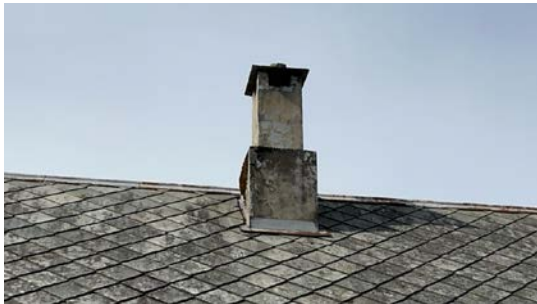
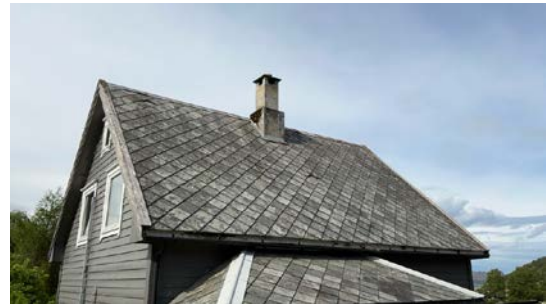
TG 3 Nedløp og beslag

- Det er ikke tilfredsstillende bortledning av vann fra taknedløp ved grunnmur.
- Det er påvist avvik i beslagløsninger.
- Det mangler snøfangere på hele eller deler av taket, men det var ikke krav om dette på byggemeldingstidspunktet.
- Det mangler tilfredsstillende adkomst til pipe for feier.
- Mer enn halvparten av forventet brukstid er passert på renner/nedløp/beslag.

Mønesvillene og beslag rundt pipe er slitt og har synlige rustskader. Takutstikkene har fuktskader og avskalling av maling. Taktekkingen har ikke snøfangere montert. Det er ikke montert takstige til pipe og feieplattform.

- Avvik i beslagløsninger må utbedres.
- Det er ikke krav om utbedring av snøfangere opp til dagens krav.
- Overvåk tilstanden jevnlig. For å få tilstandsgrad 0 eller 1 må beslag/renner/nedløp skiftes ut, men tidspunktet for når dette er nødvendig er vanskelig å si noe om.
- Det bør lages system for bortledning av vann fra taknedløp ved grunnmur.
- Stigetrinn og plattform for feier må monteres.

Mønesvillene og beslag bør utskiftes ut for å hindre videre rustdannelse, da dette kan føre til lekkasjer og fuktskader på underliggende konstruksjoner.

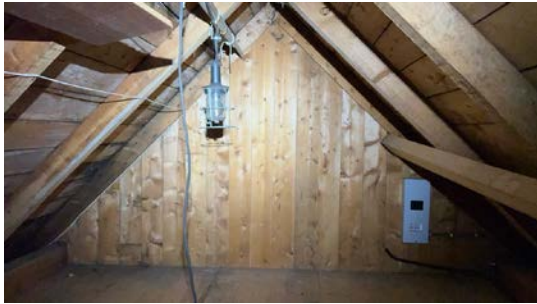
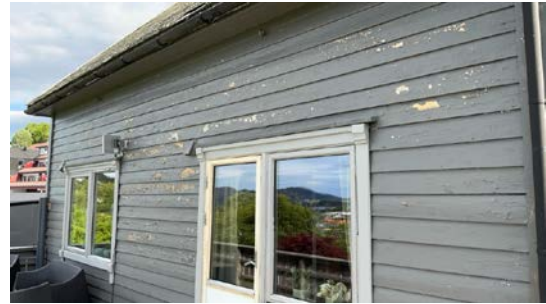
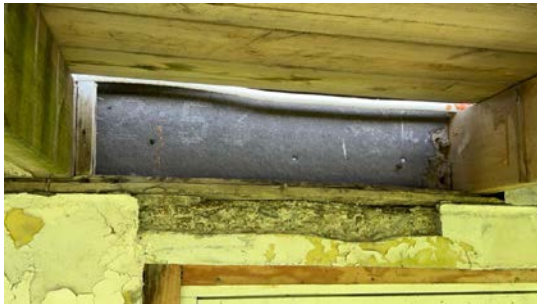
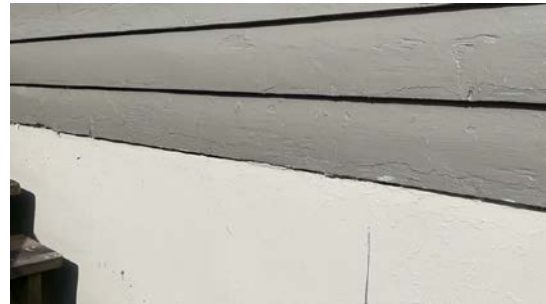
1 TG 2 Veggkonstruksjon

- Det er ingen eller liten lufting i nedre kant av kledning mot grunnmur.
- Det er påvist spredte råteskader i bordkledningen.
- Yttervegger har ikke lufting. Gjelder ikke tilbygget. Bordkledningen har punktvis fukt og råteskader, og en del avskalling av maling. Det mangler bordkledning mellom veranda bjelkene.

Manglende bordkledning mellom verandabjelkene bør kompletteres for å beskytte konstruksjonen mot fukt og skadedyr.

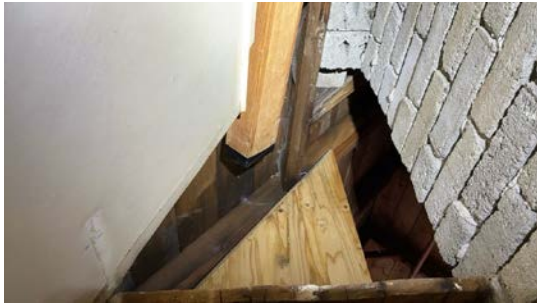
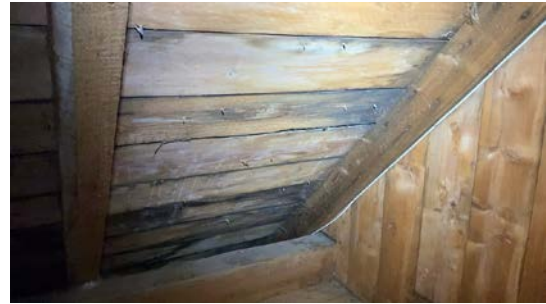
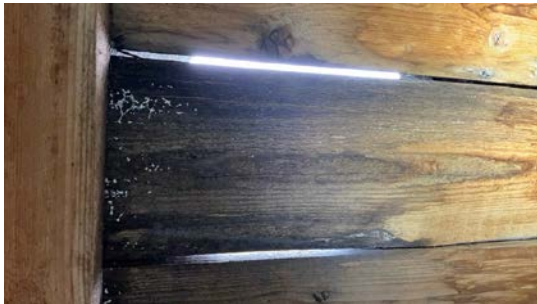
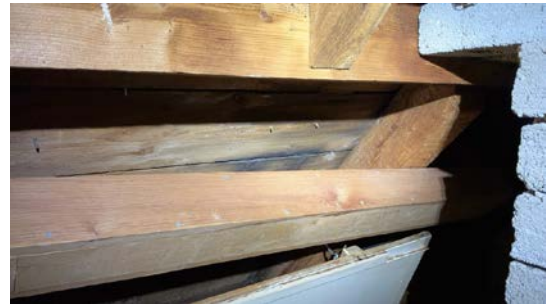
TG 3 Takkonstruksjon/Loft

- Det er ingen lufting i konstruksjonen.
- Det er påvist fukt-/råteskader i takkonstruksjonen.
- Takkonstruksjonen har en del punktvis fukt og råteskader som følge av lekkasjer i taktekkningen, og kryploftet har ingen ventilering.

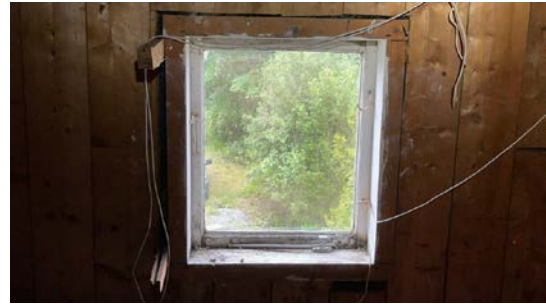
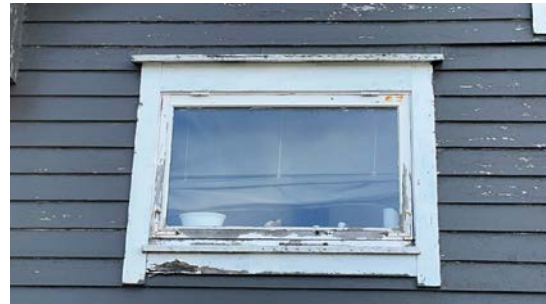
TG 3 Vinduer

- Det er påvist at enkelte vinduer er vanskelig å åpne/lukke.
- Det er påvist avvik rundt innsettsdetaljer.
- Det er påvist vinduer med fukt/råteskader.
- Karmene i vinduer er slitte og det er sprekker i trevirket.
- Vinduer er stedvis slitte og har fukt og råteskader. Det mangler beslag under enkelte vinduer, og enkelt vinduer er vanskelig å åpne og lukke.
- Det er fuktskader i enkelte av vindusforingene som følge av fuktinntrekk ved vinduer, som følge av utettheter i utvendig tetting.

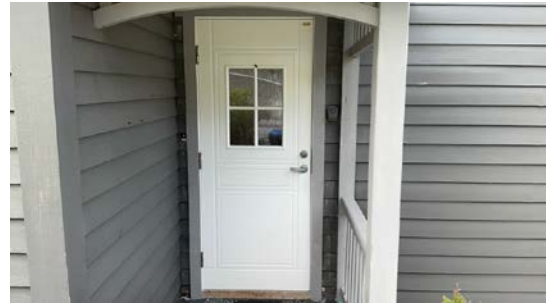
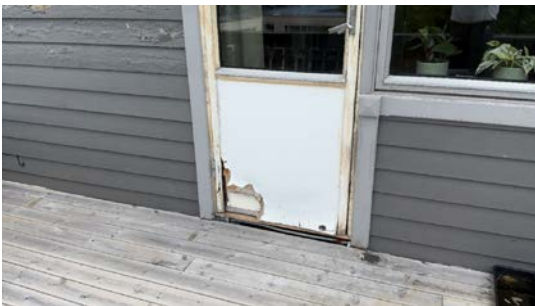
TG 3 Dører

- Det er påvist avvik rundt innsetningsdetaljer.
- Det er påvist dør(er) med fukt/råteskader.
- Det er påvist dører som er vanskelig å åpne eller lukke.
- Karmene i dører er værslitte utvendig og det er sprekker i trevirket.
- Verandadør har store fuktskader. Kjellerdør har en del rust, og henger ved åpning og lukking av døra. Det mangler beslag under dørtersklene.

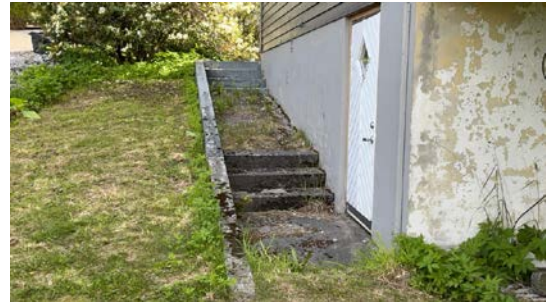
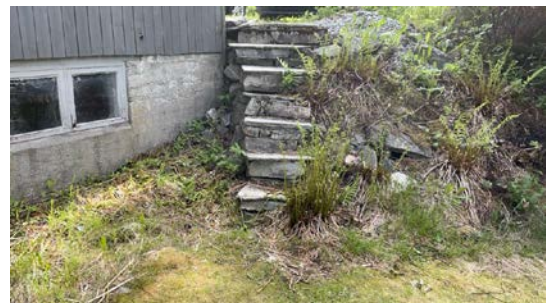
1 TG 2 Utvendige trapper

- Trappene er slitte, og bærer preg av noe utsatt vedlikehold. Betongplatter har en del sprekker.

Trapper og rekkverk bør vedlikeholdes for å unngå ytterligere slitasje og forringelse av materialene.

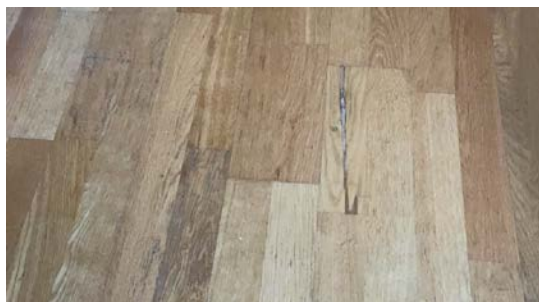
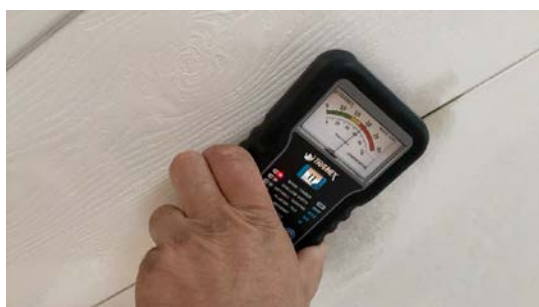
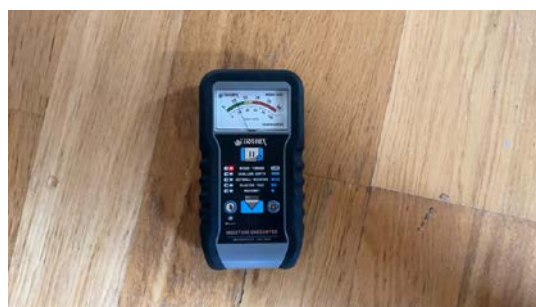
TG 3 Overflater

- Det er stedvis påvist synlige skader på overflater.
- Det er påvist fuktskader på overflater.
- Det er fuktskader i kjøkken tak og gulv etter lekkasjer. Malt betonggulv har en del avskalling av maling.

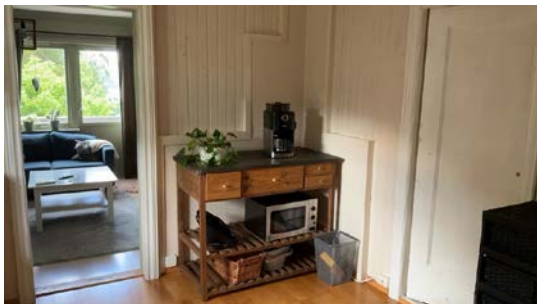
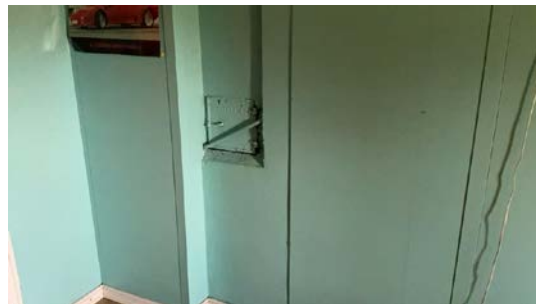
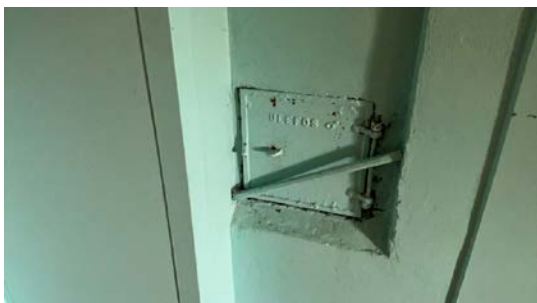
TG 3 Etasjeskille/gulv mot grunn

- Det er målt høydeforskjell på mellom 15-30 mm gjennom hele rommet. Tilstandsgrad 2 gis med bakgrunn i standardens krav til godkjente måleavvik.
- Målt høydeforskjell på mellom 10 - 20 mm innenfor en lengde på 2 meter. Tilstandsgrad 2 gis med bakgrunn i standardens krav til godkjente måleavvik.
- Målt høydeforskjell på over 20 mm innenfor en lengde på 2 meter. Tilstandsgrad 3 gis med bakgrunn i standardens krav til godkjente måleavvik.
- Målt høydeforskjell på over 30 mm gjennom hele rommet. Tilstandsgrad 3 gis med bakgrunn i standardens krav til godkjente måleavvik.
- Loft. Soverommene. Målt høydeforskjell gjennom rommen 8-12 mm, og på to meter målelengde 6-10 mm.
- Hovedetasje. Stue/kjøkken og gang Målt høydeforskjell mellom gjennom rommene 8-12 mm, på to meter målelengde 6-8 mm.
- Kjeller. Stue og gang. Målt høydeforskjell gjennom rommet 30-40 mm, på to meter målelengde 20 - 25 mm.

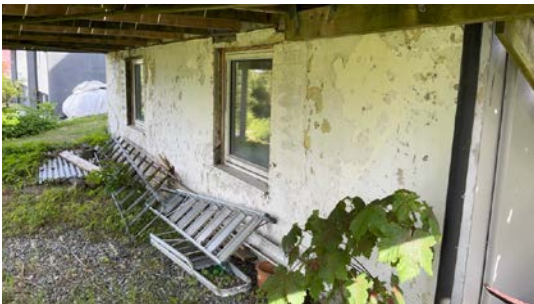
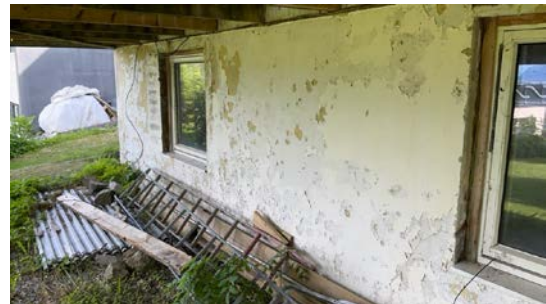
1 TG 2 Fuktsikring og drenering

- Det mangler, eller på grunn av alder er det sannsynlig at det mangler, utvendig fuktsikring av grunnmuren ved kjeller/underetasje.
- Mer enn halvparten av forventet levetid på drenering er overskredet.

Avskallet maling og murpuss bør utbedres for å hindre videre forringelse av grunnmuren og skader.
