# Smithsgata 5

VOLDA

**Renoveringsobjekt med en sentral beliggenhet |  
Eiendommen er brukt som utleieobjekt, 1  
boenhet | 3 etasjer og veranda**

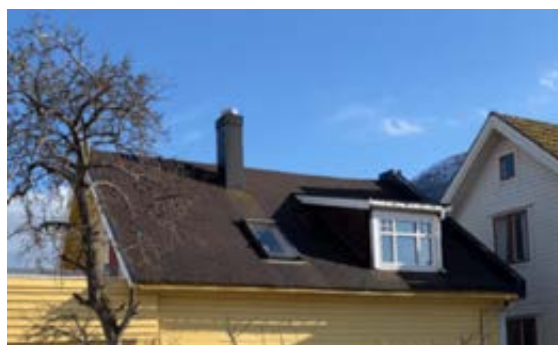
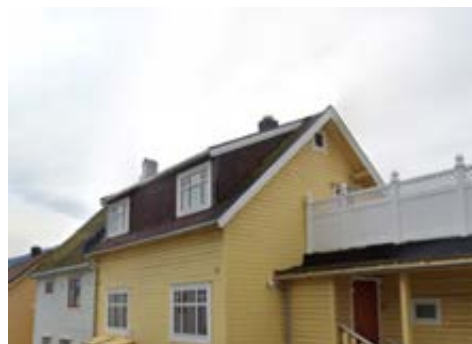
Skader i takkonstruksjon

Det er påvist råteskader i to taksperrer mot syd.

Loftet ble ikke besiktiget av sikkerhetsmessige årsaker, og det foreligger derfor usikkerhet om det er pågående lekkasjer i taktekingen.

Manglende oversikt over takets tilstand kan medføre økt risiko for vanninntrengning og følgeskader på bygningen.

Det bør gjennomføres ytterligere undersøkelser av takkonstruksjonen for å avdekke om det er pågående lekkasjer eller flere råteskader.

Utbedring av påviste råteskader i taksperre bør utføres for å hindre videre skadeutvikling og redusere risikoen for svekkelse av bærende konstruksjoner.

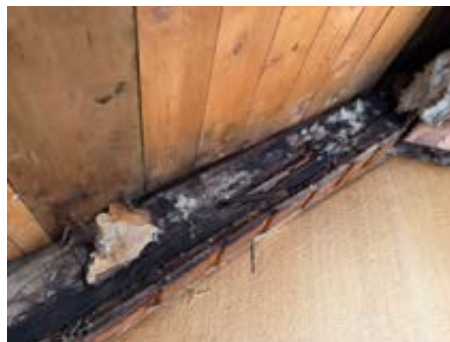
Det var mulig å stikke kniv med håndmakt inn i treverket.

Råte i takspærre.

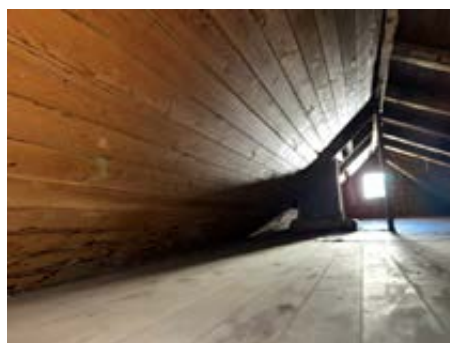
På loftet er det registrert omfattende råteskader i to taksperrer. Taksperrere har gått i oppløsning og vurderes å ikke ha bæreevne. Øvrige taksperrer helt eller delvis kledd inne, så videre vurdering var ikke mulig. Videre ble det ikke foretatt besiktigelse på loft grunnet sikkerhet da det ble påvist svikt i gulv.

Råte i takspærre.

Loft sett fra loftstige. Ikke besikrignet grunnet tilstand på gulv på loft.

Taksperrere med råteskader må skiftes ut for å gjenopprette konstruksjonens bæreevne.

Det bør gjennomføres ytterligere undersøkelser av øvrige taksperrer og loftskonstruksjonen, da disse ikke lot seg kontrollere og kan ha tilsvarende skader. Dette medfører at omfanget av råteskader er ukjent.
