# Lånemarka 50

Befaringsdato: 21.07.2025

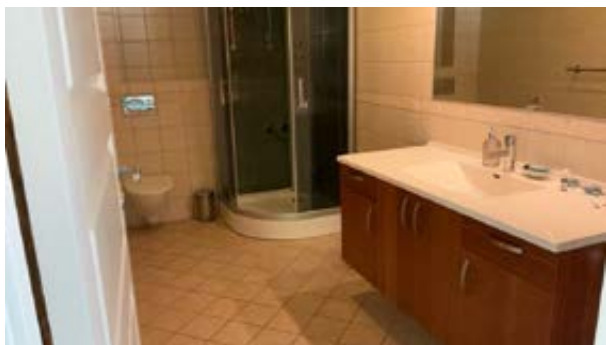
Oversikt bad 1. etasje

- Det er påvist at høydeforskjell fra topp slukrist til gulv/synlig topp membran ved dørterskel er mindre enn 25 mm.
- Det er påvist avvik i fallforhold til sluk i forhold til krav i forskrift på byggetidspunktet.

Det er påvist et mindre motfall i området ved sluk - dette avviket tilsier TG 3, de andre er TG 2.

Utilstrekkelig fall mot sluk fører til at vann ikke renner effektivt mot sluket, men i stedet samler seg på gulvet. Dette øker risikoen for vannoppsamling i hjørner og krokar, fuktskader i gulvkonstruksjonen, skader på tilstøtende rom og etasjer under. Betingelser bruk av tett dusjkabinett.

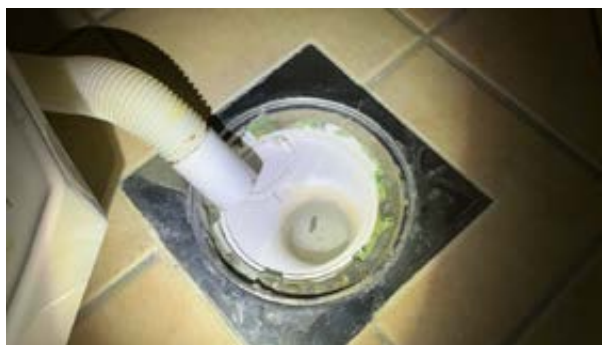
Sluk på bad i 1. etasje

- Det er ikke påvist tilfredsstillende løsning for å synliggjøre lekkasje fra innebygget sistene.

Eier har opplyst om at det i 2023 ble avdekket en lekkasje rundt avløpsrør til toalett, ble utbedret gjennom selskapet Rør og Energiservice AS.

- Uten dreneringsløsning/lekkasjesikring kan lekkasjer pågå over lang tid uten å bli oppdaget. Dette kan føre til omfattende fuktskader i omkringliggende byggematerialer.
- Ved implementering av innebygget sistene var det ikke krav om lekkasjesikring, konstruksjonen bør jevnlig observeres.

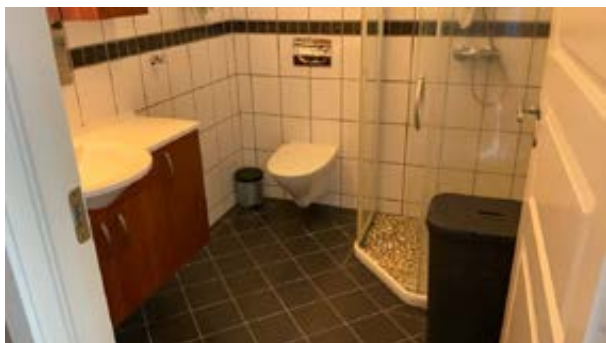
Overdikt bad underetasje

- Det er mulighet for at det kan forekomme vannlekkasje på våtrommet hvor vann ikke vil gå til sluk.

- Eventuelt lekkasjevann fra utstyr utenfor dusjone vil ikke ha en naturlig vei til sluket. Dette kan føre til at vann samler seg på gulvet og potensielt renner ut av rommet eller trenger inn i konstruksjonen.
- Det bør etableres avrenning inn til sluk for hele våtrommet.

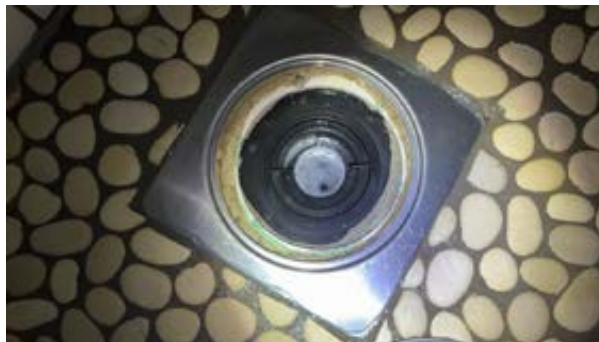
Sluk bad i underetasje

- Det er ikke påvist tilfredsstillende løsning for å synliggjøre lekkasje fra innebygget systerne.

- Ved implementering av innebygget systerne var det ikke krav om lekkasjesikring, konstruksjonen bør jevnlig observeres.
- Uten dreneringsløsning/lekkasjesikring kan lekkasjer pågå over lang tid uten å bli oppdaget. Dette kan føre til omfattende fuktskader i omkringliggende byggematerialer.

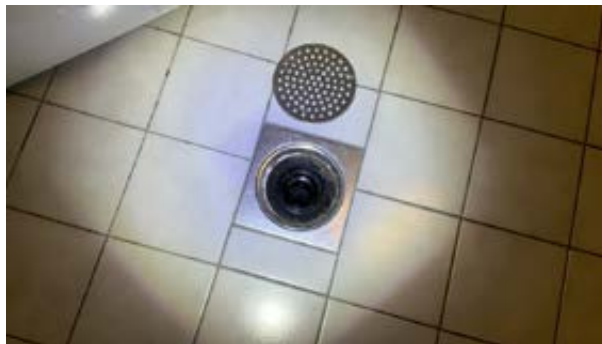
Sluk vaskerom

Hulltaking er foretatt uten å påvise unormale forhold. Hulltaking er foretatt fra bod bak skyllekar. Fuktkvotemåling (vekt%) i konstruksjonen ble målt til 8, tørt treverk.

- Det må påregnes lokal utbedring/utskiftning.

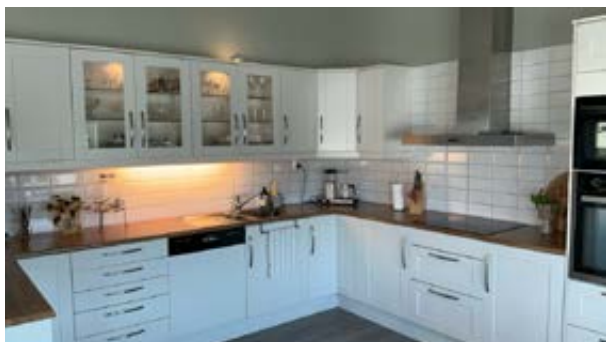
Oversikt kjøkken

Vurdering av avvik: Det er påvist skader på overflater/kjøkkeninnredning utover normal slitasjegrad.

Det er noe skader på enkelte fronter blant annet ved oppvaskmaskin.
