# Vatnevegen 5

FOSNAVÅG

Befaringsdato: 30.09.2025

# Tilstandsrapport

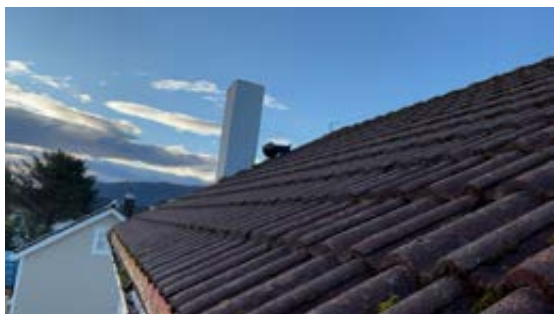
Pipehatt mangler

Pipehatt bør monteres for å forhindre vanninntrenging i pipen, noe som kan medføre ytterligere skade på pipe og risiko for lekkasjer i tilstøtende rom. Rekvirent opplyser om at pipehatt er lagra i garasje.

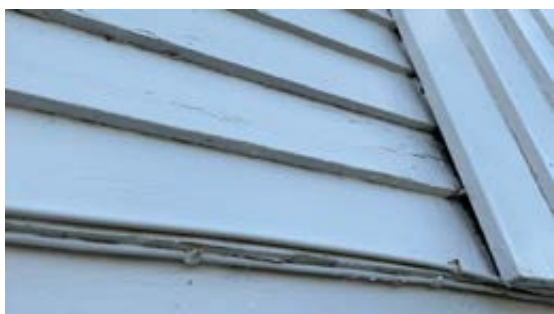
Ved tun - værslitasje

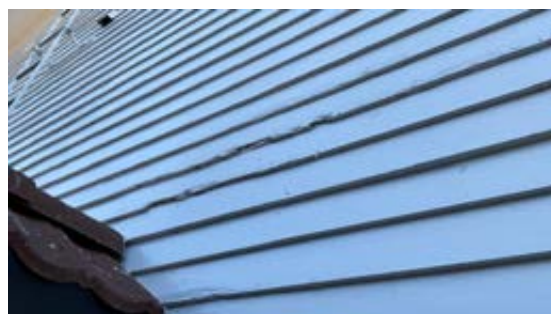
Mot garasje - råteskade

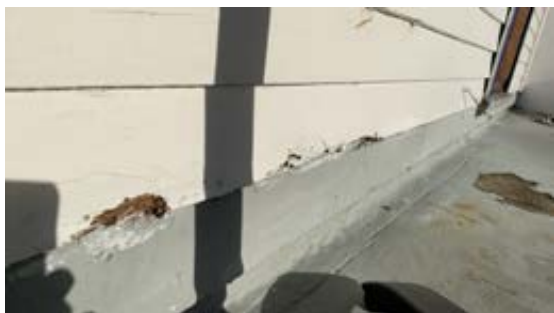
Værslitasje og råteskader i kledning påvist.

Sørvegg, råteskade

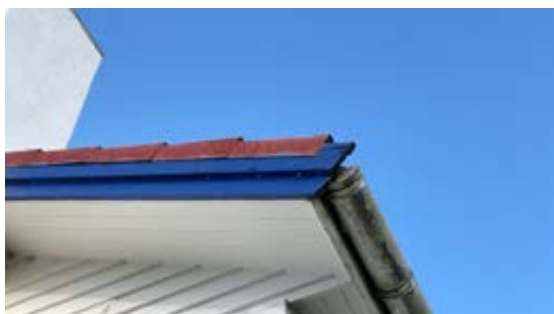
Værslitasje

Det bør utføres vedlikehold og overflatebehandling av de utvendige delene for å hindre videre forvitring og redusere risiko for råteskader og nedsatt levetid på konstruksjonene.

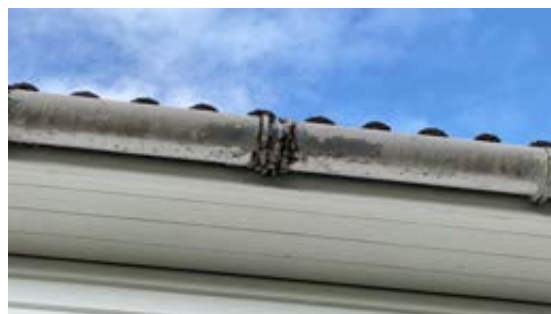
Tegn til lekkasje fra takrenne, parti av konstruksjonene ved/under med risiko for fuktskade

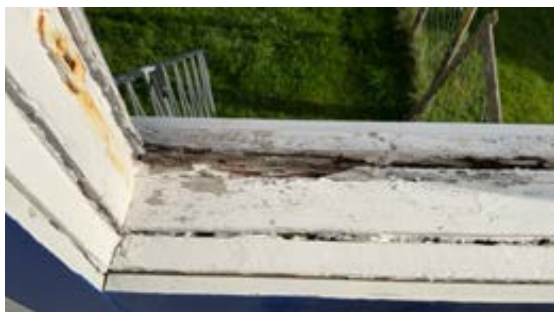
Altanen over garasjen har avskallet betong, råte og værslitasje påvis i rekkverk og levegg. Vinduet i levegg er knust og med råteskade, dette medfører risiko for skjulte råteskader i vegg under. Manglende takstein over leveggen.

Råteskade vindu levegg

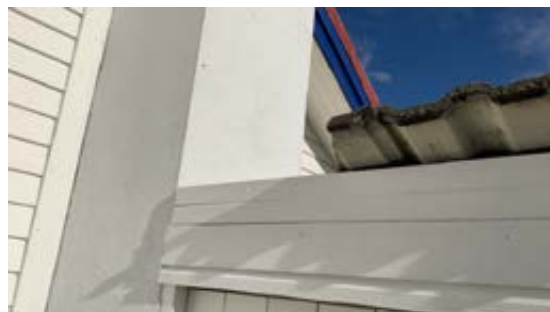
Parti med manglende takteking over levegg

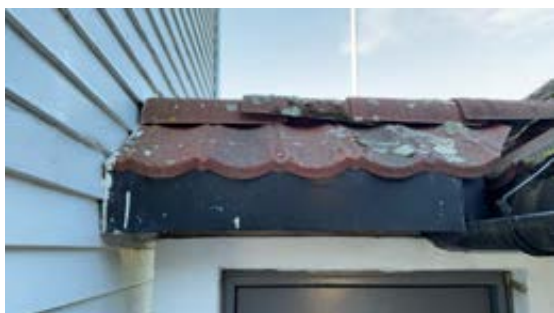
Detalj leder vann inn mot vegg/kledning

Avslutningen av konstruksjonen mot boligens yttervegg bør utbedres for å hindre vanninntrenging og påfølgende fuktskader i veggen.

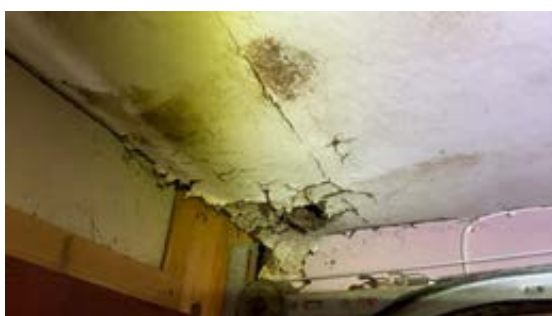
Lufttealtanen har utkraget betongplate, som kan være en konstruksjon med forhøya risiko for fuktskader o.a. Det er påvist fuktskader i taket i garasjen under som må undersøkes nærmere.

Fuktskade garasje nord, tørt befaringsdagen

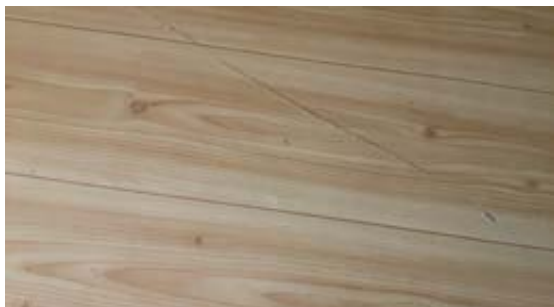
Rift gulvbelegg loft

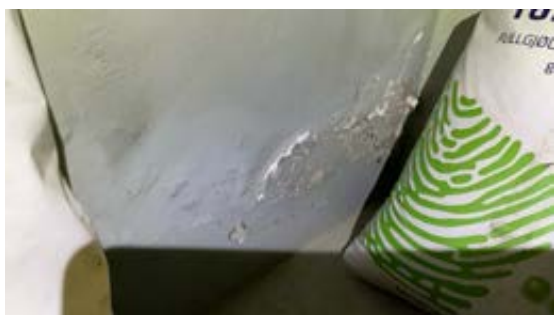
Tegn til noe fuktinntrengning

- Det påviste fuktnivå gir grunn til å overvåke konstruksjonen jevnlig for å se utvikling over tid, og eventuelt foreta tiltak for å unngå fuktskader.

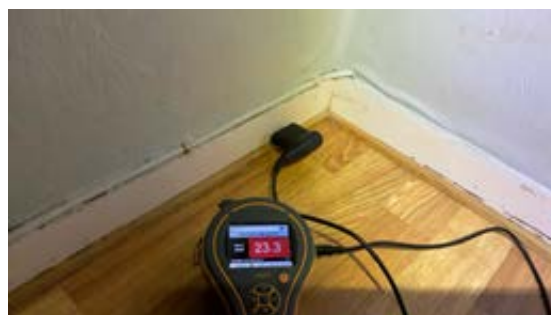
Det er målt 23% fuktkvote prosent i gulvlist under trapp.

Målt 23% i fuktkvoteprosent i gulvlist under trapp

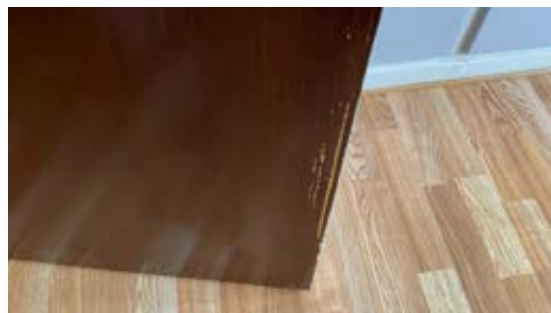
Enkelte overflateavvik hovedetasje, i hovedsak normal slitasje ut fra alder forventa ca 58 år.

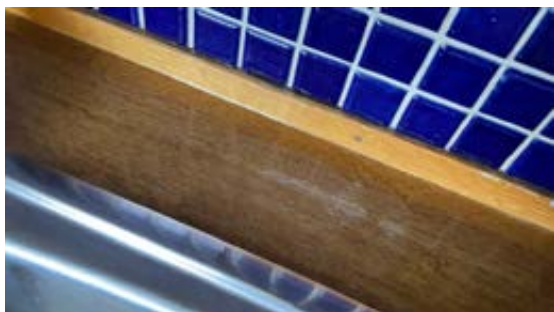
Slitasjegrad

Det anbefales å utbedre eller bytte ut slitte deler som benkeplate, hengsler og dører for å forhindre ytterligere forringelse og sikre funksjonalitet. Dersom skadene ikke utbedres, kan det føre til redusert levetid og økt risiko for følgeskader, som fuktinntrengning i benkeplaten.

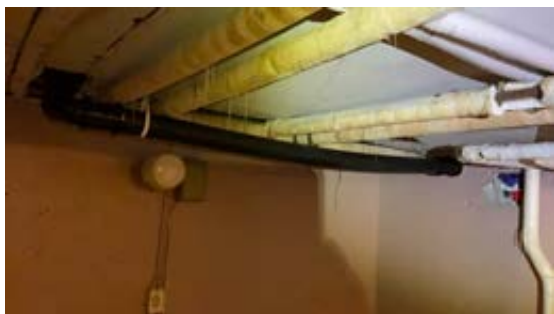
Det er avløpsrør som er uisolert i kald garasje, et avløpsrør i garasje har også parti med noe avvik på fall ("heng" i

Isolert i kald garasje, «heng»/avvik fra krav til fall.

Avløpsrør med avvikende fall bør rettes opp for å sikre korrekt avrenning og forhindre tilstopping..

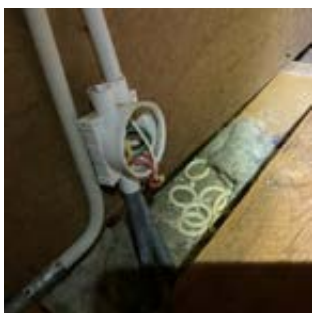
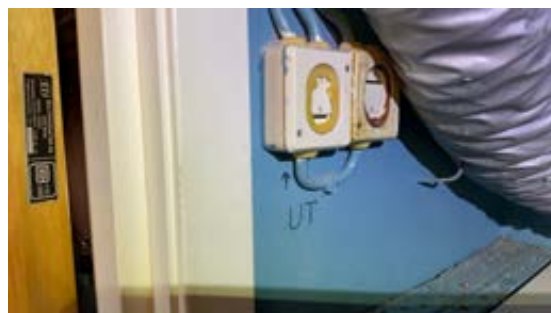
Åpen koblingsboks på kryploft, muselort er observert i området.
