# Lisjebøvegen 27

FOSNAVÅG

Befaringsdato: 02.09.2025

Rapportdato: 09.09.2025

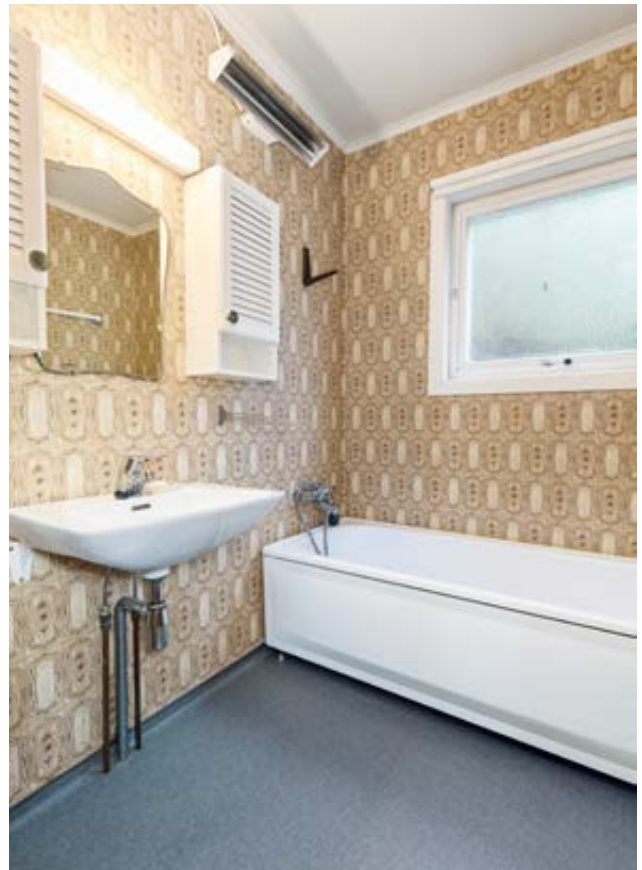
Bad med servant og badekar, krever renovering

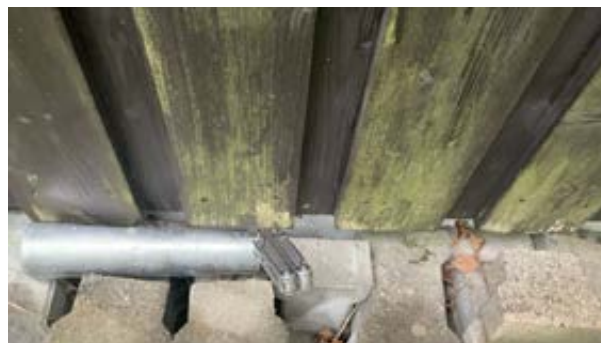
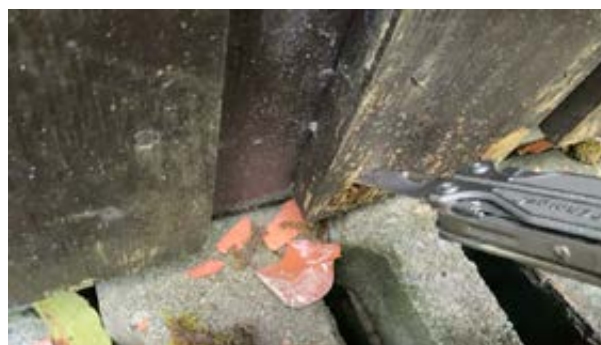
- Det er ingen eller liten lufting i nedre kant av kledning mot grunnmur.
- Det er påvist spredte råteskader i bordkledningen.
- Det er værslitt/oppsprukket trevirke/trepaneler.

- Uten tilstrekkelig lufting bak bordkledningen kan fuktighet som trenger inn bak bordene eller gjennom veggene innenfra ikke tørke opp. Dette skaper ideelle forhold for råtesopp og muggvekst.
- Råteskader i bordkledningen kan fortsette å utvikle seg både i tillegg til bordkledning og til bakenforliggende veggkonstruksjon, dersom en ikke foretar tiltak.

Det anbefales å ta høyde for utskifting/vedlikehold av all utvendig bordkledning i sin helhet.

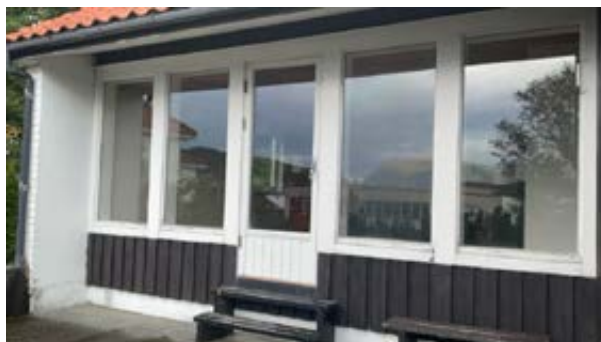
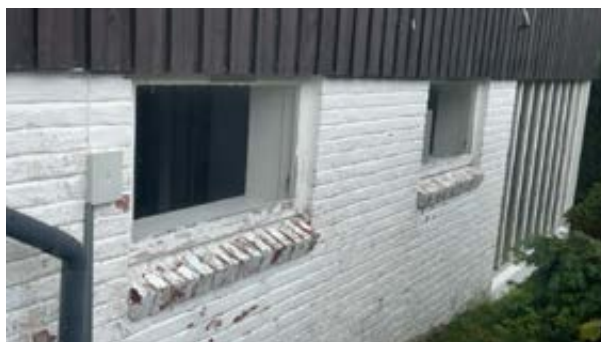
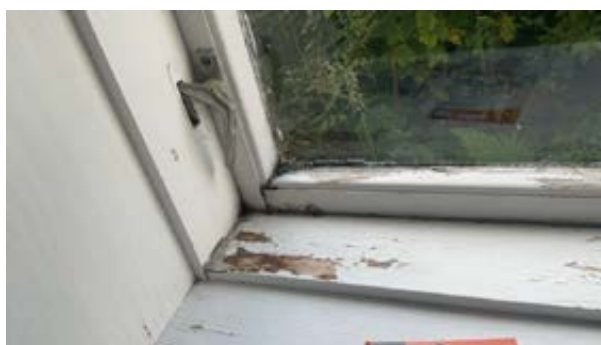
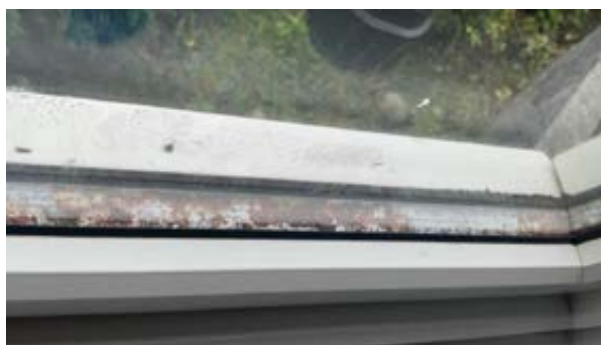
- Det er påvist noen glassruter som er punktert eller sprukne.
- Det er påvist tegn på innvendig kondensering av enkelte vindusglass.
- Karmene i vinduer er slitte og det er sprekker i treverket.

- Det må påregnes noe vedlikehold og at enkelte vinduer må skiftes ut.
- Vinduer med punkterte/sprukne glass må påregnes skiftes ut, enten hele vinduet eller kun selve glassene.

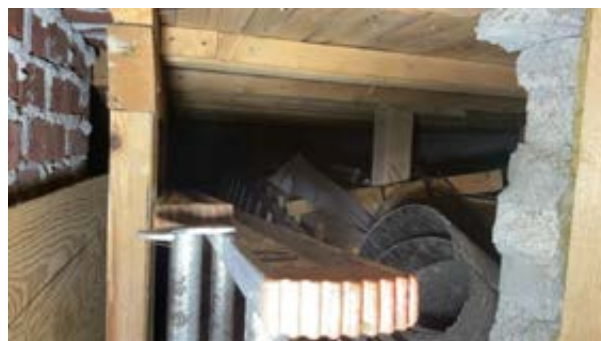
## TG 11 Krypjkjeller

- Det er ikke adkomst til deler av krypkjelleren. Krypkjeller er kun vurdert i tilgjengelige deler. Krypkjeller regnes for å være en risikokonstruksjon som er utsatt for fukt- og råteskader i bunnsvill, trebjelkelaget og andre tilstøtende konstruksjoner, på grunn av fuktighet fra grunnen og kondensering ved temperaturforskjeller. Selv om det ikke er avdekket tegn på skader, betyr ikke dette nødvendigvis at det ikke foreligger skader i eller i forbindelse med krypkjelleren.

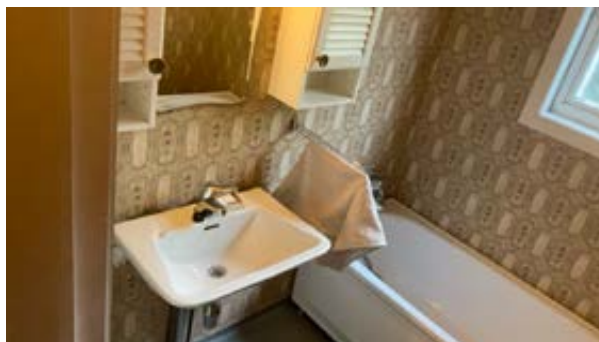
- Manglende oppgradering av våtrommet medfører høy risiko for at konstruksjonene ikke vil tåle vanlig bruk av vann eller lekkasjer. Selv om det er dusjkabinett, er det fortsatt en betydelig risiko for at våtrommets konstruksjoner ikke tåler lekkasjer. Dette kan føre til fuktskader på tilstøtende konstruksjoner.
- Våtrommet har behov for omfattende oppgraderinger. For å sikre en løsning som oppfyller gjeldende krav, bør tettesjikt, sluk og røropplegg oppgraderes og dokumenteres.

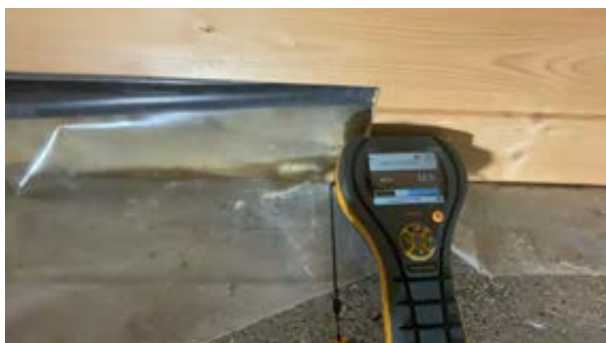
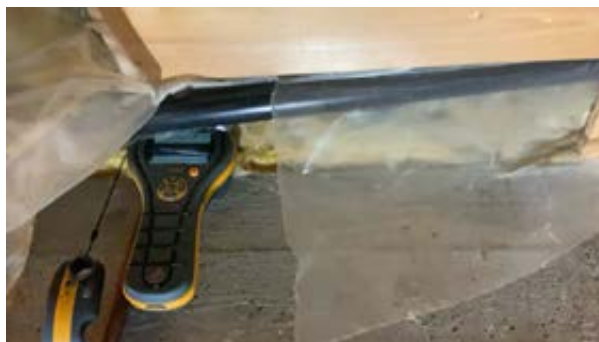
## TG 1 Tilliggende konstruksjoner våtrom

Hulltaking er foretatt ved at konstruksjon i kjellertak er åpen, ikke påvist unormale forhold. Hulltaking er foretatt i tak i vaskekjeller.  
Fuktkvotemåling (vekt%) i konstruksjonen ble målt til 13, dvs tørt.

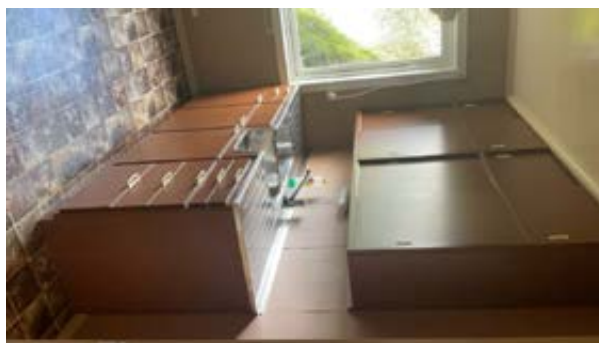
Tetting av lekkasje er < 10000, men utskiftinga va kjøkken blir fort > 300 000,-
