Valderhaugbakkane 15

Befaringsdato: 10.03.2026

Tilstandsrapport

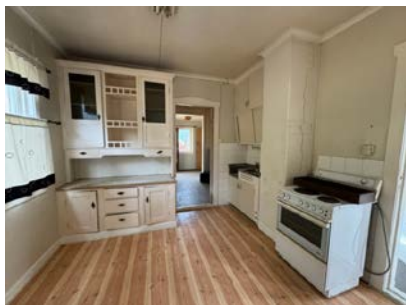
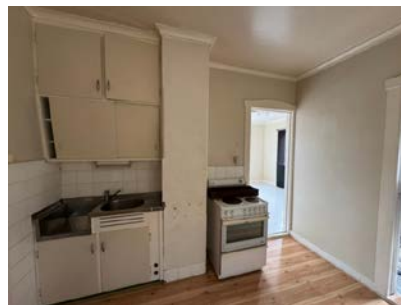
TG 3 Avtrekk

Avvik: Det er ikke påvist noen form for ventilering av kjøkkenrommet (lukket rom).

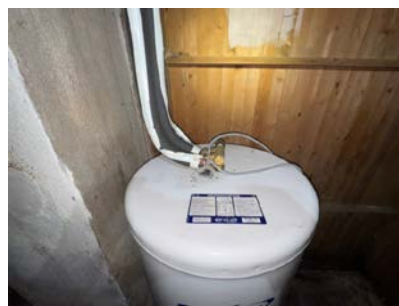
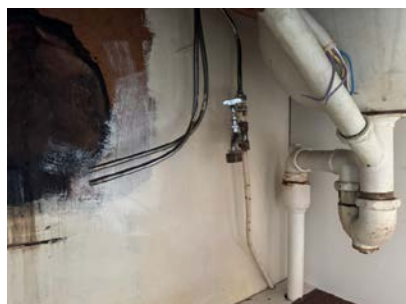
TG 3 Avløpsrør

Avløpssystemet er av eldre dato, og det er påvist vesentlig rust på flere steder på rørene og slukene.

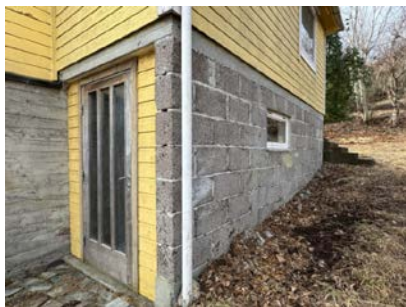
TG 3 Terrengforhold

Avvik: Terrengtet faller inn mot bygningen og det er maksimale forhold for vann inn mot muren.

Naturlig tiltak å vurdere i sammenheng med ny drenering.
