# Nedre Hedlevikveien 4

MOSTERØY

# gnr. 246, bnr. 123

Befaringsdato: 31.03.2026

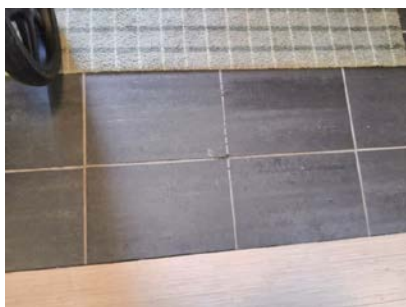
## TG 3 Etasjeskille/gulv mot grunn

De største høydeavvikene som er registrert, er på:

1. etasje: 2,3 cm. Det er målt på stuen og gangen. Høydeavviket er registrert på gangen.
2. etasje: 3,2 cm. Det er målt på stuen og det ene soverommet.
- Kjeller: 1 cm. Det er målt på stuen og på soverommet.

- Det er målt høydeforskjell på mellom 15-30 mm gjennom hele rommet. Tilstandsgrad 2 gis med bakgrunn i standardens krav til godkjente måleavvik.
- Målt høydeforskjell på over 30 mm gjennom hele rommet. Tilstandsgrad 3 gis med bakgrunn i standardens krav til godkjente måleavvik.

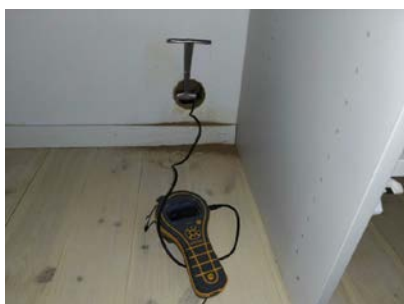
### Generell

- Det er mulighet for at det kan forekomme vannlekkasje på våtrommet hvor vann ikke vil gå til sluk.
- Det er påvist avvik i fallforhold til sluk i forhold til krav i forskrift på byggetidspunktet.

For å lukke avviket må korrekt fallforhold etableres, slik at vann ledes skikkelig til sluk. Dette er ikke økonomisk forsvarlig før rommet renoveres.

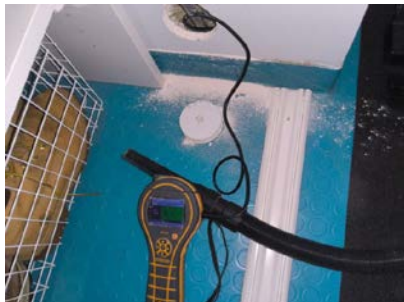
### TG 3 Generell

- Våtrom - Kjeller hybel > Bad/vaskerom > Generell  
Avvik: • Våtrommet må oppgraderes for å tåle normal bruk etter dagens krav.  
Det er registrert følgende avvik:  
Våtrommet har passert forventet levealder.  
Gulvet har ujevnt fall.  
Det er ikke membran i våtsonen til dusjen.

Våtrommet må oppgraderes for å tåle normal bruk etter dagens krav. Alle forhold med tettesjikt, våtsone, sluk m.m. må dokumenteres.

**Kostnadsestimat: 200 000 - 500 000**

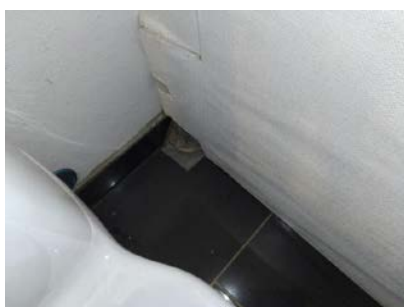
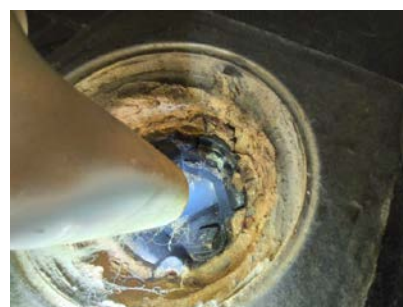
### TG 2 Tilliggende konstruksjoner våtrom

- Våtrom - Kjeller hybel > Bad/vaskerom > Tilliggende konstruksjoner våtrom  
Avvik: • Hulltaking er ikke foretatt da det allerede er påvist andre avvik i våtsonen.  
Se punkt om badet og renovering av dette. Se også punkt om økt fuktighet i veggen bak kabinettet.

Det er økt fuktighet i veggen bak kabinettet. Det er brukt område ut mot terreng som sammenligningsgrunnlag, og nivåene er ca 50 poeng høyere nederst på veggen i dusjsonen.
