# Olabbakkan 33

# Olabakkan 33

**Tidligere småbruk på stor sjarmerende eiendom med flott utsikt! Spahus, garasje/verksted og stor vedbod.**

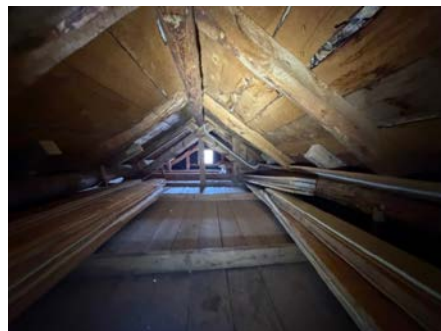
Oversiktsbilde av kaldloftet.

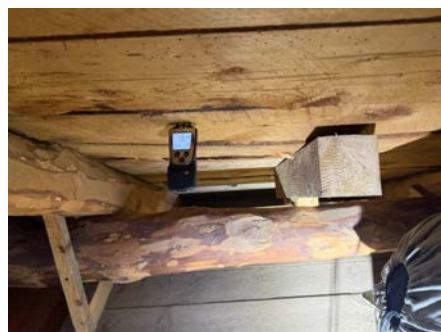
Fuktmåling, ikke utslag på fukt.

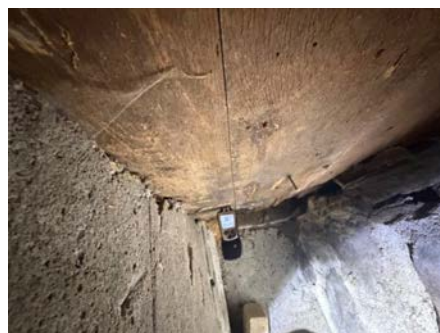
38 vektprosent i trevirke ned mot gulv. Fukt og råteskadet, dette er ikke bærende konstruksjon og kan fjernes.

- Det anbefales å installere en permanent avfukter i krypkjelleren for å redusere den relative luftfuktigheten og senke fuktnivået i trekonstruksjonene. Videre bør årsaken til vanninntrengningen kartlegges og tiltak vurderes for å begrense tilførsel av overflate- og drens vann til krypkjelleren. Regelmessig kontroll av fuktforholdene anbefales for å redusere risikoen for utvikling av sopp- og råteskader.

Etter befaringen har selger opplyst at det vil bli installert to avfuktere i krypkjelleren. Videre opplyses det at råteskadet trevirke vil bli skiftet ut og erstattet med impregneret materiale. Arbeidene var ikke utført eller kontrollert av takstmannen på befaringstidspunktet, og opplysningene bygger utelukkende på informasjon fra selger.

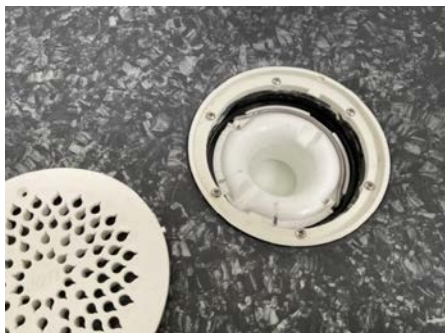
Sluk under dusjkabinett

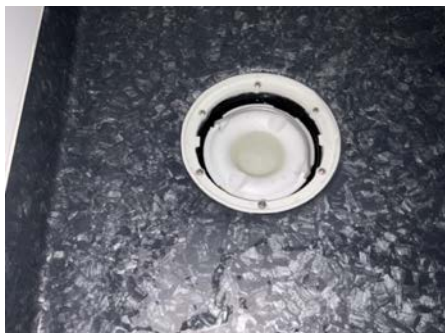
Sekundær sluk i baderomselen

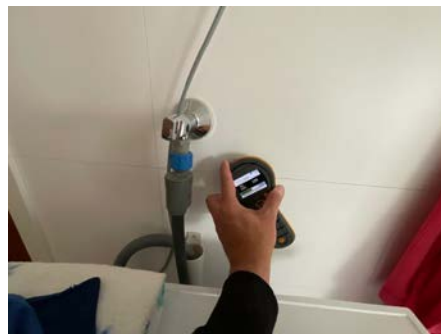
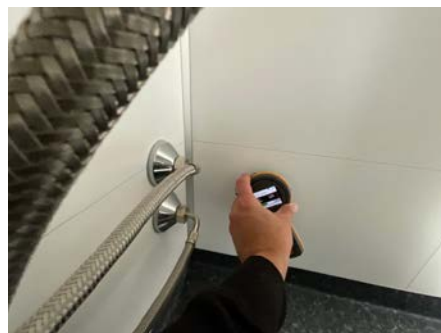
Ikke utslag på fukt ved fuktsøk.
