# Kleivalivegen 7

VALSØYFJORD

Fritidsbolig (tidl. enebolig) med flott beliggenhet og utsikt i Valsøyfjorden. Garasje. Nyere naust

# Tilstandsrapport

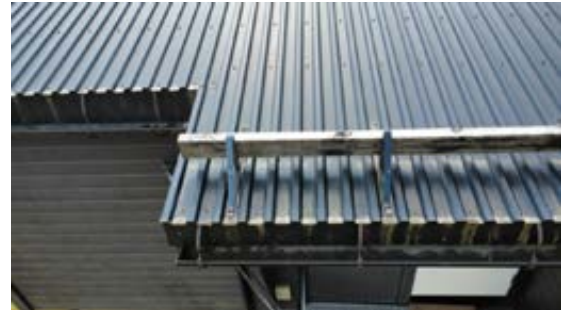
Avvik: • Det mangler snøfangere på hele eller deler av taket, men det var ikke krav om dette på byggemeldingstidspunktet.

Trevirke som snøstopper over trapp ved inngang

- Det bør vurderes å montere snøfangere på taket for å redusere risikoen for snøras, som kan medføre personskader eller materielle skader. Bruk av trevirke som snøstopper gir ikke samme sikkerhet som godkjente snøfangere.

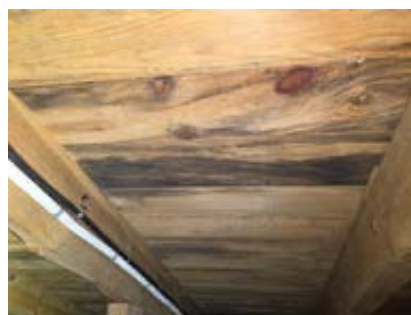
Det er påvist fuktskjolder og misfarging i takkonstruksjonen, men det ble ikke målt forhøyede fuktverdier ved befaringen.

- Loftsluke er ikke tett og isolert, det kan føre til at varm fuktig luft fra boligen stiger opp på loftet og forårsaker fuktskader.

Loftsluke er ikke tett og isolert. Selger har lagt en vintermatte som sikring over loftsluke.

Det er påvist fuktskjolder og misfarging i takkonstruksjonen

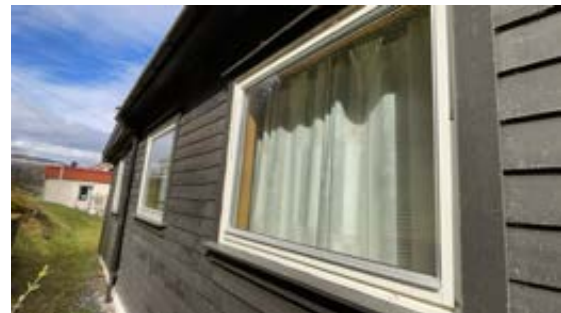
Beslaget under stuevinduet er montert på utsiden av vinduskarmen.

- Det bør gjøres tiltak for å lukke avviket.
- Beslaget under stuevinduet bør monteres korrekt for å sikre tilstrekkelig beskyttelse mot vanninntrengning. Feilmontert beslag kan føre til fuktskader og redusert levetid på vindu og omkringliggende konstruksjon.

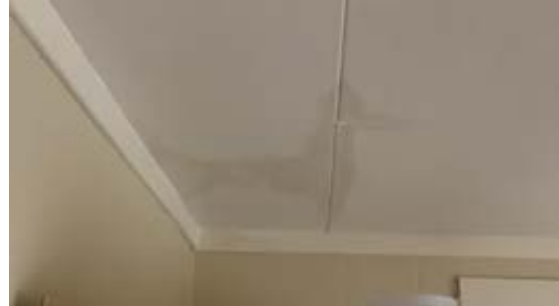
Fuktmerker i himlingen på soverom 3 ved pipen. Det ble ikke registrert aktiv fukt ved fuktkontroll.

Fuktmerker i himling inne på soverom 3 ved pipe.

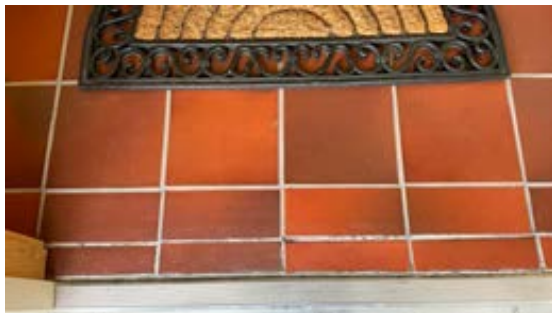
Bom og sprekker i flisfuger ved hoveddøren.

Bom og sprekker i flisfuger ved hoveddør

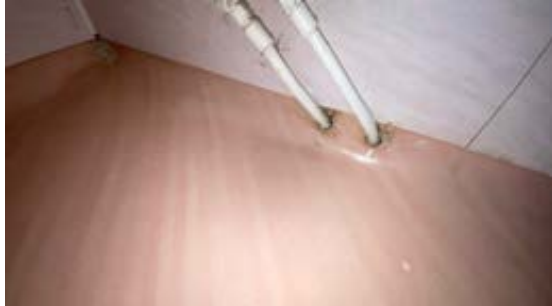
- Vinduet er plassert i våtsone ved dusj.
- Det er misfarging på gulvbelegg som følge av gulvvarme.
- Godt over halvparten av forventet levetid er nådd for varmekabel.
- Det er sprekker i belegg ved rørgjennomføringer under servantskap og små skader i overflaten.

Det er sprekker i belegget ved rørgjennomføringer under servantskap og små skader i overflaten.

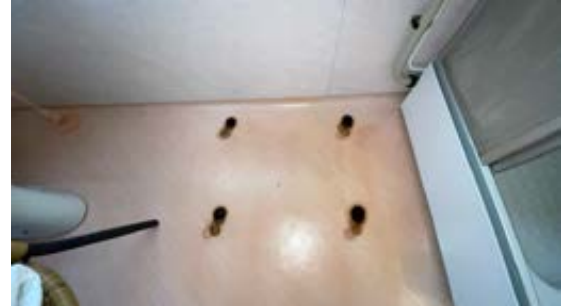
Brennmerker i overflaten på gulvet

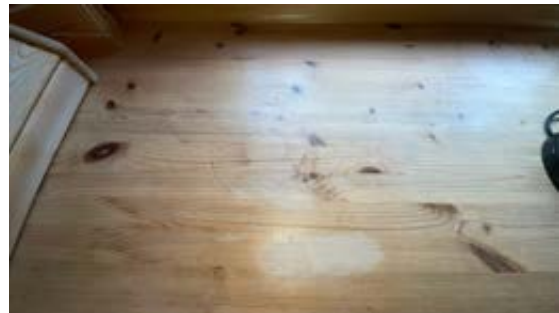
Slitasje og merker er observert på den lakkede benkeplaten av heltre.

- Lokal utbedring av benkeplaten bør gjennomføres for å forhindre videre slitasje og skadeutvikling. Dersom tiltak ikke iverksettes, kan det oppstå ytterligere forringelse av benkeplaten, noe som kan redusere både funksjonalitet og levetid.

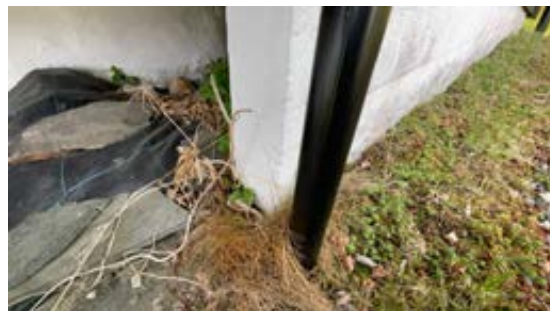
- Sprekker i ringmuren på tilbygget.

Sprekker i ringmur på tilbygg

- Lokal utbedring må utføres.
- Det er ikke behov for umiddelbare tiltak, men svinnsprekker bør overvåkes over tid, og tiltak må vurderes ut fra hvordan dette utvikler seg. Dersom sprekken utvikler seg, kan det føre til økt fuktinntrengning og forverring av skadene, noe som kan medføre kostbare utbedringer på sikt.

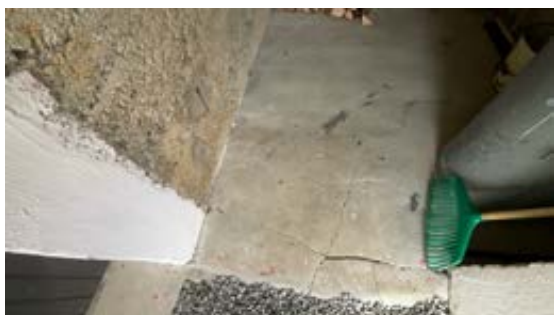
- Sprekker i betonggulvet ved kjellerinngangen og i lagerrommet.

Sprekker i betonggulv ved kjellerinngang og lagerrom
