# Vestre Olsvikveg 32

Adresse	Vestre Olsvikveg 32 6019 ÅLESUND
Prisantydning	Kr 4 500 000,-
Omkostninger	Kr 131 490,-
Totalpris	Kr 4 631 490,-
BRA-i/BRA Total	149/254 m <sup>2</sup>
Eierform	Eiet
Boligtype	Frittliggende enebolig
Byggeår	1952
Soverom	4
Etasje	3

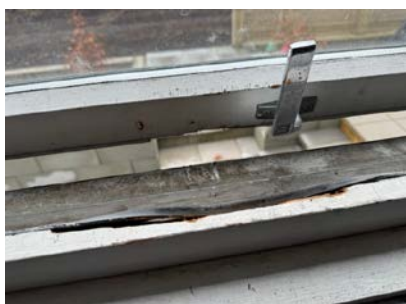
Vindu bad 1.etasje

Karmene i vinduer er slitte og det er sprekker i trevirket.

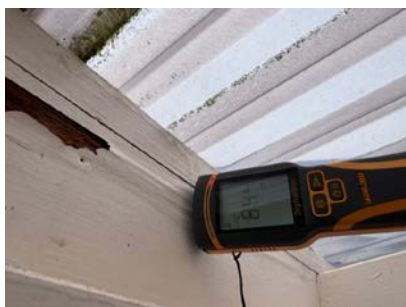
Overbygg balkong

- Det er påvist råteskader i konstruksjonen til overbygget på balkongen og i tredekke (TG 3).
- Det er målt høyt fuktnivå (25 vektprosent) i bjelker under massasjebadet (TG 2).
- Det er registrert spor etter fuktgjennomtrengning og høyt fuktnivå (20 vektprosent) i kjelleren, under inngangspartiet til 1. etasje (TG 2).

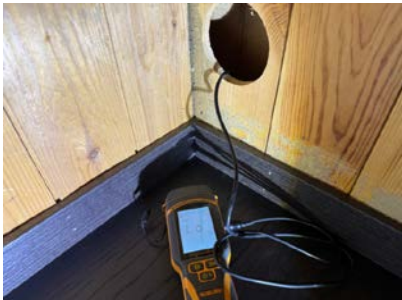
Hulltaking er foretatt uten å påvise unormale forhold. Fuktkvotemåling (vekt%) i konstruksjonen ble målt til 6 som tilsvarer tørt treverk. Hulltaking er foretatt ved/i Kott.

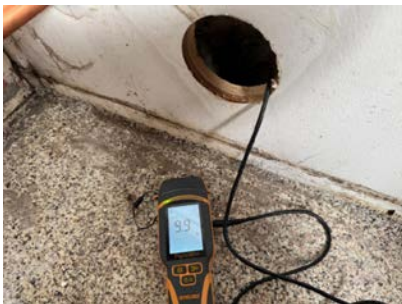
Hulltaking er foretatt uten å påvise unormale forhold. Fuktvotemåling (vekt%) i konstruksjonen ble målt til 10 som tilsvarer tørt treverk. Hulltaking er foretatt ved/i Bad.

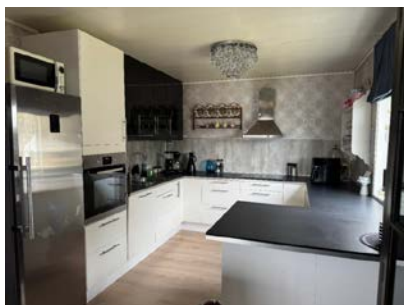
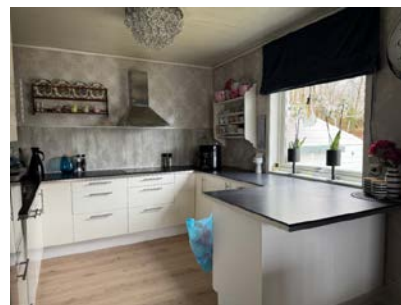
Skadene er i hovedsak kosmetiske, men dersom fukt trenger inn i sårene, kan det føre til oppsvelling og ytterligere skade på materialene.
