# Bergsetvegen 232

**Bud-Bergset- Særpreget enebolig med flott beliggenhet og nydelig utsikt! Renoveringsobjekt.**

Befaringsdato: 10.02.2026

# Tilstandsrapport

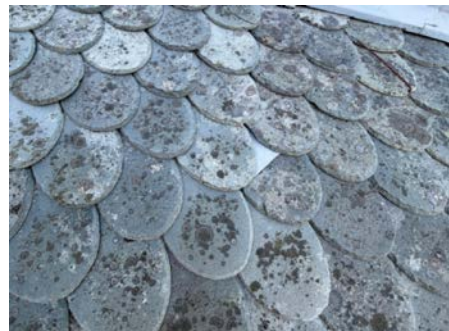
Lagt inn metallapper som tetting der det er åpninger mellom steinene.

Det anbefales å legge om taket med ny undertaksebelegg, sløyfer, lekter og reparere eventuelle skader på undertaket. Det er ikke nødvendig å skifte skifer steiner av god kvalitet så sant de kan brukes på nytt. Eventuelt legge ny taktekk som for eksempel taktekk av decra eller powertekk som vil være en rimeligere alternativ fremfor å omlegge skifertakstein som er tidkrevende arbeid.

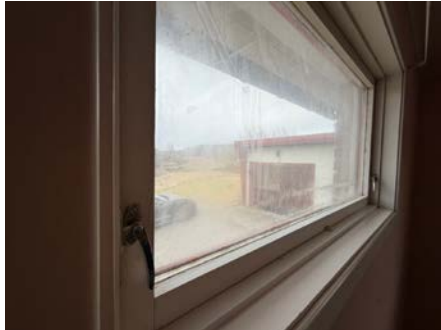
Avvik: · Det er påvist et betydelig antall vinduer med punkterte eller sprukne glassruter.

Eksempel på punktert glass.
