# Bautevegen 122

**HJØRUNGAVÅG - Tomannsbolig over 3 etasjer fint beliggende på fin utsiktstomt i langs Bautevegen | totalrenoveringsobjekt**

Befaringsdato: 07.01.2026

Rapportdato: 15.01.2026

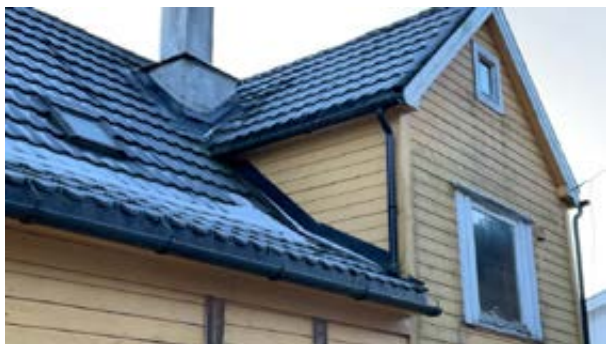
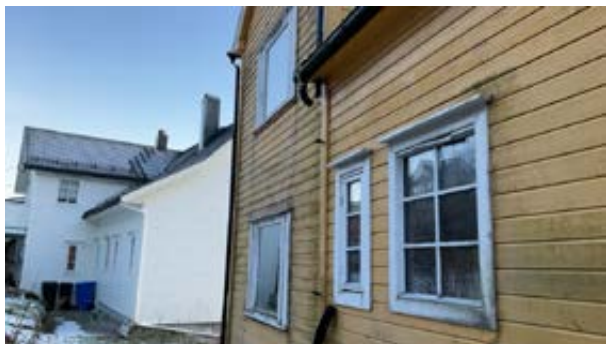
## TG 3 Veggkonstruksjon

Yttervegger i loft og bindingsverk med liggende malt bordkledning. Bordkledning er vurdert fra bakkenivå av sikkerhetsmessige årsaker.

Sperreband for skadedyr må monteres for å hindre at skadedyr fortsetter å komme inn i boligen. Uten tiltak vil ytterligere bygningsskader oppstå.

**Kostnadsestimat: 200 000 - 500 000**

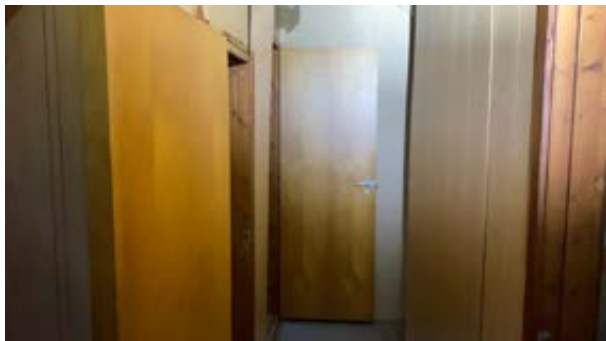
### TG 3 Overflater

• Overflater: Det er stedvis påvist synlige skader på overflater. Overflater har en del slitasjegrad utover det en kan forvente. Det er påvist fuktskader på overflater. Gjenstående ikke sanerte overflater på loftet er slitte. Overflatene har stedvis fuktskader og en sviskade.

Malte takplater og synlig etasjeskille. Vegger finert panel, tømmer og grunnmur. Gulv lamminatgulv, tregulv, vinylbelegg og betong.

**Kostnadsestimat: 200 000 - 500 000**

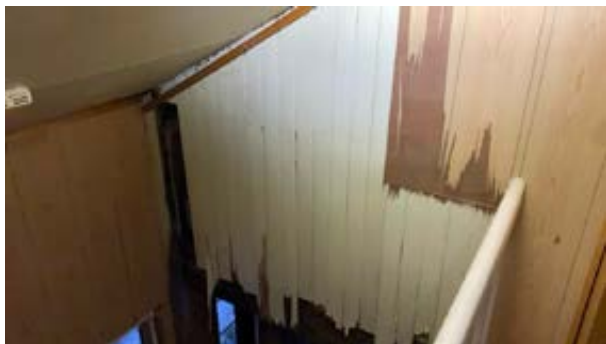
## Etasjeskille/gulv mot grunn

Etasjeskillene og kjellergulvet har store skjevheter og det er enkelte hull i gulvene. Etasjeskillene har mottskader, fukt og råteskader. Isolasjonskader og ekskrementer på gulvet indikerer at det har vært skadedyr i etasjeskillene.

Etasjeskille i bjelkelag konstruksjon med gulvbord. Kjellergulv av betong.

Uten tiltak så vil skadene kunne utvikle seg videre, noe som kan føre til ytterligere svekkelse av konstruksjonen, økt risiko for videre råte, sopp og skadedyr.

**Kostnadsestimat: 200 000 - 500 000**

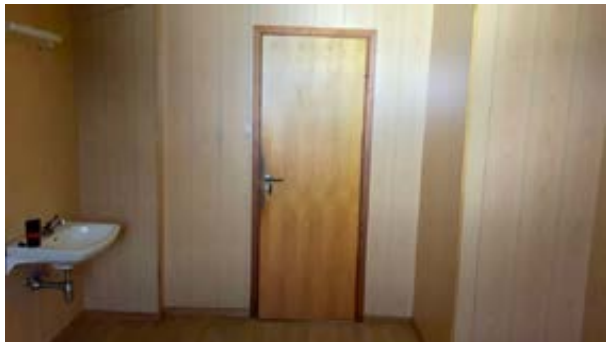
### LOFT > DUSJROM

• Dusjrom loft, generelt: Våtrommet må oppgraderes for å tåle normal bruk etter dagens krav. Normale levetider for våtrommets tettesjikt er utløpt. Det er synlige fuktskader i etasjeskillet, noe som indikerer at våtrommet er utett.

• Dusjrom loft, tilliggende konstruksjoner våtrom: Hulltaking er ikke foretatt da det allerede er påvist andre avvik i våtsonen. Det er synlige fuktskader i deler av etasjeskille under våtrommet.

Fukt og råteskader i etasjeskillet må utbedres for å hindre videre skadeutvikling og redusere risikoen for svekkelse av konstruksjonen.

Kostnadsestimat: 20 000 - 100 000

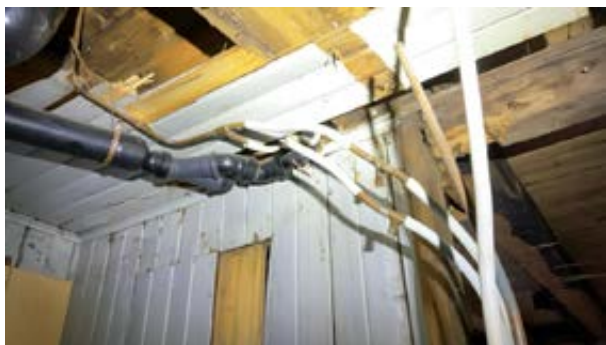
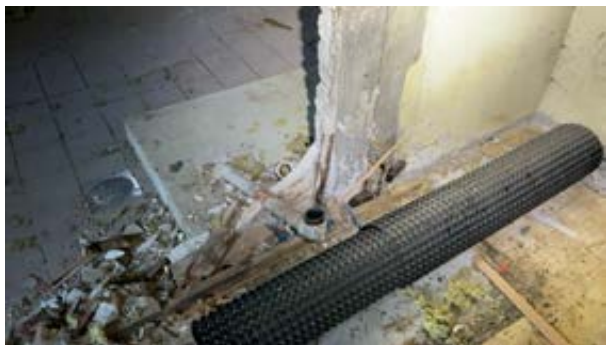
## TG 3 Avløpsrør

Avløpsrør av plast og stål.

Gjenstående røropplegg må rives, og nytt røropplegg må monteres.  
Uten tiltak øker faren for lekkasjer.

**Kostnadsestimat: 200 000 - 500 000**
