# Banehaugskogen 1

MOLDE

# Tilstandsrapport

## SELVEIERLEILIGHET I FLERMANNSBOLIG

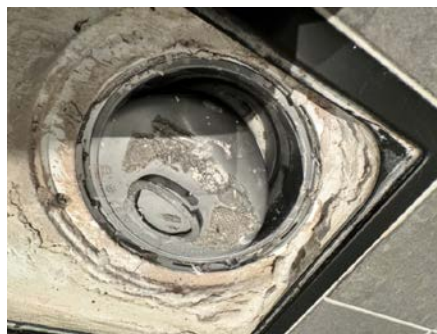
Det er smurt fliselim fra klemring og opp rundt slukrist.

Eier skal fremlegge dokumentasjon fra utførende vedr membran før salg. Det er en forutsetning for TG 1 at eier fremskaffer denne dokumentasjonen.

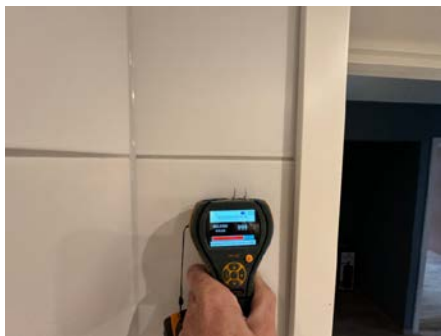
Det ble gjort enkel fuktkontroll på vegg og gulvoverflater med MMS protimeter fuktindikator. Det er samme motstand i vegg ved blandedbatteri som ved dør til rommet.

Eksempel på høy motstand ved siden av dør
