# Tennfjordvegen 57

# Tilstandsrapport

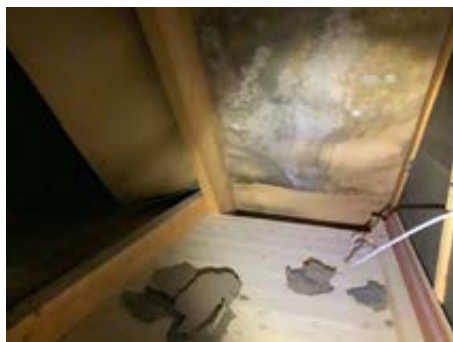
Undertaksplater mot øst over gavlbalkong mot øst har betydelig med svertesopp og hadde i januar høyt fuktnivå, også påvist et par vepsebol i området. Dette området ligger utenfor selve huskroppen.

Årsak kan være både lekkasje eller kondensering, men utifra type/form synes kondensering å kunne være en medvirkende årsak, uteenhet for varmepumpe som står på gavlbalkong kan være med på å skape denne kondensen.

Etter befaring ble varmepumpe flyttet lengre ned, ved måling i mai var fuktighet tørket ut, men har skader. Dette kan tyde på at varmepumpen var årsaken, men bør undersøkes jevnlig gjennom årstidene.

Fuktskadede undertaksplater mot øst

Konstruksjonen bør jevnlig observeres. Fuktighet i takkonstruksjon kan variere betydelig med årstider/værforhold - både i form av lekkasjer og kondensering. Det kan ikke utelukkes høyere fuktnivå på andre tider av året. For å lukke avviket må undertaksplater byttes ut.

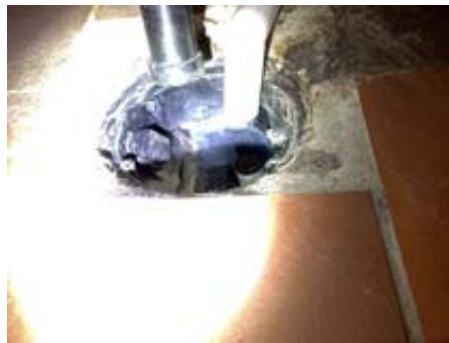
Utifra alder står badets tettesjikt foran utskiftning/fornyng. Ved en eventuell lekkasje på badet vil det være risiko for at vann på gulv finner seg veger ut av rommet og medfører fuktskader i konstruksjoner.

Sluk under badekar

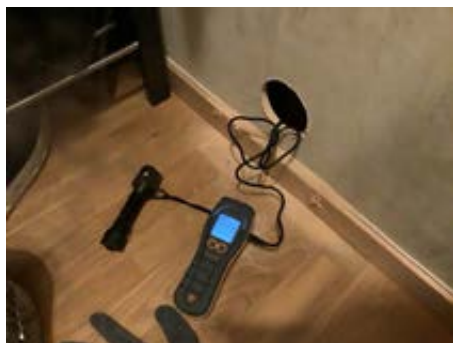
Hulltaking er foretatt uten å påvise unormale forhold. Hulltaking er foretatt fra garderobe bak badekar. Fuktkvotemåling (vekt%) i konstruksjonen ble målt til 8, tørt treverk.

Hulltaking bad badekar

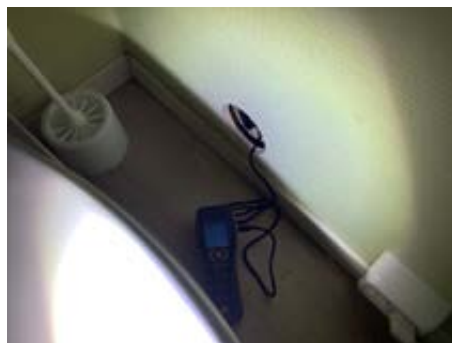
Hulltaking er foretatt uten å påvise unormale forhold. Hulltaking er foretatt fra toalettrom bak skyllekar. Fuktkvotemåling (vekt%) i konstruksjonen ble målt til 8, tørt treverk.

Hulltaking bak skyllekar
