# Langeneset 3

Frittliggende enebolig på naturskjønne Runde |  
Et oppussingsobjekt der det ikke er boplikt | Flott  
utsikt og romslig hage

Adresse	Langeneset 3 6096 RUNDE
Prisantydning	Kr 890 000,-
Totalpris	Kr 890 000,-
BRA-i/BRA Total	163/181 m <sup>2</sup>
Eierform	Eiet
Boligtype	Enebolig
Byggeår	1951
Soverom	3
Etasje	3

Befaringsdato: 11.05.2026

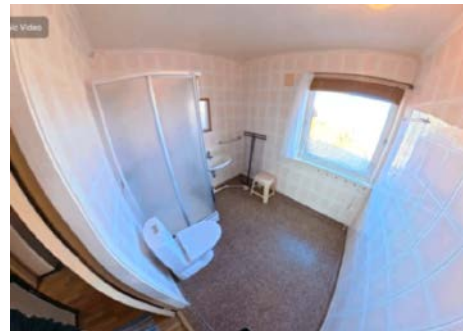
### 1. ETASJE > BAD

#### • Våtrommet må totalrenoveres. Alle forhold med tettesjikt, våtsone, sluk m.m. må dokumenteres.

#### TG 2 Tilliggende konstruksjoner våtrom

Hulltaking er ikke foretatt da det allerede er påvist andre avvik i våtsonen.

#### • Gjennomføre ytterligere undersøkelser og foreta utbedring av skade.
