# Kaptein Bødtkers gate 34A

Befaringsdato: 01.12.2025

# Tilstandsrapport

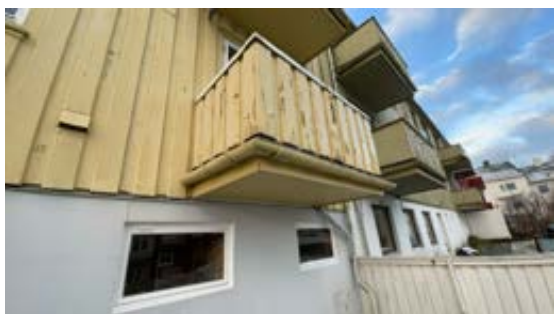
- Det er ingen eller liten lufting i nedre kant av kledning mot grunnmur.
- Det er påvist spredte råteskader i bordkledningen.

Råteskader i kledning på veranda og vegg mot øst.

- Det bør foretas tiltak for å bedre lufting av kledningen.
- Uten tilstrekkelig lufting bak bordkledningen kan fuktighet som trenger inn bak bordene eller gjennom veggen innenfra ikke tørke opp. Dette skaper ideelle forhold for råtesopp og muggvekst.
- Råteskadet trekledning må skiftes ut.
- Råteskader i bordkledningen kan fortsette å utvikle seg både i tilliggende bordkledning og til bakenforliggende veggkonstruksjon, dersom en ikke foretar tiltak.

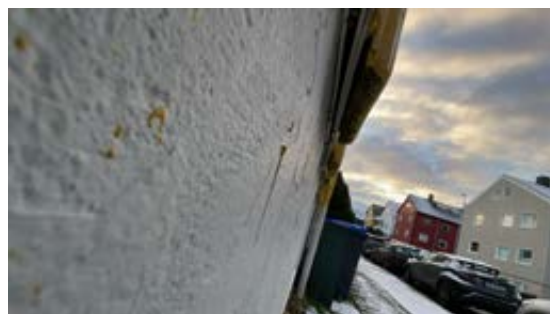
Ikke tilstrekkelig lufting bak kledning og manglende musband.

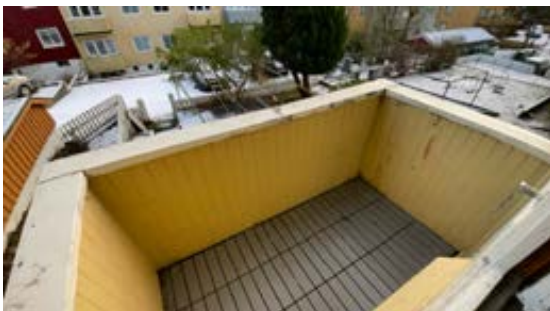
Veranda.

- Mer enn halvparten av forventet brukstid er passert på tettesjikt/membran.
- Det er avvik:

Kledning på rekkverk har synlige råteskader.

Utskiftning av tekking/kledning må påregnes.

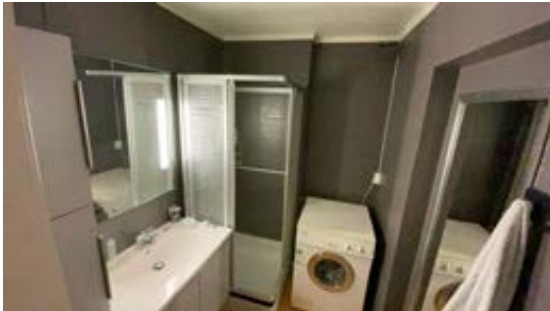
Bad/vaskerom

Aktuell byggeforskrift fra før 1997, uten fremlagt dokumentasjon på utførelse/produkter.  
Grunnet forventet levetid og tilstand på våtrommet, må det forventes total rehabilitering innen rimelig tid.

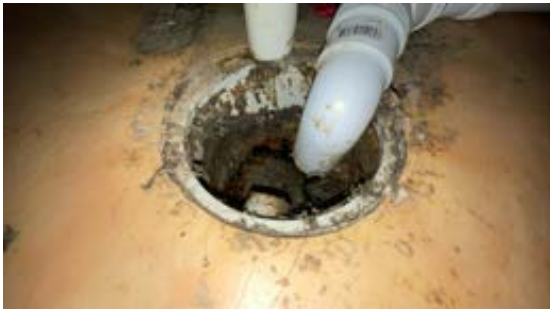
Sluk under dusjkabinett.

- Når sluket har begrenset tilgang, er det vanskelig å rengjøre sluket og å inspisere den for å oppdage skader i membranen/fuger rundt sluket, som er avgjørende for å forhindre lekkasjer.
- Eldre sluk av plast er ofte utsatt for lekkasjer og særlig i overganger. Eventuelle lekkasjer kan medføre fuktskader på tiliggende konstruksjoner.
- Det må foretas utbedring for å unngå fuktskader i konstruksjonen.
- Løsningen/utførelsen rundt rørgjennomføringer gir fare for fukt inn i konstruksjoner.
- Konsekvensen er at det kan oppstå fuktskader i konstruksjonen bak overflatematerialet. Vann kan trenge inn gjennom utette rørgjennomføringer og forårsake fuktskader ved fukttilførsel gjennom enten bruksvann eller lekkasjevann.

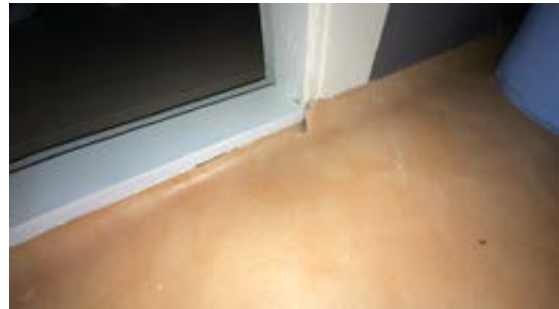
Sprekk i belegg/tettesjikt ved dør.

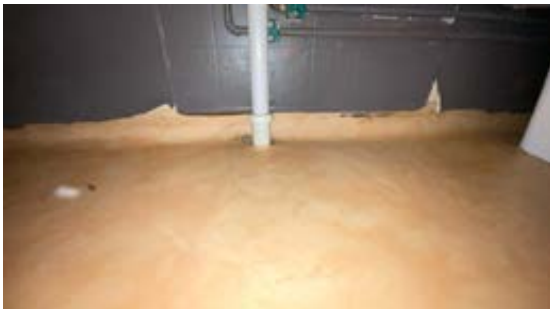
Ikke faglit løsning ved rørgjennomføring av avløpsrør under innredning.

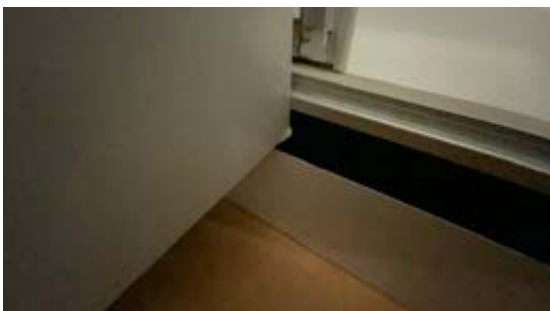
Mindre skade på skapdør.

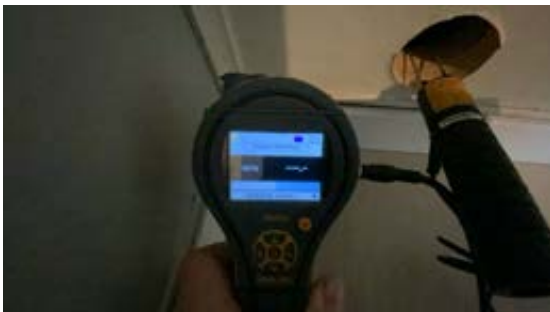
Hulltaking er foretatt ved/i tilstøtende soverom mot vest bak dusjkabinett.

Fuktkvotemåling (vekt%) i konstruksjonen ble målt til under 7.

Måleresultat under 7 vektprosent ved dagens kontrollmåling.

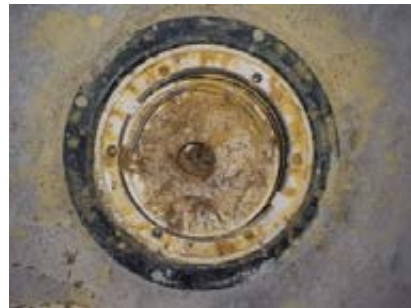
Plastsluk uten synlig tettesjikt.

Oppgradering av våtrom må påregnes.

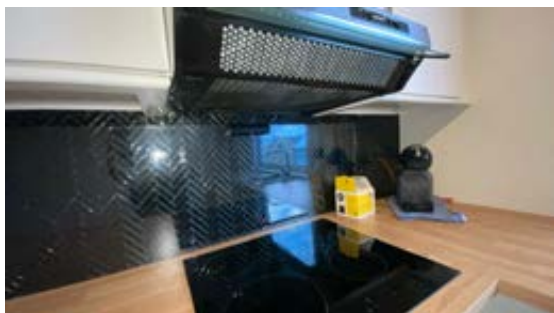
Ventilator med kullfilter.

- Om mulig bør det etableres mekanisk/forsert avtrekk ut fra kokesonen.

Mulighet for etablering via yttervegg.
