# Nettavegen 8

**Eide.- Stor, pent oppgradert familiebolig over tre plan med flott utsikt og dobbel garasje.**

# Tilstandsrapport

## ENEBOLIG

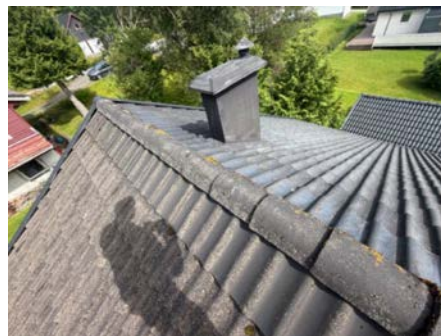
- Vanntett sjikt (taktekking) er eldre enn 18 år, og undertaket er eldre enn 13 år. Konstruksjonene har dermed passert alderen hvor det må forventes økt risiko for aldersrelatert slitasje og svekket funksjon, selv om det ikke ble registrert tegn til aktive lekkasjer eller svikt ved befaringen.

Oversiktsbilde av takteking.

- Det anbefales jevnlig kontroll og vedlikehold av takteking, beslag og gjennomføringer for å opprettholde tett funksjon. På grunn av alder må det påregnes økt behov for vedlikehold og at utskifting av takteking og undertak vil bli aktuelt på sikt.

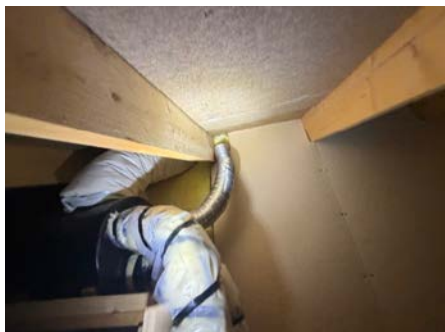
- Det er mangelfull kondensisolering av ventilasjonskanalen for avtrekk fra badet der kanalen føres gjennom kaldt loft/raftekott. Mangelfull isolering øker risikoen for kondensdannelse på kanalens overflate når varm og fuktig luft passerer gjennom kalde soner.

Uisolert ventilasjonskanal.

- Det anbefales at ventilasjonskanalen etterisoleres med heldekkende kondensisolasjon gjennom hele den kalde sonen. Dette vil redusere risikoen for kondens og fuktskader. Mangelfull kondensisolering kan over tid medføre fuktpåvirkning på omkringliggende bygningsdeler dersom forholdet ikke utbedres.

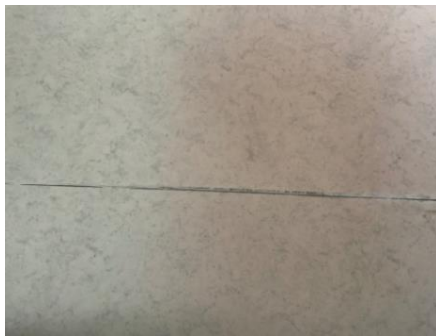
- Det er registrert en utett skjøl i gulvbelegget. Sveiseskjøten har åpning, slik at gulvets vanntette sjikt ikke lenger er tett. Fukt og vann kan trenge inn gjennom åpningen og inn i underliggende konstruksjoner, med risiko for utvikling av fuktskader over tid. Det ble ikke registrert lekkasjer eller forhøyede fuktverdier ved befaringsstidspunktet.

Kostnadsestimatet omfatter kun utbedring av den utette skjøten i gulvbelegget. Med bakgrunn i våtrommets alder og tettesjiktets usikre gjenværende levetid anbefales det at rommet rehabiliteres i sin helhet på sikt. Kostnadsestimatet inkluderer ikke en full renovering av våtrommet.

Utett skjøl i gulvet.

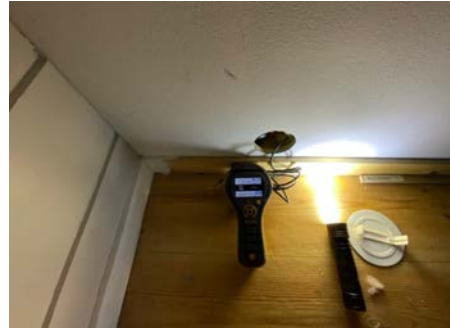
Hulltaking er allerede foretatt fra tilstøtende rom, det utført fuktsøk i samme hull uten å måle forhøyet fuktverdier i bakvegg eller i bunnsvill. Våtrommet er også fuktkontrollert med egnet fuktmåleverkøy og det er ikke påvist unormale forhold ved fuktsøk i relevante våtsoner i gulv og vegger.

Fuktmåling, ingen fukt eller andre avvik registrert i borehull. Hull blir blendet forsvarlig.
