# Harøysundvegen 70

**Bud- Harøysundet- "Doktorgaarden" Unik eiendom for salg!**

Befaringsdato: 10.06.2026

Rapportdato: 15.06.2026

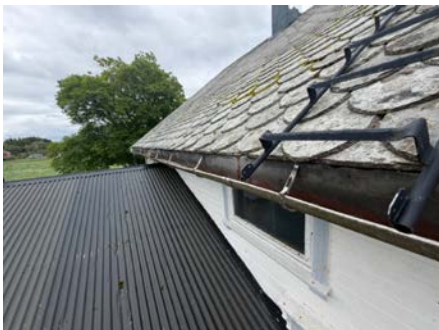
Oversiktsbilde. En del bulker på takteking over inngangsparti.

Det anbefales jevnlig kontroll av takteking og beslag. På grunn av ukjent alder må det påregnes vedlikehold eller utskifting i takt med videre aldring og slitasje.

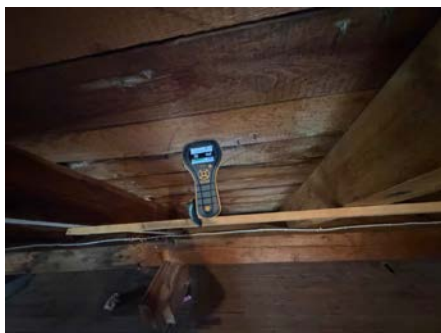
Fuktmåling i undertak i hovedhuset. Ikke utslag på fukt.

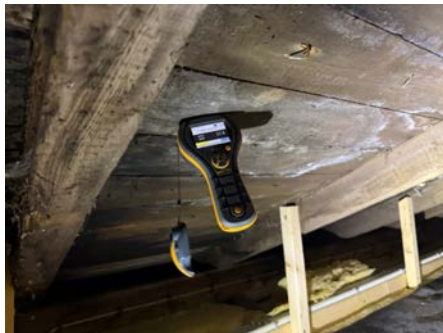
Ved befaring ble det registrert forhøyede fuktverdier i undertaket. Det ble også observert synlige fukt- og råteskader stedvis i takkonstruksjonen. Etterisolering av loft med begrenset lufting anses som en risikokonstruksjon, da redusert ventilasjon kan føre til oppfukting av konstruksjonen. Det er ikke mulig å verifisere om dampsperran er tett og kontinuerlig utført i hele konstruksjonen.

Lofte over vestfløyen. Utslag på fukt i undertaket, 17,5 vektprosent. Fuktmålinger under 17 % er tørt/normale forhold, over 17 % er det økt risiko, over 20% er det fare for mugg og sopp dannelser.

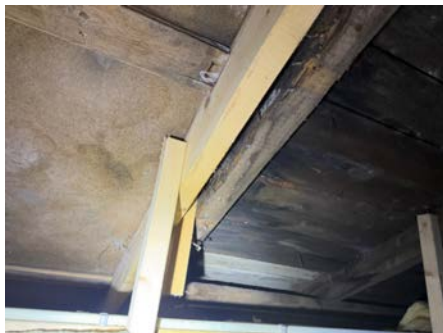
Råteskader i takspærre, takspærre er forsterket.

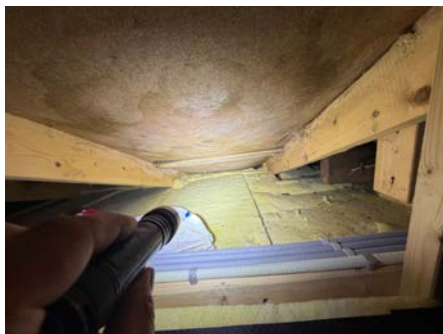
Ikke etablert luftesplate fra raft.

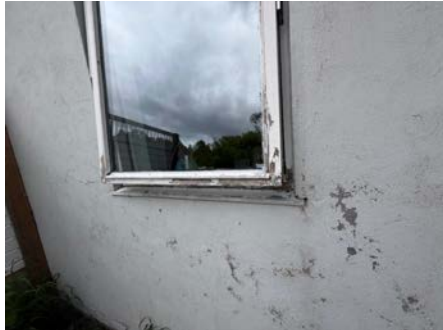
Eksempelbilde av værslitt vindu.

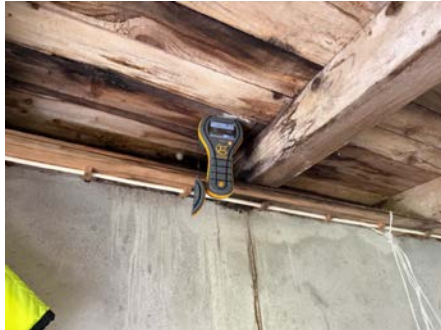
Fuktmåling, ikke utslag på fukt.

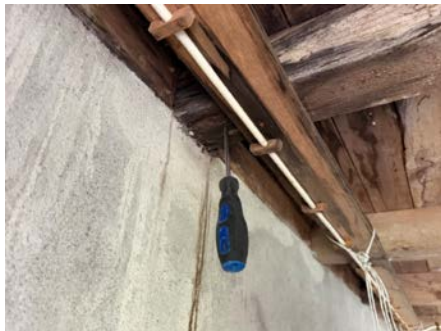
Det er registrert eldre fuktmerker og misfarging i undertaket og på deler av den synlige trekonstruksjonen. Garasjen fremstår med aldersmessig slitasje på overflater og bygningsdeler. Forholdet anbefales holdt under observasjon ved fremtidig vedlikehold. Dersom det oppstår nye fuktmerker eller tegn til lekkasje, bør takteking og takkonstruksjon undersøkes nærmere for å avdekke årsak og behov for utbedring. Garasjen vurderes ellers å være funksjonell for normal bruk som garasje og lager.

Råte i en takspærre, lite omfang. Normalt vedlikehold må påregnes.

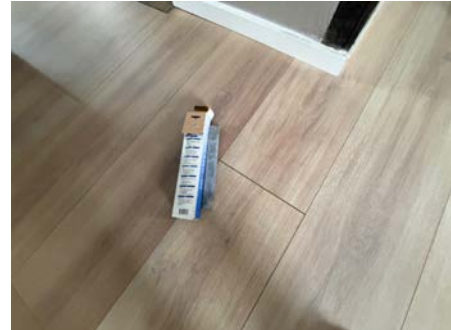
Glippe i endeskjøt på laminatgulv i stue/kjøkken i hovedetasje. Selger skal forsøke å reparere dette før visning/salg.

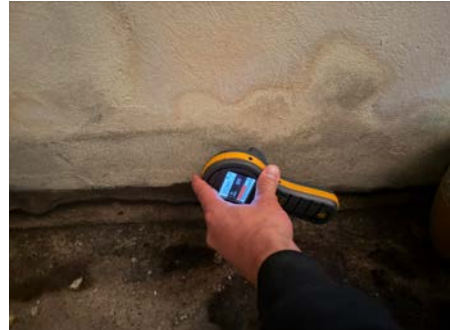
Det er registrert indikasjoner på fuktgjennomtrenging i kjellermur mot nordvest i kjellerboden. Ved referansemåling ble det registrert forhøyede fuktverdier i nedre del av veggen mot gulv, mens det ikke ble registrert forhøyede verdier i øvre del av veggen. Forholdet er typisk for eldre grunnmurskonstruksjoner med fuktpåvirkning fra omkringliggende terreng.

Utslag på fukt i kjellerboden.

Fuktgjennomtrenging kan medføre saltutslag, avskalling av puss og generelt redusert brukskvalitet i kjellerrommet. For å redusere fuktbelastningen anbefales det å sikre gode fallforhold på terrenget rundt bygningen, kontrollere takvannsavledning og ved behov vurdere utbedring eller oppgradering av drenering og fuktsikring. Det må påregnes at slike kjellerkonstruksjoner normalt vil ha et høyere fuktnivå enn moderne konstruksjoner.

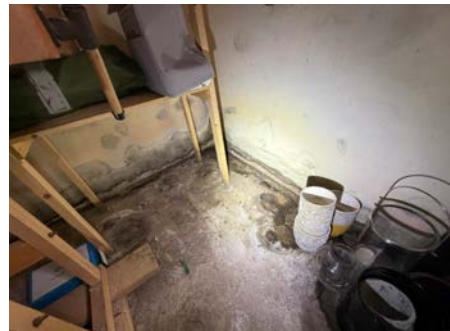
Dette området er det målt fukt.

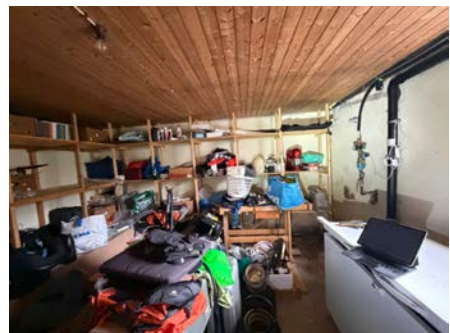
Oversiktsbilde av boden det er målt fukt.

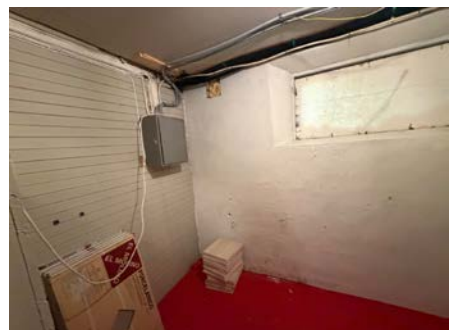
Noe fuktutslag i nedkant av grunnmur i dette rommet også.

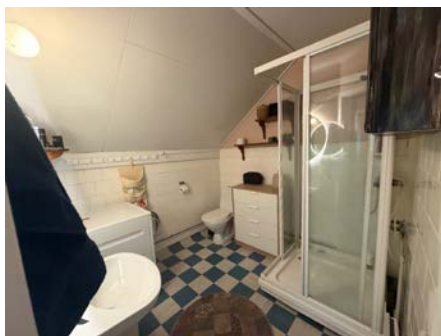
På grunn av alder, manglende tettesjikt og registrerte fuktutslag vurderes badet å ha betydelig risiko for skjulte fukt- og råteskader i underliggende konstruksjoner. Det må påregnes behov for totalrenovering av badet. Ved renovering anbefales det at badet bygges opp etter dagens krav og anerkjente våtromsløsninger med tilfredsstillende membran, fallforhold, ventilasjon og dokumentasjon.

Oversiktsbilde av badet.

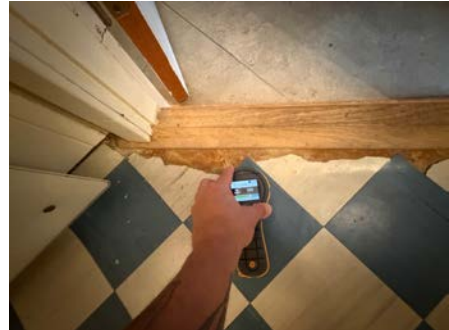
Ikke utslag på fukt i gulvet ved døren.

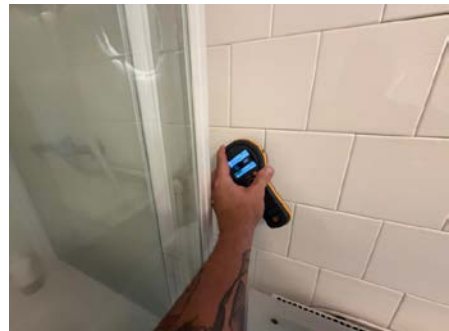
Ikke utslag på fukt i vegg.

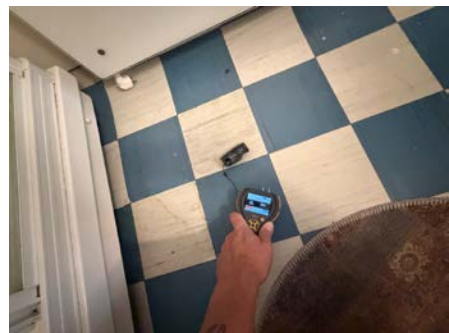
Det ble registrert forhøyede fuktverdier i gulvkonstruksjonen ved dusjkabinettet. Gulvet fremstår ikke som en tett våtromskonstruksjon, og det er ikke membran eller annet dokumentert tettesjikt på veggene. Badet har oppnådd høy alder, og konstruksjonene tilfredsstiller ikke dagens anbefalte løsninger for våtrom.

Utslag på fukt i gulvet like ved dusjkabinettet.

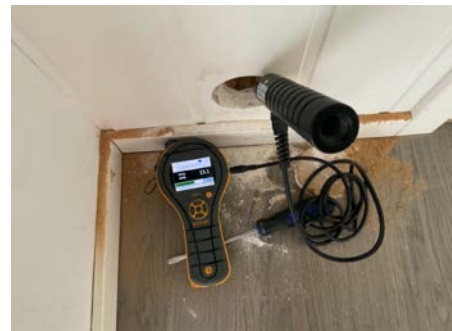
Hulltaking og fuktmåling, ingen fukt eller andre avvik registrert i borehull. Hull blir blendet forsvarlig.

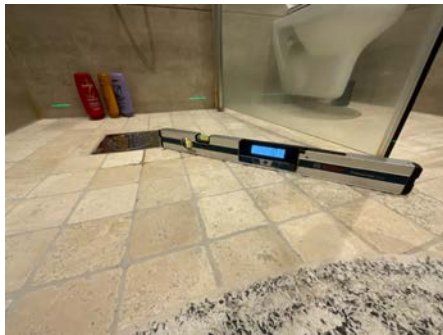
Flislagt gulv med gulvvarme. Det er målt ca 25 mm fall/høydeforskjell målt fra gulv terskel ved dør til topp slukrist. Jevnt fall på gulvet fra dør til sluk på ca 1:100 fallforhold. Ikke tett membran oppkant ved dørterskel. Fall i henhold til en av dagens preaksepterte ytelser i teknisk forskrift.

Avvik på lokalfall.

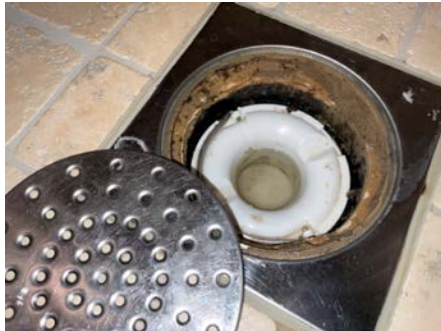
Det er plastsluk og smøremembran med ukjent utførelse. Det er påvist spor etter membran/slukmansjett klemt bak klemring i sluken. Vurdert ut i fra utførelse i sluk og alder.

Sluk. Synlig membran klemt under klemring.

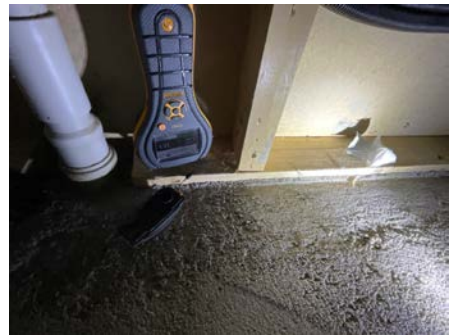
Hulltaking er ikke foretatt, det er betongvegg mellom bad og kjøkken, ikke mulig å ta hull å måle etter fukt mot dusjsone. Det er åpen vegg mellom bad og bod og det er ikke påvist fukt i dette området.

Fuktsøkt i bunnsvill mellom bad og bod/tiltenkt bod.
