# Røsslyngveien 10B. Fauske

STOR OG ROMSLIG 4 ROMS ANDELSLEILIGHET I VERTIKALDELT TOMANNSBOLIG

# Tilstandsrapport

## TOMANNSBOLIG

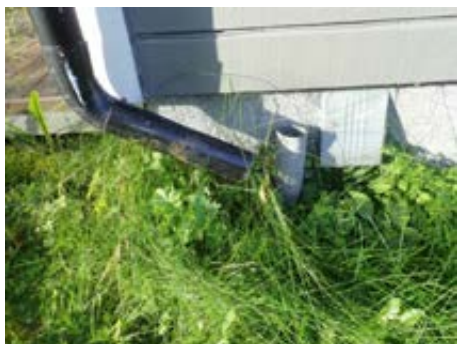
Takrenne nedløpet er delvis tilkoblet til dreneringen.

Ikke tilkoblet drenering.

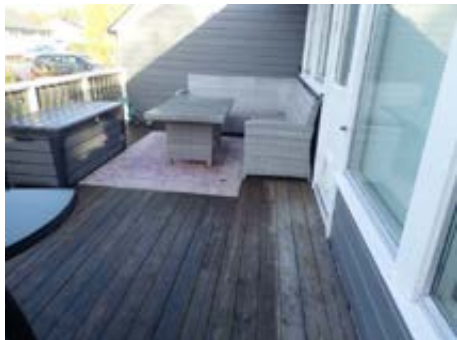
Generell vedlikehold på altandekke og rekkverk.

Altan med utgang fra stue og 90 cm høyde på rekkverk ved balkonger, tribuner, passasjer og lignende skal være minimum 1,0 m.

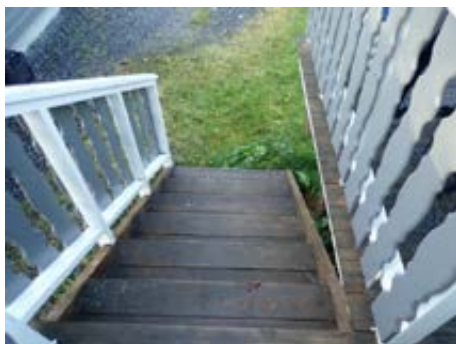
- Generell noe skjevheter som følge av setning i fundamentet for trappene.

Trapp fra terreng til altan

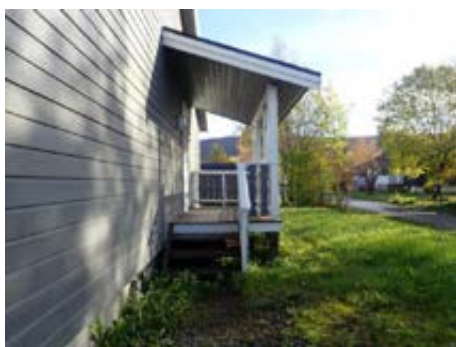
Trapp foran hovedinngang

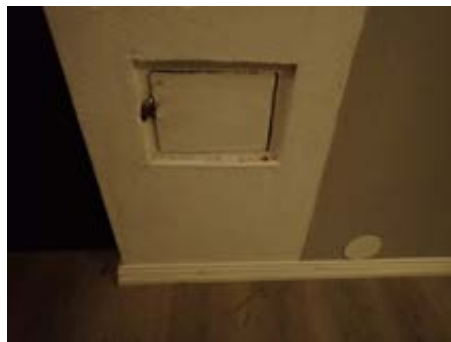
Feieluke

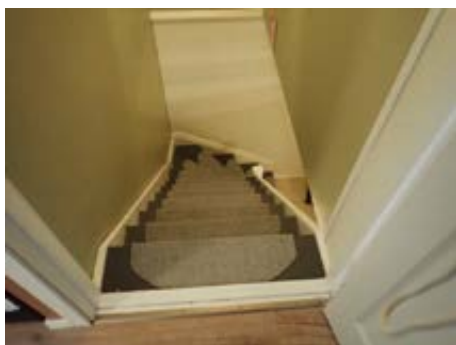
- Manglende rekkverk kan redusere muligheten for støtte ved ferdsel i trappen. Forholdet kan medføre økt risiko for fallulykker og personskade, særlig for barn, eldre og personer med nedsatt balanse.

Kjellertrapp uten håndlist på vegg

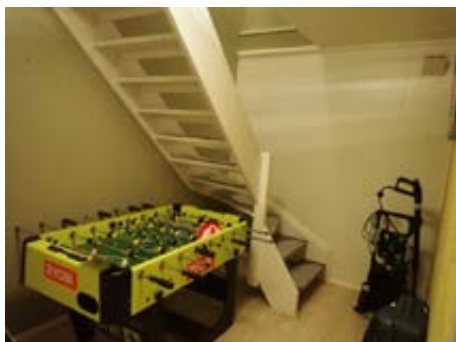
Kjellertrapp uten rekkverk.

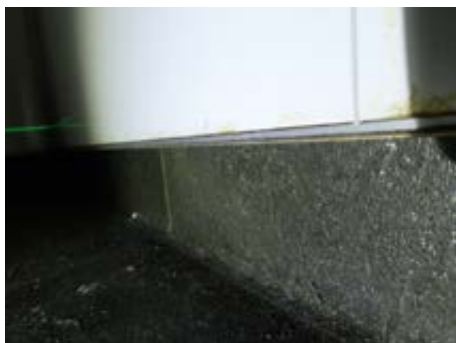
- Dersom våtromsplatene ikke er montert fagmessig, kan dette medføre utettheter som øker risikoen for fuktinntrengning bak platene. Over tid kan dette føre til oppfukning av tilstøtende konstruksjoner, noe som kan resultere i råteskader, muggvekst og eventuelle lekkasjer.

Våtroms platene er ikke fuget i nedre del mellom aluminiums list og platene

Mangler fuge mellom aluminiumslist og plate

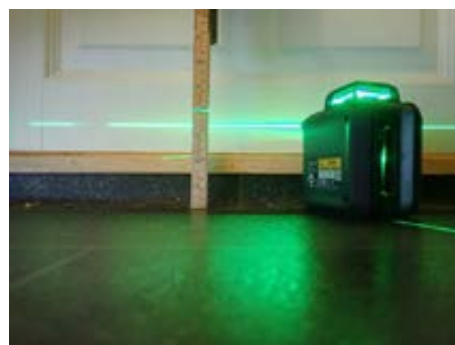
Oppbrett ved dørstokk på 35 mm

Som forebyggende tiltak er det derfor viktig at sluket blir renset for avfallsstoffer, for på best mulig måte ivareta at en raskest mulig avrenning skjer. Dette er et midlertidig tiltak, men ikke tilstrekkelig nok for å kunne være helt sikker på å unngå lekkasjer i området rundt sluket.

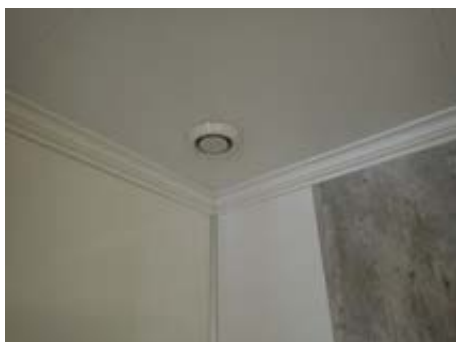
Ventil i tak - ikke etablert tilluft

- Det anbefales å etablere tilfredsstillende tilluft, for eksempel ved spalte under dør eller ventil i dør/vegg. Dette vil bidra til bedre ventilasjon og redusere fuktbelastningen i rommet.
- Det anbefales å etablere bedre ventilasjon. Dette har stor betydning i forhold til fuktpåkjenning. Mekanisk ventilasjon er å foretrekke fordi den normalt trekker fuktig luft effektivt ut. Det optimale er at ventilasjon skjer kontrollert gjennom kanaler som er trukket over yttertak.

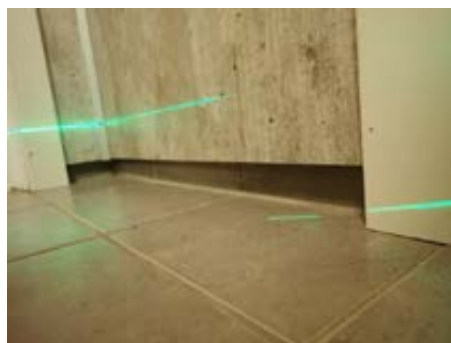
- Dersom våtromsplatene ikke er montert fagmessig, kan dette medføre utettheter som øker risikoen for fukttinntrengning bak platene. Over tid kan dette føre til oppfukning av tilstøtende konstruksjoner, noe som kan resultere i råteskader, muggvekst og eventuelle lekkasjer.
- Platene er godkjent som diffusjonssperre når de blir montert iht. leggesanvisning. I dette tilfelle er det åpninger under platene slik at fuktig luft kan trekke inn i underliggende konstruksjon og forårsake fukt/kondensskader.
- Fuktskader i taklist

Våtroms platene er ikke avsluttet mot list i nedre kant og heller ikke fuget i nedre kant. Platene er ikke diffusjonstett i nedre kant mellom plateskjøtene.

Mangelfull tetting under veggplatene

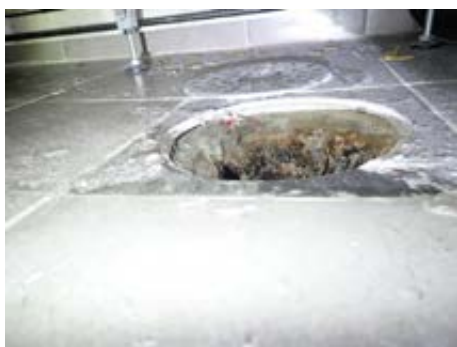
Våtrommet har påstrykningsmembran/smøremembran på gulv og baderomspanel som synlig vanntett sjikt. Det er plastsluk, og høydeforskjellen fra toppen av sluket til toppen av membran ved dørterskelen er ca. 20 mm.

Sluk under dusjkabinett i kjeller. Lite tilgjengelig for inspeksjon.

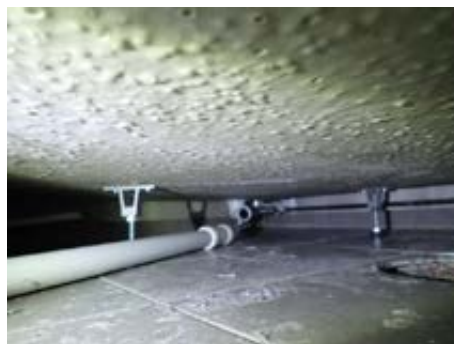
Avløpsrør fra dusjkabinett direkte på gulv - er ikke videreført via rør til sluk.

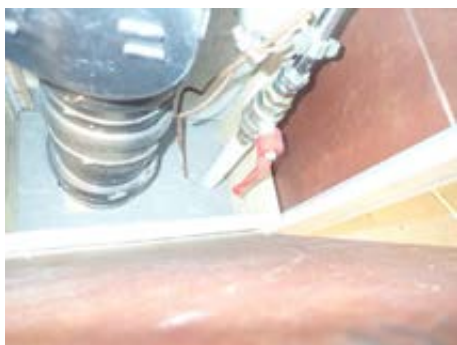
Stoppekran og stakeluke er innkasset i vaskerommet - tilgang via luke.

Stoppekran og stakeluke innebygget i kasse.

- Etablere løs luke for raskt tilgang til stoppekran som er innebygget i kasse

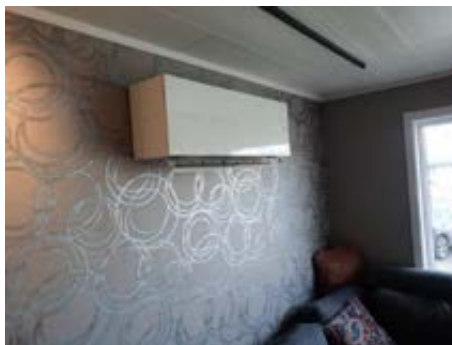
Ukjent etableringsår. Service bør utføres.

Varmepumpe luft til luft

- Service på varmepumpen bør utføres.

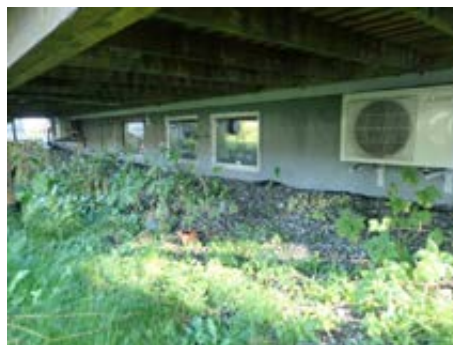
Det mangler avslutningslister over grunnmurs pappen

Grunnmurs papp og singel mot grunnmuren.

- Grunnmurs list monteres.
- Grunnmurslist monteres.
