# Torsbakken 2. 8012 Bodø

STOR ENEBOLIG OVER 3 ETASJER, 195 KVM I RØNVIKA

**Stor enebolig over 3 etasjer + kjeller, Torsbakken 2 i Rønvika. Fremstår med 3 boenheter og utleie**

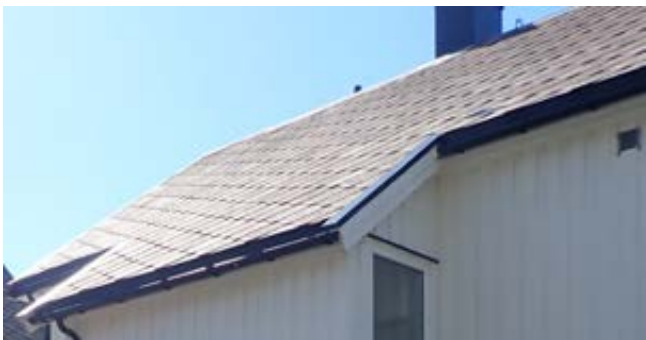
- Når takteking og undertak begynner å bli gamle, øker risikoen for lekkasjer, noe som kan føre til omfattende og kostbare reparasjoner av underliggende konstruksjoner dersom en ikke foretar tiltak på konstruksjonene før dette oppstår.

Takplater fra byggeår.

Taktekingen inkl. undertakspapp må påregnes omlagt innen de nærmeste år .

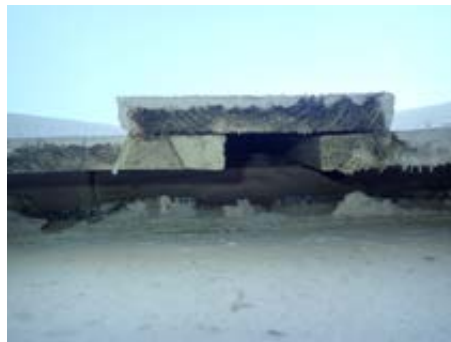
Ikke emusesperre

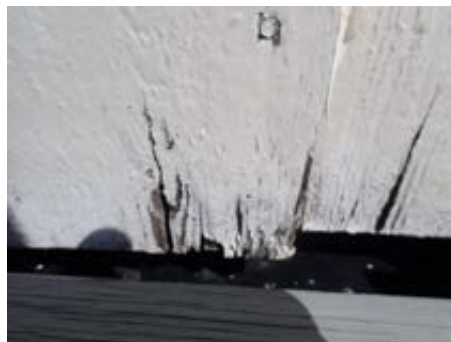
- Råteskadet trekledning må skiftes ut.
- Råteskader i bordkledningen kan fortsette å utvikle seg både i tilliggende bordkledning og til bakenforliggende veggkonstruksjon, dersom en ikke foretar tiltak.

Råteskadet bordkledning

Skifte ut skadet kledning.

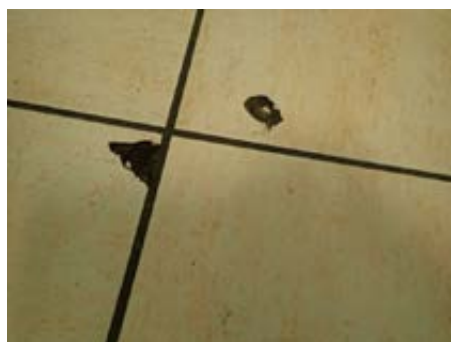
Skader i fliser

Om mulig må flisene skiftes ut

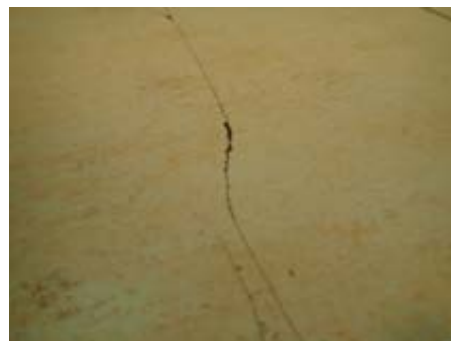
Sprekker i flis

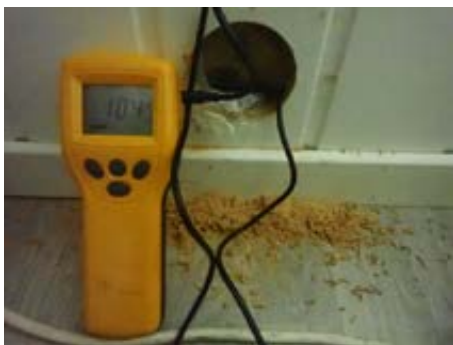
Kjeller fra byggeår - Utforet vegger i 2011

Fuktmåling i utforet yttervegg.

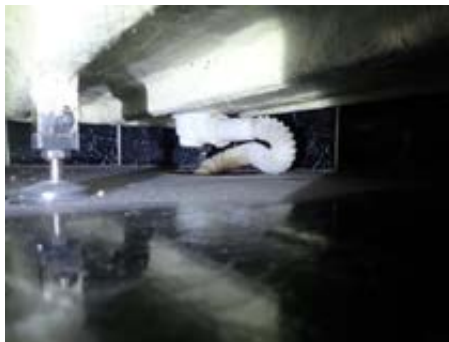
Sluk - langt under dusjkabinett

- Sluket må sjekkes og rengjøres jevnlig.
- Når sluket har begrenset tilgang, er det vanskelig å rengjøre sluket og å inspisere den for å oppdage skader i membranen/fuger rundt sluket, som er avgjørende for å forhindre lekkasjer.
- Innhent dokumentasjon, om mulig.
- Dersom det ikke foreligger dokumentasjon i forhold til våtrommets utførelse kan det ikke med sikkerhet sies om våtrommet er bygget i henhold til gjeldende forskrifter og standarder på byggetidspunktet.
- Det må gjøres nærmere undersøkelser.

Som forebyggende tiltak er det derfor viktig at sluket blir renset for avfallsstoffer, for på best mulig måte ivareta at en raskest mulig avrenning skjer. Dette er et midlertidig tiltak, men ikke tilstrekkelig nok for å kunne være helt sikker på å unngå lekkasjer i området rundt sluket.

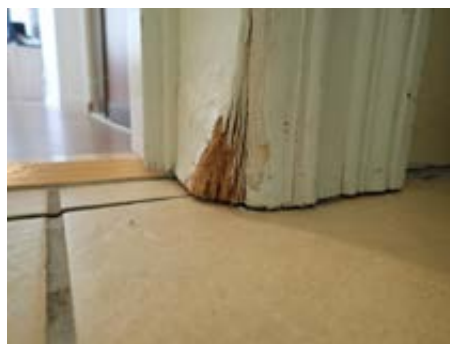
Fuktskader i foring + listverk

Nye foringer og listverk etableres.

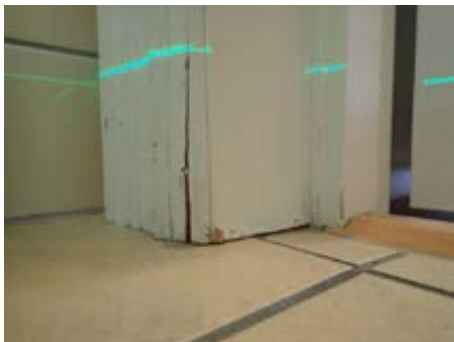
Fuktskade i foring + listverk

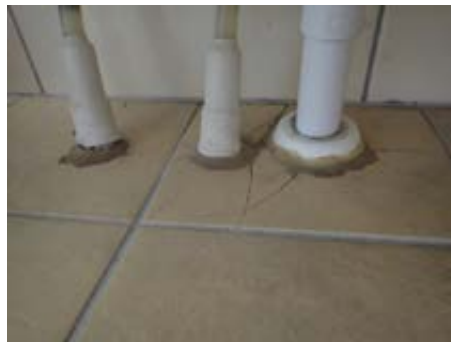
Brist i flis

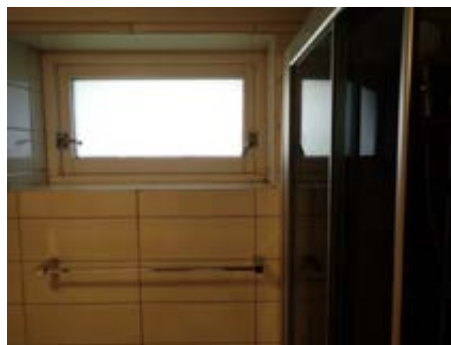
Vindu i våtsonen

- Andre tiltak:
- Uegnede materialer må fuktbeskyttes/utskiftes.

Fuktbeskytt vindu.

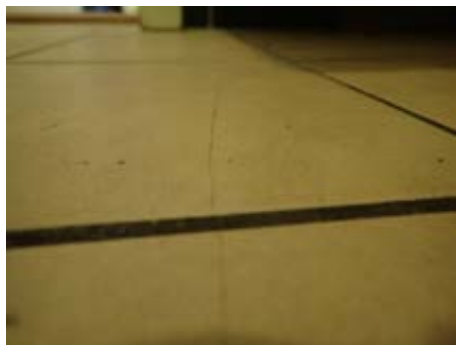
Sprekker i flis

Påviste avvik må utbedres, gulvet må bygges med riktig fall. Sprukne fliser skiftes. Nye foringer etableres

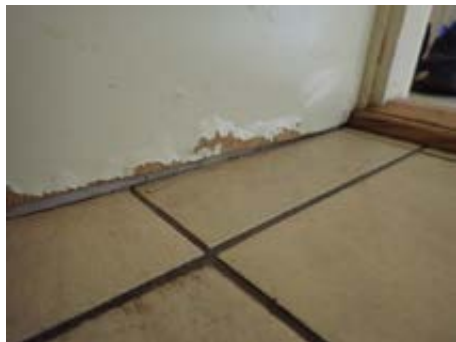
Fukt/vannskader i dør-foring

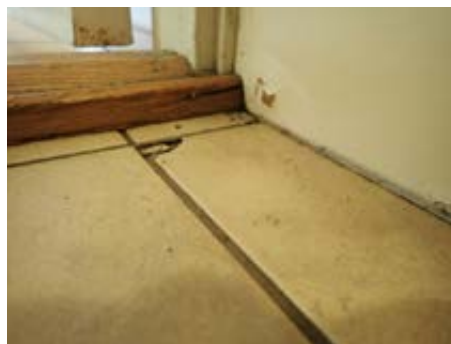
Fukt/vannskader i dør-foring + skade i flis.

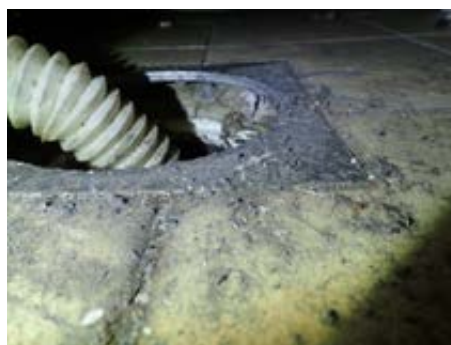
Sluk under dusjkabinett

- Det må gjøres nærmere undersøkelser.
- Det må gjøres nærmere undersøkelser. Manglende membran/tettesjikt medfører risiko for lekkasjer og fukt i konstruksjonen.
- Det må innhentes dokumentasjon.
- Det bør vurderes om lokal utbedring er mulig.
- Tilgang til sluk må bedres både for inspeksjon og rengjøring.
- Når sluket har begrenset tilgang, er det vanskelig å rengjøre sluket og å inspisere den for å oppdage skader i membranen/fuger rundt sluket, som er avgjørende for å forhindre lekkasjer.

Som forebyggende tiltak er det derfor viktig at sluket blir rensed for avfallsstoffer, for på best mulig måte ivareta at en raskest mulig avrenning skjer. Dette er et midlertidig tiltak, men ikke tilstrekkelig nok for å kunne være helt sikker på å unngå lekkasjer i området rundt sluket.

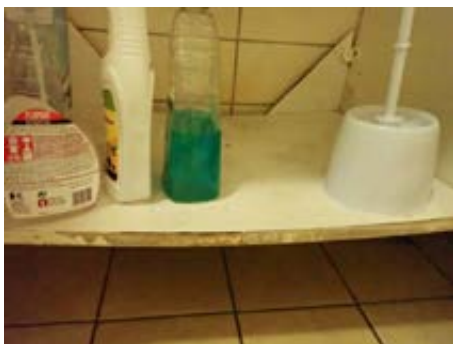
Under servantskap

Vannskadet bunnplate i servantskap

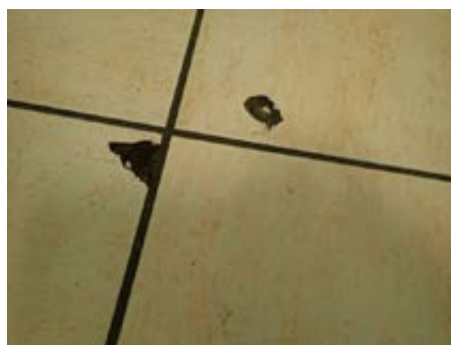
Støtskader

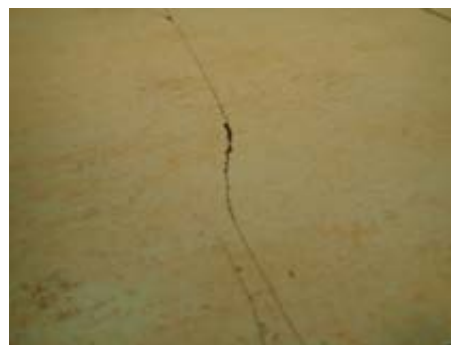
Brist i fliser
