Hornslinna 975

Rolig beliggende enebolig med panoramautsikt over Randsfjorden og stor tomt på ca. 5 mål. Vesentlig oppusset 2016.

Adresse	Hornslinna 975 2760 BRANDBU
Prisantydning	Kr 5 690 000,-
Omkostninger	Kr 161 240,-
Totalpris	Kr 5 851 240,-
BRA-i/BRA Total	235/404 m ²
Eierform	Eiet
Boligtype	Frittliggende enebolig
Byggeår	1957
Soverom	4
Etasje	2

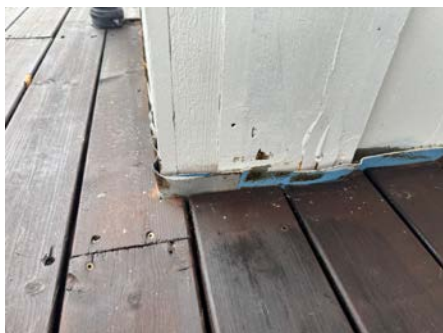
Endring av rekkverk gjelder på den nyeste delen foran tilbygget. Høydekravet kom i 2010. På den eldste delen er sannsynligvis høyden bygget lovlig før 2010. Da er det ikke krav til retting, men det skal uansett synliggjøres i denne type rapporter.

Oppkant på membran er ikke beskyttet med beslag.

Membranløsning bør lukkes med beslag. Per i dag er dette et svakt punkt og øker risikoen for fukt som kan trenge inn mellom membran og husvegg.

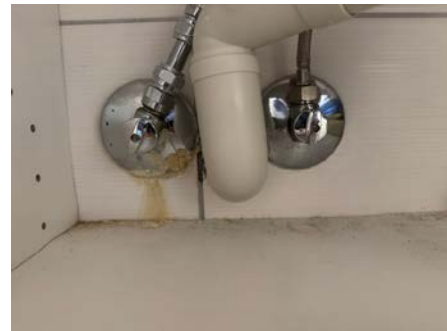
Avvik: Det mangler tettemuffer i enden av varerør på rør-i-rør-system. Manglende tettemuffer gjelder på kjøkkenet. Det er rust på mutteren til stoppekranen og noe fukt på kupling. Det er vurdert at dette er kondens. Misfarging på rørstuss i servantskap, kan være en gammel lekkasje. Det er ikke registrert fukt på befaringen.

Mulig gammel lekkasje i servantskap. Det er ikke fukt på beferingen.

Konsekvens/tiltak: Det må monteres tettemuffer i enden av varerørene. Uten tettemuffer er det en mulighet for at eventuelle lekkasjer presses ut i benkeskapet i stedet for ned i kjeller og til sluk. Rust svekker materialet. Per nå er det vurdert at det ikke er behov for umiddelbare tiltak, men overvåk kranen. Drypper det mye og ofte må rørlegger kontaktes. Da kan det være annen årsak enn kondens. Det anbefales å kontakte rørlegger for en vurdering og utbedring av påviste avvik.
