Sandviksvingen 3

SØNDRE LAND - ODNES

Tilstandsrapport

FRITIDSBOLIG

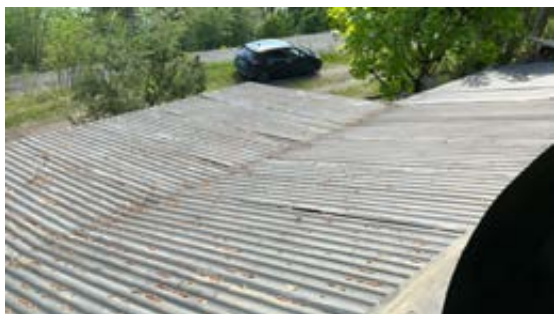
- Når taktekking og undertak begynner å bli gamle, øker risikoen for lekkasjer, noe som kan føre til omfattende og kostbare reparasjoner av underliggende konstruksjoner dersom en ikke foretar tiltak på konstruksjonene før dette oppstår.

Utett taktekking og manglende undertak øker risikoen for fuktskader.

Besiktigelse av tak, malingsflask og enkelte løse spiker.

Kostnadsestimatet må ses i sammenheng med utskifting av tak og montering av undertak.

Kostnadsestimat: 100 000 - 200 000

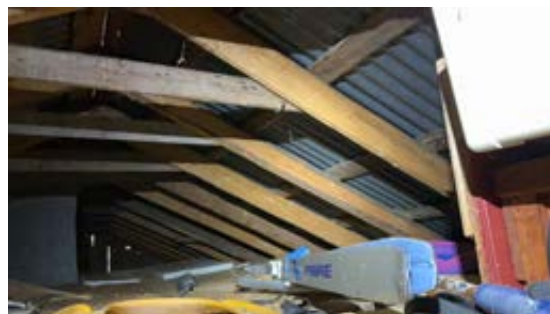
Manglende undertak under taktekking.

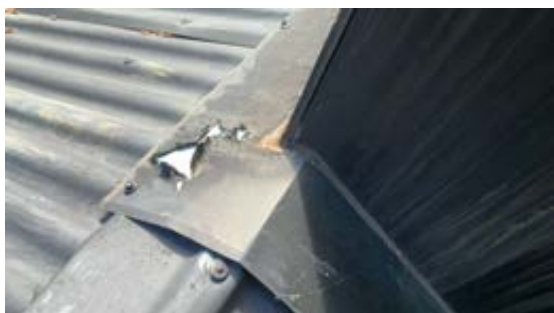
Takrenner har blitt bøyd, sannsynligvis som følge av snøras. Frostspreng på takrennenedløp. Folie eller malingsflask ble registrert. Vindskier bærer preg av slitasje. Manglende håndverksmessig utførelse på deler av arbeid.

Malings- eller folieflask på pipebeslag.

Det er generelt behov for vedlikehold og utbedringer. Takrenner bør rengjøres.

Takrennenedløp og takrenner bør utbedres ut for å hindre lekkasjer og økt fuktbelastning på tilstøtende konstruksjoner.

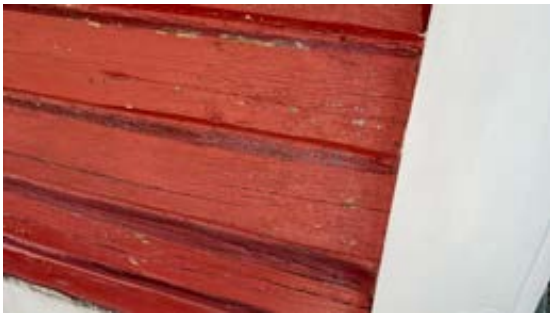
- Det er ingen eller liten lufting i nedre kant av kledning mot grunnmur.
- Det er påvist råteskader i veggkonstruksjonen.

Store deler av konstruksjonen er skjult, eksakt tilstand kan ikke sjekkes uten bygningsmessige inngrep. Erfaringsmessig kan eldre trevegger ha skjulte skader, spesielt over grunnmuren og under vinduene. Utvendig kledning er ikke luftet. Kledning bærer preg av slitasje.

Eldre tømmervegger og utvendig kledning har behov for vedlikehold.

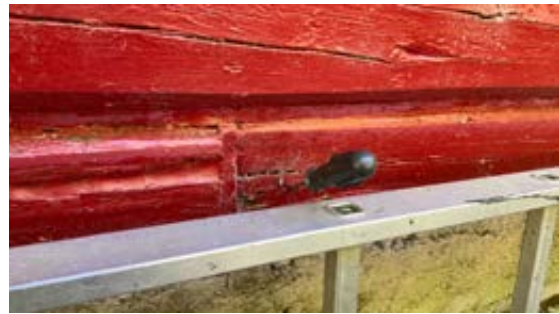
Ved stikkprøvekontroll ble det registrert råteskade bunnstokk på baksiden av hytta. Forholdet gis tilstandsgrad 3.

- Råteskadede konstruksjoner må skiftes ut.

Kostnadsestimatet må ses i sammenheng med lokal utbedring av påvist råteskade og ytterligere undersøkelser, fullstendige utbedringer medfører høyre kostnader.

Kostnadsestimat: Under 20 000

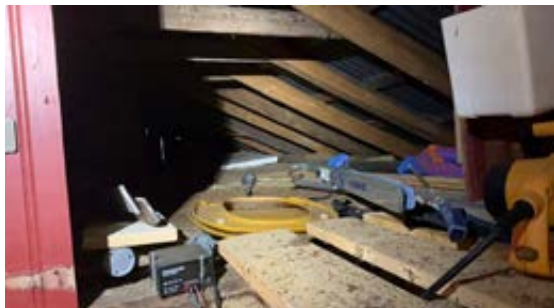
Deler av takkonstruksjonen er undersøkt fra luke ved hjelp av lommelykt. Utilstrekkelig lufting og luftlekkasjer kan erfaringsvis føre til kondensskader og isdannelse under kaldere værforhold.

Synlig fuktmerker på undertak. Det er uklart om fuktmerkene skyldes tidligere eller nylig vanninntrengning. Det er ujevnheter eller skjevheter i takkonstruksjonen. Det er påvist spor etter mus, omfanget er ukjent.

Kaldtloft er kun inspisert via inspeksjonsluke, dette tilsier at det kan være feil eller mangler som ikke er avdekket i rapporten.

Hver vår og høst bør man gjennomføre inspeksjoner av alle tak for å vurdere tilstanden og identifisere nødvendige tiltak. Mangelfullt eller feil vedlikehold kan redusere levetiden eller forårsake betydelige skader.

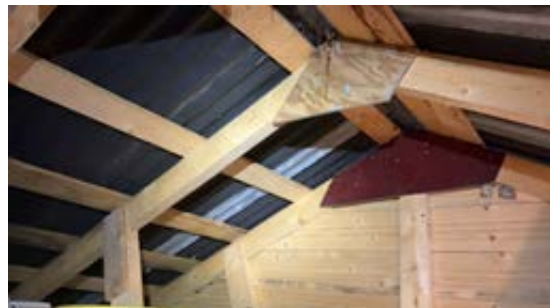
Takstoler over tilbygg er plassbygd, og har sannsynligvis ikke tilstrekkelig bæreevne.

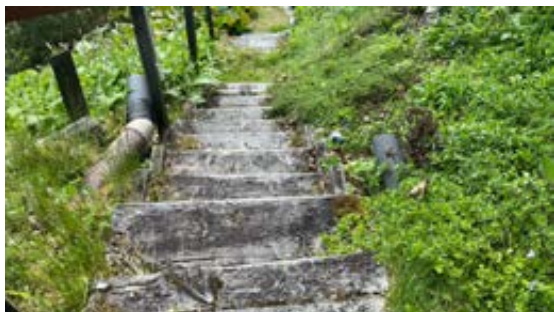
Utvendig trapp har råteskader.

- Råteskadede konstruksjoner må skiftes ut.

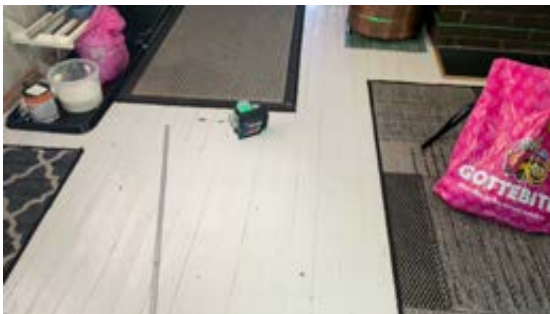
Avvik: Det er målt høydeforskjell på mellom 15-30 mm gjennom hele rommet. Tilstandsgrad 2 gis med bakgrunn i standardens krav til godkjente måleavvik.

Totalt helningsavvik på ca. 17 mm i stue/kjøkken.

Kostnadsestimatet innebærer kun kostnaden til å foreta ytterligere undersøkelser, det er vanskelig å fastsette en nøyaktig utbedringskostnad før omfang og årsak er fullstendig kartlagt. Utbedring av avvik vil sannsynligvis medføre høyere kostnader.

Kostnadsestimat: Under 20 000

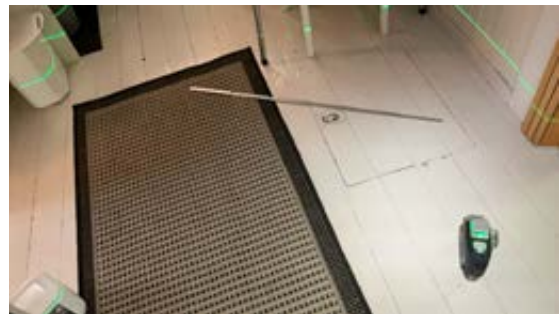
Målt høydeforskjell på over 20 mm innenfor en lengde på 2 meter. Tilstandsgrad 3 gis med bakgrunn i standardens krav til godkjente måleavvik.

Helningsavvik på ca. 24 mm innen en avstand på 2 meter i kjøkkenområdet.

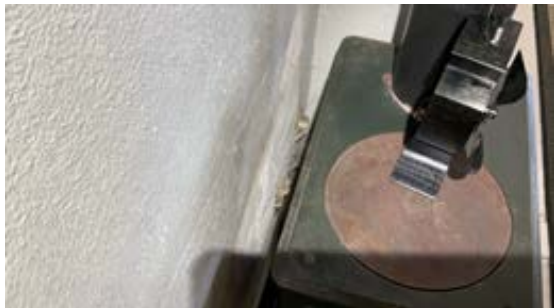
Avviket kan påvirke brannsikkerheten i bygningen.

Sotluke er plassert bak ildsted, og er lite tilgjengelig for inspeksjon og sotfjerning.

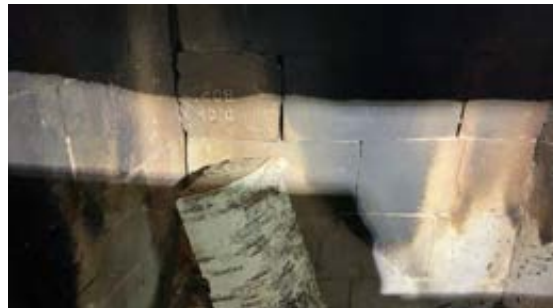
Sprekker i peis registrert.

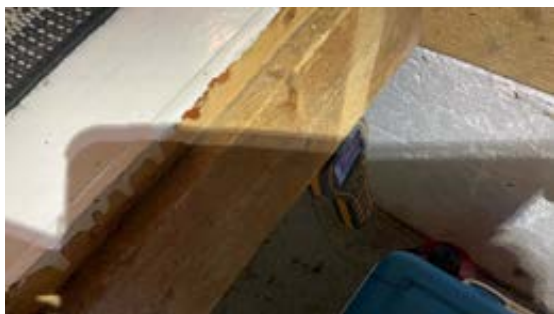
Fuktmåling i matkjeller viste skadelige verdier.

Det anbefales å legge plastfolie mot grunnen. Rydd grunnen i kryperommet for alt organisk avfall og avrett om nødvendig med f.eks. sand eller grus. Dekk den deretter med plastfolie. Plastfolien legges ut for å hindre avdunsting fra grunnen. Se også byggforsk datablad 521.203.

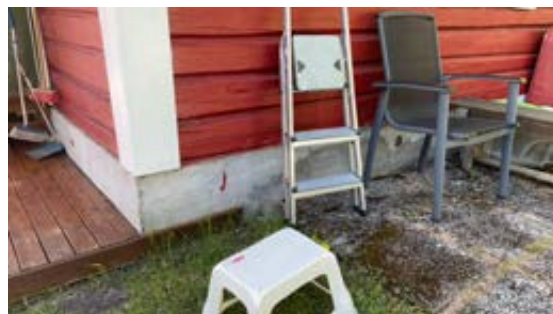
Sannsynligvis kryptjeller under hytta, denne er ikke mulig å inspisere innvendig grunnet manglende inspeksjonsluke.

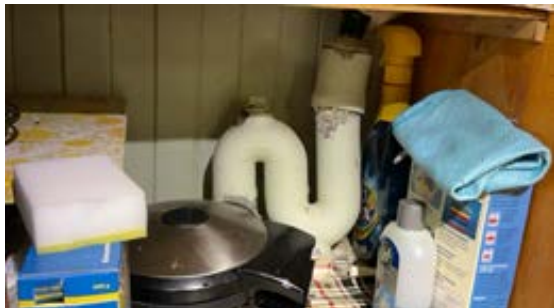
Eldre avløpsrør øker risikoen for lekkasjer. Hytta er ikke innlagt vann, fuktpåkjenningen er derfor begrenset.

Eldre avløpsrør i kjøkkeninnredning.

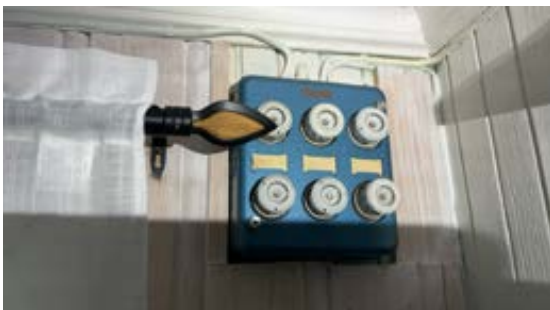
Det mangler samsvarserklæring på deler av anlegget, dette skal foreligge på alle arbeider på det elektriske anlegget etter 1999.

Påviste forhold kan medføre redusert elsikkerhet. Dette kan blant annet øke risikoen for elektrisk støt, varmgang og brann, samt medføre behov for kontroll og utbedring utført av autorisert elektroinstallatør.

Sikringer i stue/kjøkken.

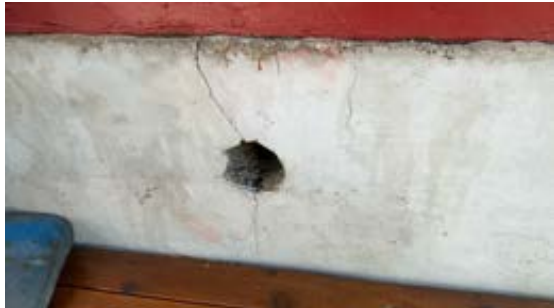
Sprekker og riss kan skyldes normal materialbevegelse, svinn i betong eller setninger i grunnen. Dersom sprekken utvikler seg, kan de føre til økt fuktinntrengning og gradvis svekkelse av konstruksjonens bestandighet. Det anbefales å følge med på utviklingen og tette sprekken med egnet reparasjonsmateriale. Ved økende omfang, tegn til setningsskader eller usikkerhet rundt årsaken bør fagkyndig foreta en nærmere vurdering.

Enkelte sprekker i grunnmur.

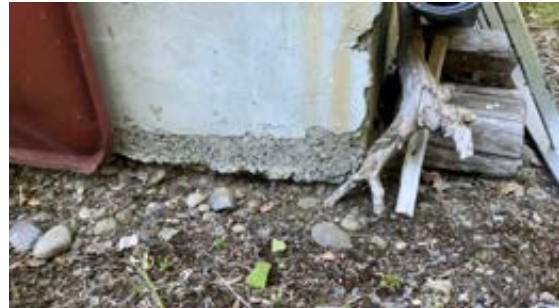
Forenklet og grunn fundamentering i forbindelse med ringmur.

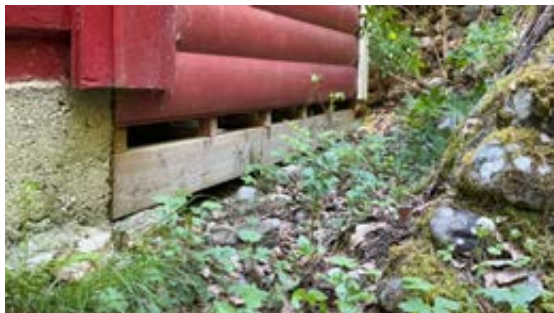
Tilbygd bod:
Forenklet fundamentering og sannsynligvis ikke tilstrekkelig bæreevne.

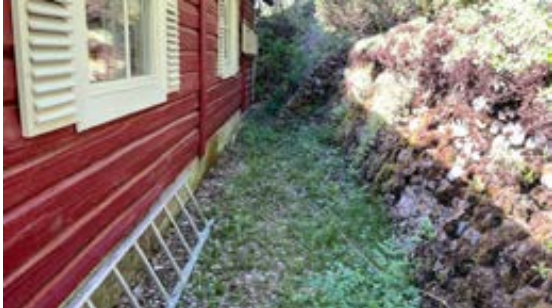
Fall mot hytta rundt deler av bygningen

Kostnadsestimat: 20 000 - 100 000
