# Vengedalen – fritidsbolig

**Unik mulighet - fritidsbolig fra 2017 med attraktiv beliggenhet øverst i Vengedalen - tilkomst året rundt - turmekka**

| Adresse | Vengedalen - fritidsbolig<br>6320 ISFJORDEN |

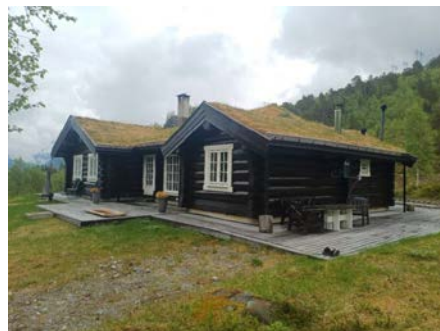
## TG 2 Terrasser og plattinger på terreng

Avvik: Terrassebordene ligger for tett, noe som gir redusert opptørking og økt risiko for råteskader over tid.

- Terrassebordene bør legges med tilstrekkelig avstand for å sikre god ventilasjon og opptørking.
- Dersom dette ikke utbedres, øker risikoen for råteskader og redusert levetid på konstruksjonen.

TG2 settes som varsel på fare for råteskade uten utbedring av lufting og riktig avstand mellom terrassebord.

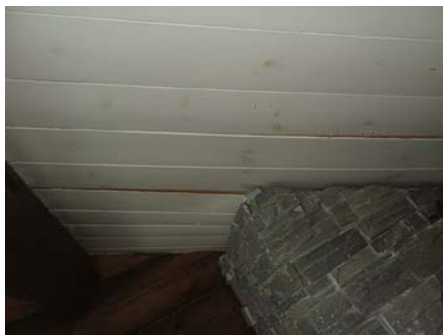
Avvik: Det er overflater på vegg som er uferdige eller har utette åpninger mot himling. Isolasjon er synlig mot ender, spesielt mot himling og yttervegger. Panel rundt pipe har ikke spikerslag, noe som fører til sprekker og spenninger i panelet som er godt synlige. Dette indikerer unøyaktig utførelse.

TG2 settes grunnet unøyaktig utførelser, skjønnhetsmessig vurdering og at isolasjon støv kan være irriterende for luftveier og for enkeltindivider.

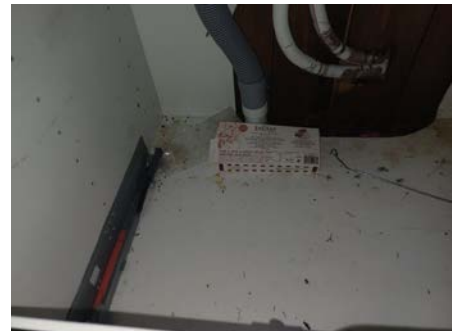
Avvik: Det er registrert spor etter skadedyr, men av ukjent omfang.

Det er registrert spor etter skadedyr (gnagere) med skadepotensiale på konstruksjoner.

TG 2 setter grunnet observasjoner og usikkert omfang og tilgang for småangere. I utgangspunktet har konstruksjonen begrenset fare for skade da dette er laftet konstruksjon bygd på grunnmur og støpt plate.

- Spor etter skadedyr kan indikere aktivitet, med risiko for utvikling av skader over tid.
- Det anbefales ytterligere undersøkelse av fagekspert.
- Det bør gjennomføres grundig rengjøring og tetting av alle mulige inngangspunkter, som åpninger rundt dører, vinduer og rørgjennomføringer, for å hindre videre inntrenging av skadedyr. Videre bør det vurderes å kontakte skadedyrbekjemper for å kartlegge omfanget og eventuelt iverksette tiltak. Konsekvensen av manglende utbedring er økt risiko for skader på bygningsdeler, forurensning og helseplager.

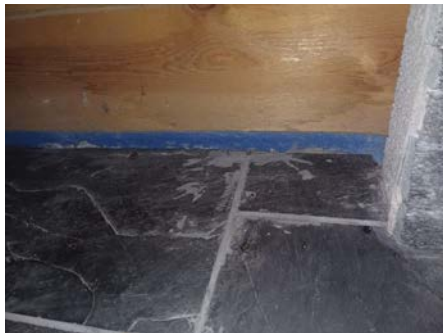
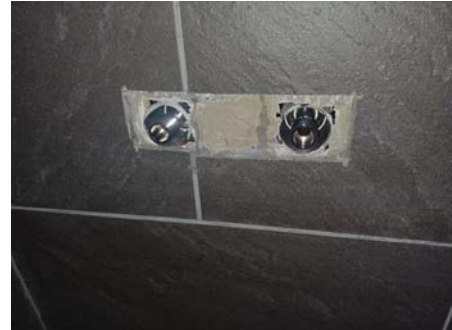
Avvik: Våtromsplater er ikke montert fagmessig. Platene dekker ikke våte soner, noe som kan medføre økt risiko for fuktskader i disse områdene.

Avvik: Det er ikke foretatt hulltaking grunnet konstruksjon av tømmer og er synlig og lett målbart uten hulltaking. Badet er ikke tilkoblet vann. Nann må varmes opp og bæres inn manuelt. Badet er vurdert til at det ikke har tilstrekkelig våtromssjikt i våte soner og må derfor nærmest totalrenoveres.

Hele Vanntett sjikt/membran må gjøres på nytt av godkjent fagfolk som kan dokumentere for å lukke avviket.

**Kostnadsestimat: 100 000 - 200 000**
