# Nevervikveien 179 i Hamarøy

# Nevervikveien 179

# Tilstandsrapport

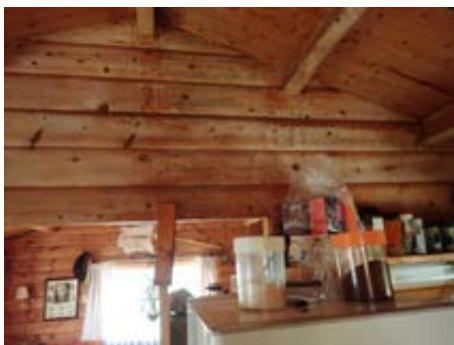
Det registreres fuktskjolder på tømmervegg mellom stue og kjøkken - årsak ukjent.

Det er påvist fuktskader på overflater. Synlige fuktmerker i tømmervegg mellom stue og kjøkken. Årsak ukjent.

Fuktskjolder i tømmervegg på kjøkken

Konsekvens/tiltak: Gjennomføre ytterligere undersøkelser og foreta utbedring av skade. Fuktkontroll som er foretatt med fuktindikator ga ikke unormale fuktverdier i områder der det anses og være fare for fuktvandring. Disse områdene er i hovedsak i underskap under vask, området rundt oppvaskmaskin og på gulv rundt sokkel list.

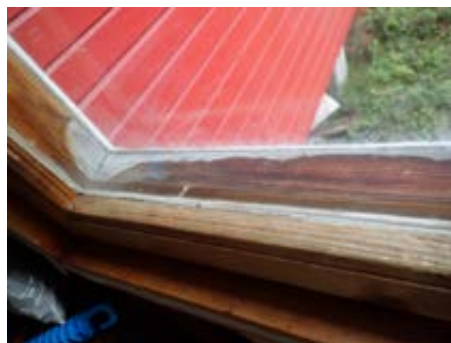
TG3  
Vinduer  
Det er påvist avvik rundt innsettingsdetaljer. Det er påvist vinduer med fukt/råteskader. Karmene i vinduer er slitte og det er sprekker i trevirket. Samtlige koblede vinduer har mer eller mindre fukt/råteskader. Vindu for garderobe og do er ikke ferdigstilt utvendig. Enkelte vinduer mangler underbeslag.  
Konsekvens/tiltak: Vinduer med råteskader må erstattes med nye. Det må foretas lokal utbedring. Det må påregnes noe vedlikehold og at enkelte vinduer må skiftes ut. Råteskadet vinduer skiftes. Ferdigstilte vinduene - både innvendig og utvendig. Underbeslag etableres.

Fukt/råteskader i vindu

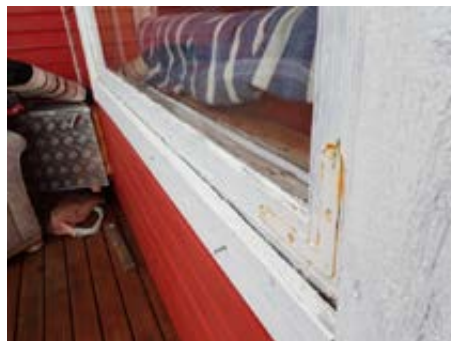
Ikke etablert underbeslag.

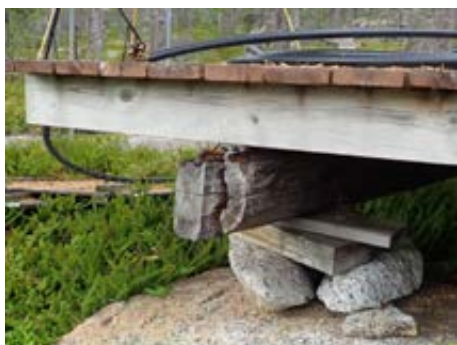
Balkonger, terrasser og rom under balkonger  
Åpninger i rekkverk er ikke i henhold til krav i dagens forskrifter. Det er ikke montert rekkverk. Det er påvist fukt-/råteskader i konstruksjonen. Mer enn halvparten av forventet brukstid er passert på tettesjikt/membran. Rekkverket er for lavt i forhold til dagens krav til rekkverkshøyder. Konstruksjonene har skjevheter. Det mangler rekkverk på altan som er over 50 cm over terreng.  
Konsekvens/tiltak: Rekkverk må monteres for å lukke avviket. Råteskadede konstruksjoner må skiftes ut. Lokal utbedring må utføres. Balkong, terrasse o.l. skal ha rekkverk eller annen anordning som hindrer at personer faller ut. Hinderet skal ha en slik høyde og utforming at personer ikke utsettes for fare, og slik at barn ikke kan skade seg eller lett kan klatre over.  
Det er krav om utbedring av rekkverk høyde opp til dagens forskriftskrav.  
Høyde på rekkverk ved balkonger, tribuner, passasjer og lignende skal være minimum 1 meter.

Råteskadet drager under terrassen

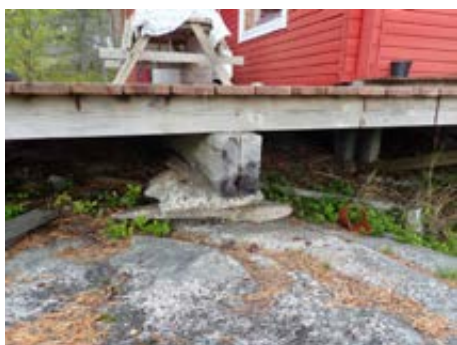
Råteskadet drager under terrassen

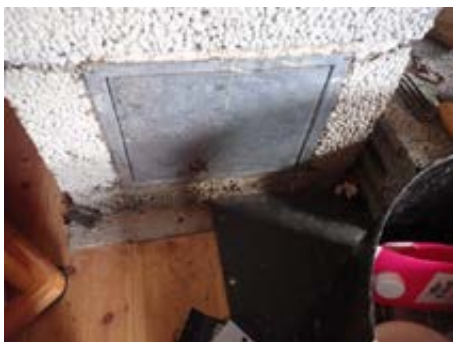
Feieluke nært gulv

- Tiltak:
- Det anbefales å montere ildfast plate under luker på pipe.

Pusse pipen og brannmuren. Etablere sikkert fundament under ovn.

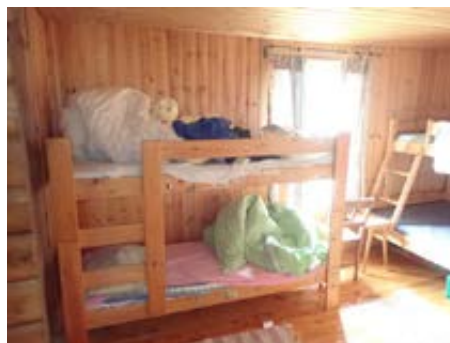
Ventilasjon  
Det er påvist avvik i ventilasjonsløsning i forhold til gjeldende krav på oppføringstidspunktet. Det er påvist mangelfull ventilasjon på ett eller flere rom i boligen. Det er påvist store avvik på ventilasjonsløsning i forhold til byggets oppføringstidspunkt. Ventilasjon må etableres.  
Konsekvens/tiltak: Det bør etableres veggventiler/vindusventiler i alle oppholdsrom som ikke har det. Ventilasjonsløsningen må utbedres. Det anbefales å etablere bedre ventilasjon. Dette har stor betydning i forhold til fuktpåkjenning. Mekanisk ventilasjon er å foretrekke fordi den normalt trekker fuktig luft effektivt ut.

Ingen ventilasjo

Det anbefales å etablere bedre ventilasjon. Dette har stor betydning i forhold til fuktpåkjenning. Mekanisk ventilasjon er å foretrekke fordi den normalt trekker fuktig luft effektivt ut.
