Fannefjordsvegen 525

MOLDE

Lønset- Enebolig med veranda og frittstående garasje i landlig område mellom Molde og Hjelset.

Tilstandsrapport

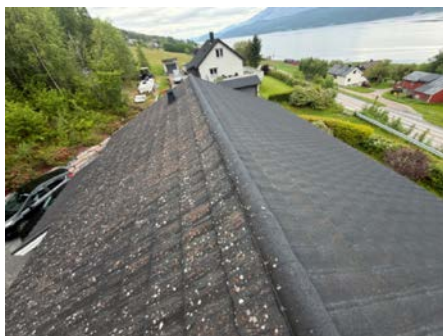
Taktekingen har passert over halvparten av forventet teknisk levetid. Dette innebærer økt sannsynlighet for slitasje, korrosjon, svekkelse av overflatebelegg og behov for vedlikehold i årene som kommer.

Oversiktsbilde av takteking.

Taktekingen bør følges opp med jevnlig inspeksjoner og normalt vedlikehold som følge av alder. Det anbefales spesielt å kontrollere den utførte forlengelsen over vindfanget. Skruer uten tetningspakninger bør erstattes eller utbedres med en løsning som sikrer tilfredsstillende tetthet. Dersom forholdet ikke utbedres, vil det være økt risiko for vanninntrengning med påfølgende fuktskader i undertak og underliggende konstruksjoner. Selv om det ikke ble registrert lekkasjer ved befaringen, representerer utførelsen en kjent svakhet som bør følges opp.

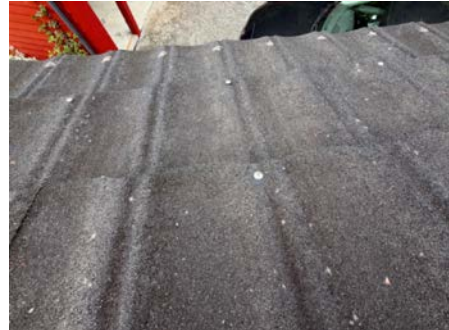
Takteking over utvendig inngangsparti.

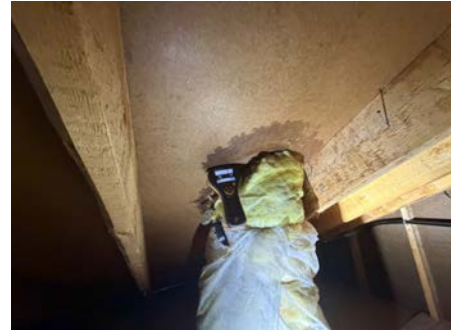
Ved befaring ble det registrert enkelte eldre fuktmerker på undertaket. Det ble imidlertid ikke målt forhøyede fuktverdier i de kontrollerte områdene, og det ble ikke registrert tegn til aktive lekkasjer eller pågående fuktproblemer. Det ble også registrert noe muselort på loftet, noe som indikerer at det tidligere har vært aktivitet fra skadedyr.

Fuktmåling ved luftelyre, gamle fuktskjolder, ikke utslag på fukt på befaringen.

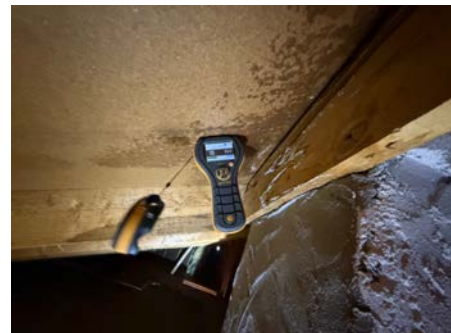
Fuktmåling ved skortsein, gamle fuktskjolder, ikke utslag på fukt på befaringen.

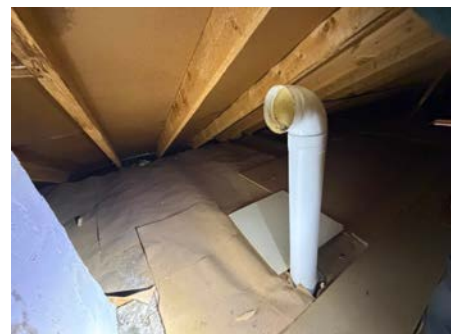
Avvik: Avtrekk fra kjøkkenventilator er avsluttet i kaldloftet og ikke ført helt ut av bygningen. Fuktig og fettbelastet luft fra matlaging vil dermed bli tilført loftsrommet. Dette er en uheldig løsning som kan medføre oppfukning av takkonstruksjon og undertak over tid.

Avtrekk fra kjøkkenventilator er avsluttet i kaldloftet, videre anmerket under kjøkken. Ikke registrert følgeskader i følge av dette.

Det anbefales å føre avtrekkskanalen videre til det fri gjennom yttervegg eller tak med egnet takhatt eller veggventil. Dersom forholdet ikke utbedres, vil det være økt risiko for kondensdannelse, fuktskader, muggvekst og redusert levetid på loftets bygningsdeler. Risikoen er størst i kalde perioder når temperaturforskjellen mellom inneluft og loft er stor.

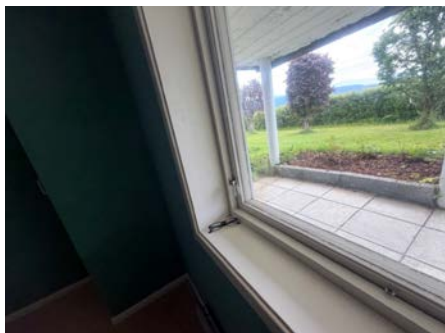
Det er ikke registrert større avvik ved vinduene på befaringstidspunktet. Vinduene er imidlertid ca. 60 år gamle og har oppnådd høy alder sett opp mot forventet levetid for denne type vinduer. Det er registrert noe oppsprekking i overflatebehandling/treverk enkelte steder.

Eksempelbilde av originale vinduer.

Det må påregnes fremtidig vedlikehold og gradvis utskifting som følge av alder og normal slitasje.

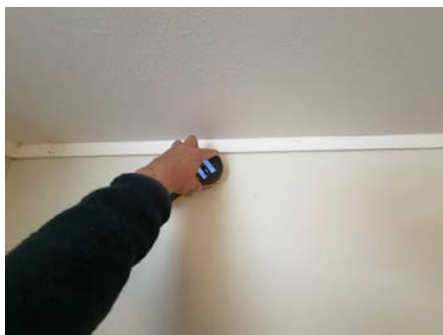
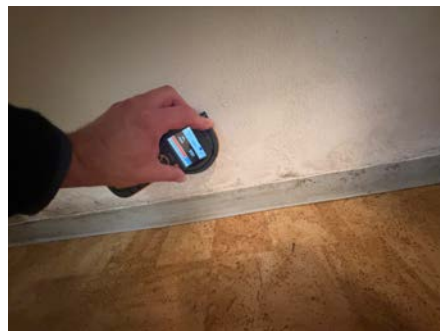
Avvik: Det er registrert forhøyede fuktverdier ved referansemåling i nedre del av enkelte murvegger, med utslag hovedsakelig nær gulvnivå. Målinger høyere opp på veggene viste ikke forhøyede verdier. Forholdet indikerer kapillært oppsug av fukt fra grunnen gjennom murkonstruksjonen. Det er også registrert lokale tegn til fuktpåvirkning i form av misfarging, pussavskalling og saltutslag flere steder på murveggene.

Referansemåling. Utslag på fukt på vegg ned mot gulv, ikke utslag på fukt i øvre del av vegg. Forsterker teorien om kapillært oppsug fra grunn.

Registrerte forhold er ikke uvanlige for kjellere fra denne byggeperioden og må sees i sammenheng med konstruksjonens alder og opprinnelige bruksformål. For å redusere risikoen for videre fuktpåvirkning anbefales det å opprettholde god ventilasjon og oppvarming i kjelleren. Organiske materialer og lagrede gjenstander bør ikke plasseres direkte mot yttervegger. Dersom kjelleren ønskes benyttet som oppholdsareal eller innredes ytterligere, bør det vurderes nærmere undersøkelser og eventuelle tiltak knyttet til fuktsikring, drenering og isolering av konstruksjonene. Uten tiltak vil det være risiko for fortsatt fuktvandring gjennom murverket, med påfølgende avskalling av overflater, redusert inneklima og mulige fuktskader på eventuelle organiske materialer som monteres mot ytterveggene.

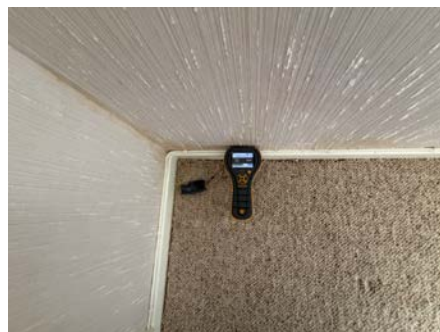
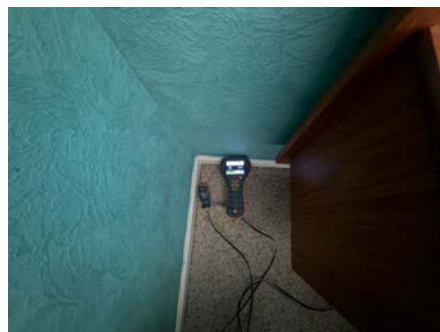
I innredet del av kjelleren mot sør ble det utført kontrollmålinger med piggfuktmåler i gulvlist og nedre del av vegg uten utslag som indikerer forhøyet fuktinnhold i de undersøkte materialene på befaringstidspunktet.

Fuktmåling med pigger i vegger mot sørvest. Ikke utslag på fukt.

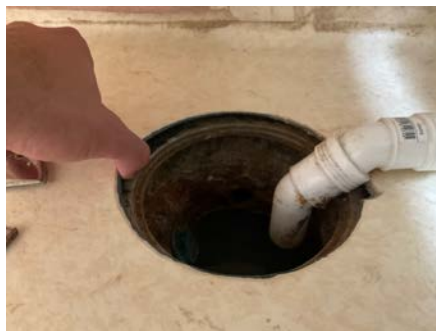
Badet er fra byggeår og har overskredet forventet teknisk levetid. Det er registrert mangelfull avslutning av tettesjikt mot sluk. Vinylbelegget er ikke ført ned i sluket og klemt fast med klemring, men er skåret rundt slukåpningen. Membranen/tettesjiktet er synlig, men avslutningen ved sluket er ikke tett. Videre er det registrert mangelfulle fallforhold lokalt rundt sluket, slik at vann ikke ledes optimalt til sluk fra alle deler av gulvet.

Badets alder, kombinert med registrerte avvik ved sluk og fallforhold, medfører økt risiko for lekkasjer og fuktskader i konstruksjonen. Manglende tett tilkobling mellom tettesjikt og sluk representerer en vesentlig svakhet ved våtrommets fuktsikring. Vann vil trenge ned i konstruksjonen ved lekkasjer eller gjentatt vannbelastning. På bakgrunn av våtrommets alder og registrerte forhold anbefales det at badet renoveres i sin helhet. Ved en totalrehabilitering bør sluk, rørføringer, tettesjikt, overflater og fallforhold oppgraderes til dagens krav og byggeskikk. Inntil renovering gjennomføres må det påregnes økt risiko for fukt- og vannskader sammenlignet med et moderne våtrom.

Original støpejern sluk i fra byggeår, vinylbelegg er skåret rundt sluken. Utett løsning.

Kostnadsestimat: 200 000 - 500 000

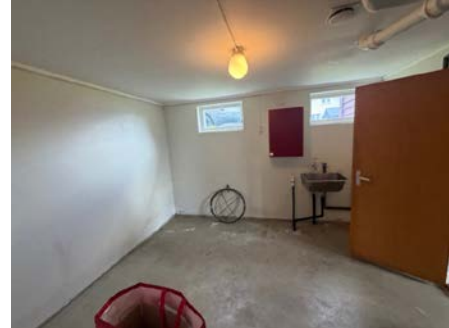
KJELLER > VASKEROM

Rommet tilfredsstiller ikke dagens krav til våtrom. Det er ikke etablert tettesjikt, membranløsninger eller øvrige konstruksjonsmessige løsninger som forventes i moderne våtrom. Selv om det ikke ble registrert skader eller funksjonssvikt på befaringstidspunktet, vurderes rommet å ha en teknisk standard som er vesentlig lavere enn dagens krav. I henhold til NS 3600 skal forholdet gis TG 3 som følge av manglende membran/tettesjikt.

Oversiktsbilde av vaskerommet.

Kostnadsestimat er satt for montering av ny sluk. legging av vinylbelegg på gulv, samt våtromsplater på vegg ved skyllekar.

Kostnadsestimat: 20 000 - 100 000

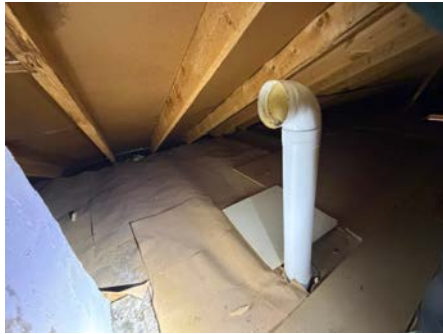
Avtrekk fra kjøkkenventilator ut i kaldloft. Uheldig løsning.
