# Kråkhaugvegen 19

FINNØYA | HARØY

Enebolig med idyllisk og sjønær beliggenhet på Finnøy | 3 sov | 2 bad | kinorom

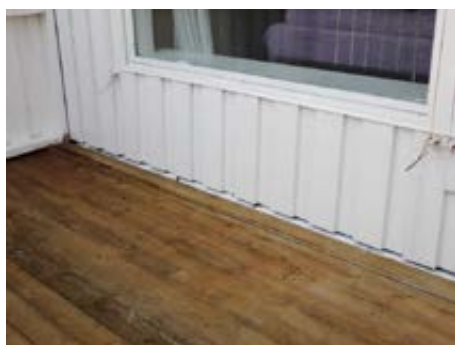
For liten avstand til terrassedekke

Det anbefales å justere avstand mellom bordkledning og terrasse for å unngå råteskader i kledning samt sikre bedre lufti. Manglende lufting bak bordkledning kan føre til fuktproblemer og skader på bygningen. Risiko for at konsekvenser er råteskader i kledningen og bakenforliggende konstruksjon.

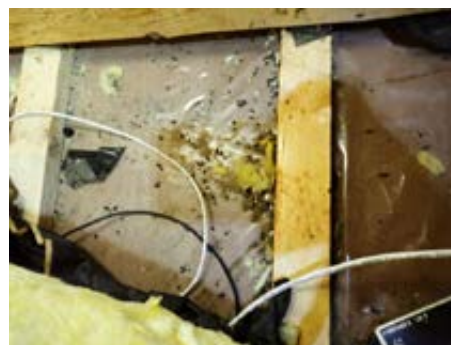
Synlig fuktmerke - ukjent årsak

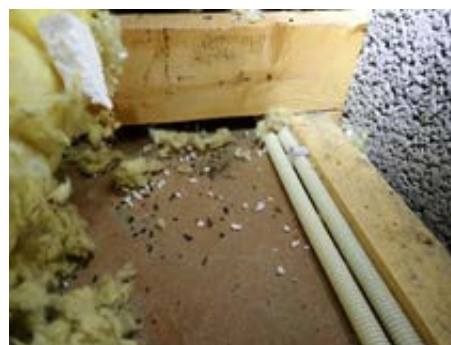
Når man påviser spor etter mus på kryploftet, kan det være starten på en rekke problemer hvis tiltak ikke gjøres. Gnagerne kan forårsake omfattende skader på isolasjon, elektriske ledninger og bygningsstruktur etc. Spor etter mus. ytterligere undersøkelser anbefales og forhold overvåkes.

Muselort

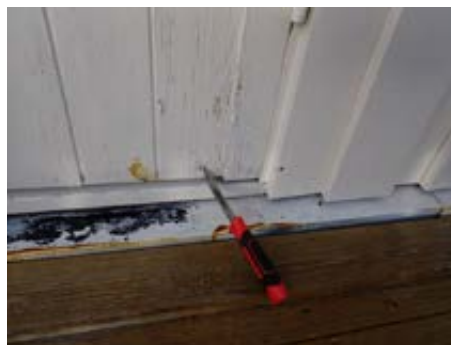
- Karmene i dører er værslitte utvendig og det er sprekker i trevirket. Gjelder spesielt balkongdør stue.

Slitt overflate/oppsprekking treverk balkongdør stue

Generelt jevnlig vedlikehold ytterdører. Bør vurdere å skifte balkongdør stue i forhold til at der var lekkasje og at det er vanskelig å få til skikkelig tetting uten å ta ut dør.

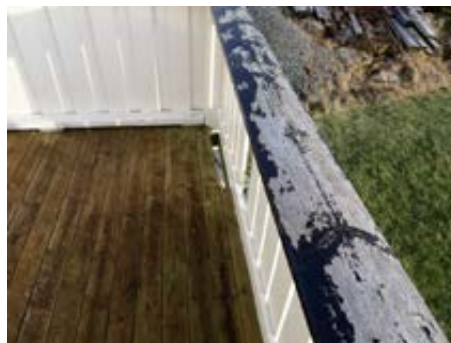
Vedlikeholdsetterslep håndlist - mangler kledningsbord rekkverk og åpning i golv i hjørne

Generelt vedlikehold. Ene kledningsbord rekkverk er borte og må spikes på igjen. Åpning i golv må tettes

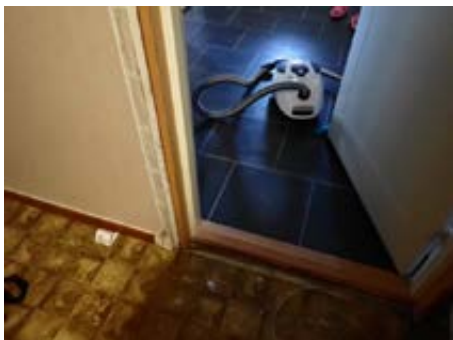
Ikke utføring/dørliste på dør fra bod sør

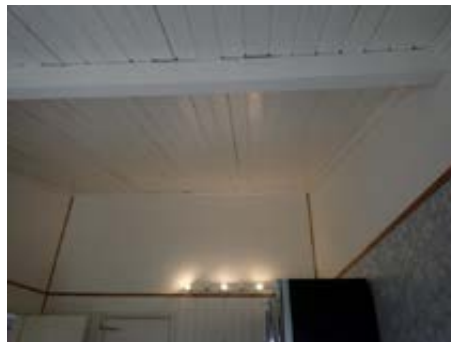
Noe oppsprekking i skjøting paneler i skråhimling soverom

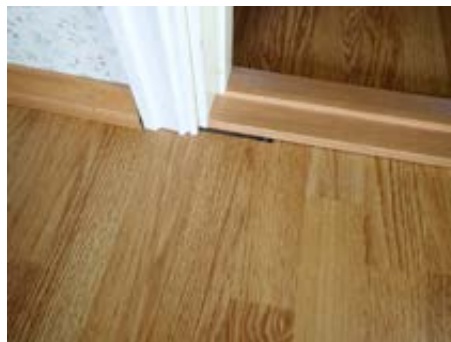
Stedvis dårlig finish/avslutning bl.a annet golv mot dør i soverom 1 etg. Eldre overflater bl. annet i boden - nevnes fukt/kondens fra fryser i ene boden påfører golv skade som tilsier at i disse rommene er skader og slitasjegrad som tilsier utskifting.

Dårlig finish laminatgolv avslutning mot dør

Oppgraderinger/utskiftninger i nevnte rom.

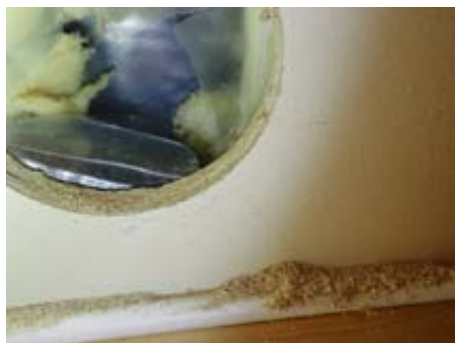
Det er foretatt hulltaking i vegg mot mur i bod nordvest hvor der er oppfylt i snitt ca 0,5 m over innvendig golvnivå. Det er målt ca 17 % fukt i vegg

Gjelder laminatgolv som er utsatt for kondens/fukt fra fryser. Det er på grunnmuren i denne boligen benyttet asfaltapp på innsiden av grunnmur. Asfaltapp er ikke tilstrekkelig diffusjonsåpen, noe som kan føre til at fukt fra grunnmuren trekker videre inn i veggkonstruksjonen og utlektingen.

Ved hulltaking vise dampsperre, isolasjon med papp mot mur.

Det påviste fuktnivå gir grunn til å overvåke konstruksjonen jevnlig for å se utvikling over tid, og eventuelt foreta tiltak for å unngå fuktskader.

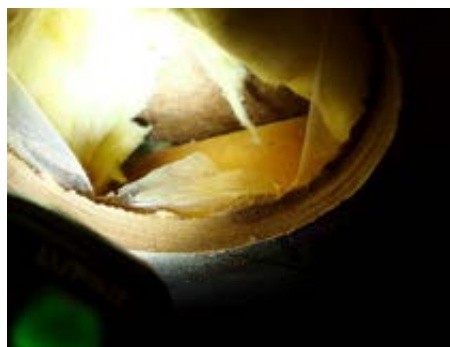
Hulltaking er foretatt uten å påvise unormale forhold. Hulltaking er foretatt i trappegang mot badekar. Fuktktivtemåling (vekt%) i konstruksjonen ble målt og er under 8 %. Hulltaking foretatt bak badekar som er vurdert å være en langt mindre fuktutsatt våtsone enn i dusjhjørnet. Dusjhjørnet vender mot yttervegg. Hulltaking bør gjøres i vegg fra naborom mot dusjsone, da dette området er mest utsatt for fuktbelastning. Dette gir den mest representative målingen av fuktforholdene i våtrommets mest kritiske område. Når hulltaking bak dusjsone ikke er mulig, må vi vurdere andre steder å ta hull. Disse alternativene kan fortsatt gi verdifull informasjon, men har en noe høyere risiko for å overse fuktproblemer sammenlignet med undersøkelser bak våtsone.

Ingen synlig fukt

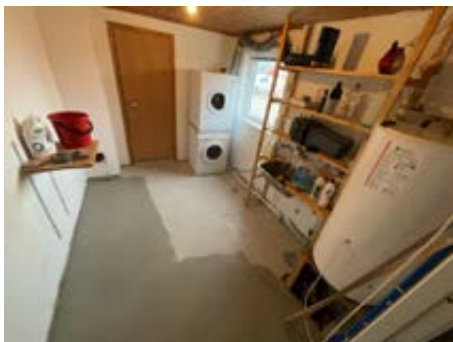
Delvis malt golv

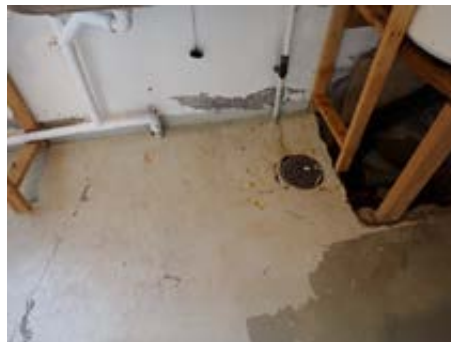
Sprekk i malt betonggolv vaskerom

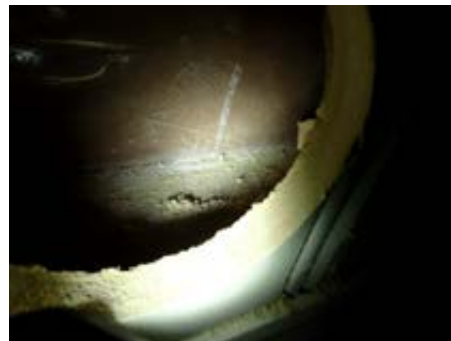
Hulltaking er foretatt uten å påvise unormale forhold. Hulltaking er foretatt i trappegang. Fuktkvotemåling (vekt%) i konstruksjonen ble målt til 7 %. Det gjøres oppmerksom på at vann fra lekkasjen fra kjøkken nevnt under pkt kjøkken kom ned i himling i gang som er under kjøkken og om ville vært naturlig kommet ned i vegg her om omfanget var stort nok. ingen skade registrert.

Synlig tørt i vegg

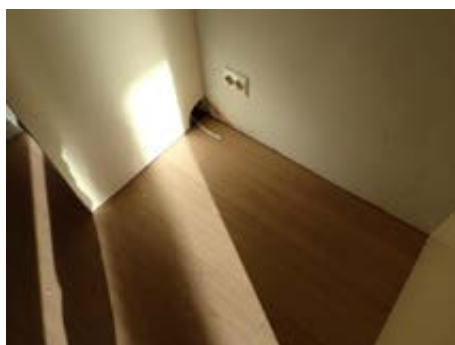
Fuktmerke synlig i vegg ved skap

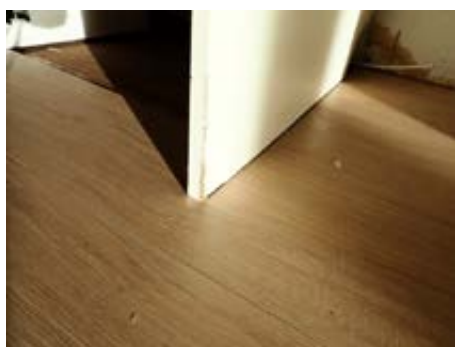
Fuktskader i skapside kjøkkeninnrending

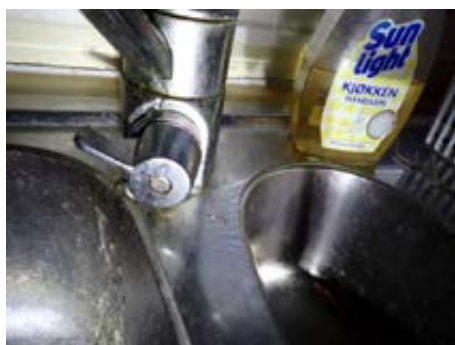
Lekasje fra benkebatteri/vannkran
