Furumoen 11. 8100 Misvær

RIMELIG ENEBOLIG SENTRALT MISVÆR. M/DOBBELTGARASJE

Furumoen 11

Befaringsdato: 09.06.2026

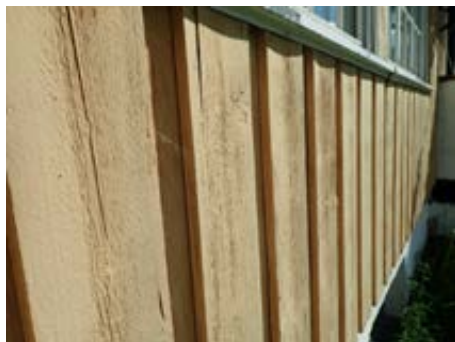
Det er påvist spredte råteskader i bordkledningen. Kledningen fremstår med sol og værslitt med sprekker. Stedvis fukt/råte i utvendig kledning. Kledningen bør/må overflatebehandles.

Sprekker i kledningen

- Råteskadet trekledning må skiftes ut.
- Andre tiltak:

Overflatebehandle kledningen.

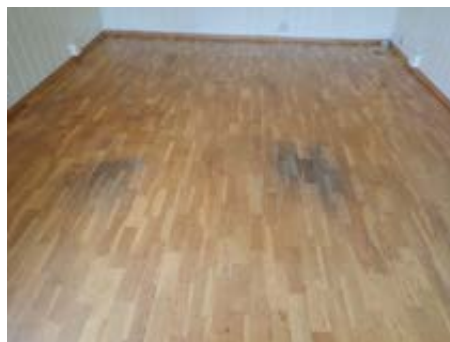
Det er målt høydeforskjell på mellom 15-30 mm gjennom hele rommet. Tilstandsgrad 2 gis med bakgrunn i standardens krav til godkjente måleavvik. Bruksslitt og skader i parkett. Gulvavvik over hele rommene på kjøkken 20 mm og stue med 25 mm.

Skader i parketten på stua.

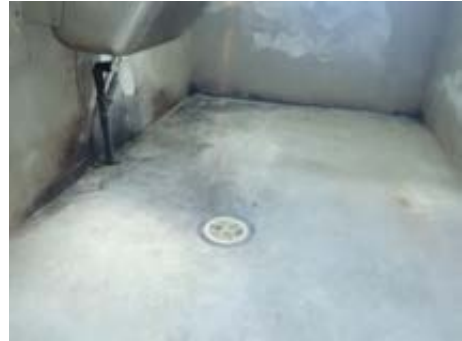
Det er påvist indikasjoner på noe fuktgjennomtrenging i kjellergulv. Det er påvist indikasjoner på noe fuktgjennomtrenging inn i kjellermur. Det indikeres fukt i gulv og vegg der vegg og gulv er med synlig misfarging. Generelt stedvis saltutslag i veggene. En av bodene er med grovstøpt gulv.

Fukt i overgang gulv/vegger på vaskerom

- Det påviste fuktnivå gir grunn til å overvåke konstruksjonen jevnlig for å se utvikling over tid, og eventuelt foreta tiltak for å unngå fuktskader.
- Ingen spesielle tiltak er nødvendig utover kontroll av fuktintrekkene. Det opplyses at det ble etablert ny drenering i 2010 av kontaktperson.

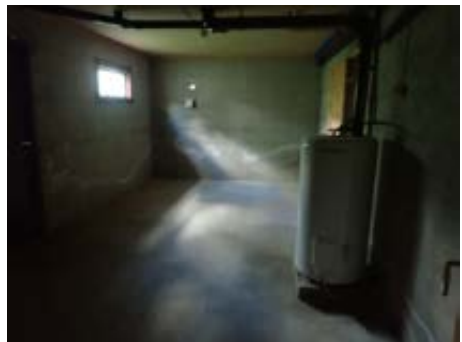
Fukt inntrekk i overgang gulv/vegg. Saltutslag i vegg.

Saltutslag i veggene

Det er ikke treverk på veggene som kan ta skade.

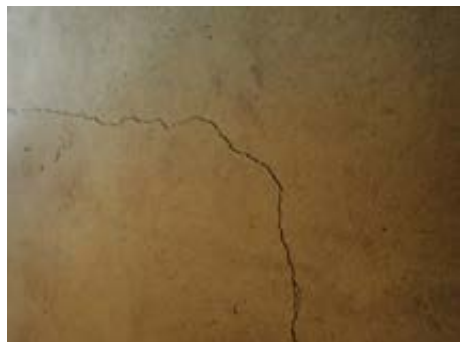
Sprekk i betonggulv

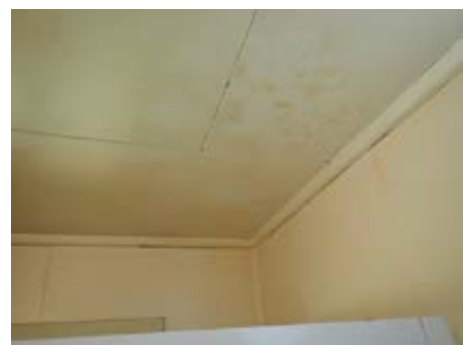
Det er vindu/dør med ikke fuktbestandige materialer i våtsonen (ved vask, dusj, badekar, osv.), løsningen eller byggematerialet er uegnet. Tapetskjøter er ikke tette. Stedvis åpne tapet skjøter. Tapetkrøll i hjørnene. Fukt og røykskader i takplatene.

Merker i takplate over dusj

- Dersom det ikke gjøres tiltak, kan dette medføre oppfukning, oppsvelling og forringelse av materialer over tid og fuktskader på tilstøtende konstruksjoner.
- Utette skjøter i våtromstapet kan føre til at fuktighet trekker inn og skader konstruksjonene bak tapetet.

Renovering av vegger og tak synes å være gjeldende.

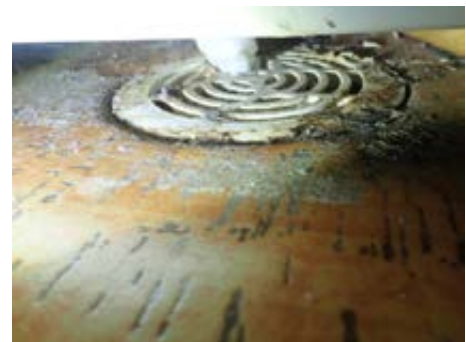
Sluk

- Det er viktig å merke seg at levetiden til en membran varierer basert på kvalitet, installasjon og bruk. Eldre membraner kan bli sprø og sprekke opp, noe som fører til at de mister sin vanntettende funksjon. Dette kan resultere i vannlekkasjer gjennom vegger og gulv og fuktskader.
- Overvåk tilstanden jevnlig. For å få tilstandsgrad 0 eller 1 må slukløsningen skiftes ut og sannsynligvis må også membransjiktet skiftes/utbedres. Det er imidlertid vanskelig å si noe om tidspunktet for når dette er nødvendig.
- Eldre sluk av plast er ofte utsatt for lekkasjer og særlig i overganger. Eventuelle lekkasjer kan medføre fuktskader på tilliggende konstruksjoner.

Som forebyggende tiltak er det derfor viktig at sluket blir renset for avfallstoffer, for på best mulig måte ivareta at en raskest mulig avrenning skjer. Dette er et midlertidig tiltak, men ikke tilstrekkelig nok for å kunne være helt sikker på å unngå lekkasjer i området rundt sluket.

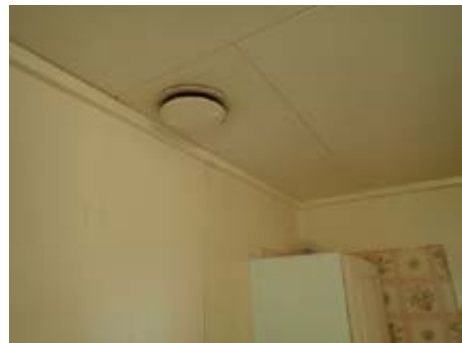
Ventil i tak

- Dersom avviket ikke utbedres vil det være fare for dårlig luftskifting og resultere i høy luftfuktighet og utvikling av skader.

Det anbefales å etablere bedre ventilasjon og tilluft. Dette har stor betydning i forhold til fuktpåkjenning. Mekanisk ventilasjon er å foretrekke fordi den normalt trekker fuktig luft effektivt ut. Det optimale er at ventilasjon skjer kontrollert gjennom kanaler som er trukket over yttertak.

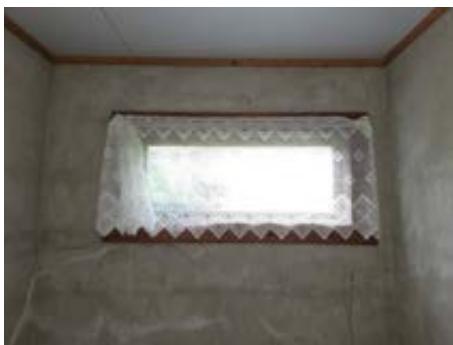
Ikke ventil

Det anbefales å etablere ventilasjon. Dette har stor betydning i forhold til fuktpåkjenning. Mekanisk ventilasjon er å foretrekke fordi den normalt trekker fuktig luft effektivt ut.

Kostnadsestimat: Under 20 000

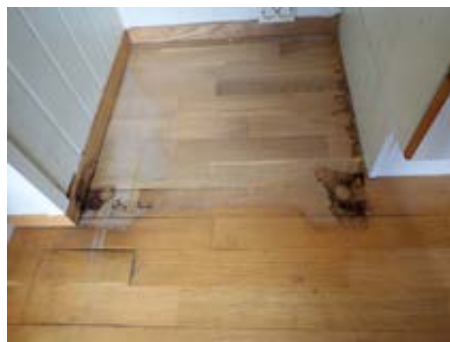
Det er påvist skader/fuktskjolder i kjøkkengulvet. Det er ved bruk av fuktindikator rundt utsatte hvitevarer påvist indikasjoner på fuktighet. Fuktskader i parketten ved kjøleskap. Mindre svelling i benkeplateskjøt.

Fuktskader i gulv ved kjøleskap

- Det må gjennomføres ytterligere undersøkelser.

Rengjøring og reparasjon foretas.

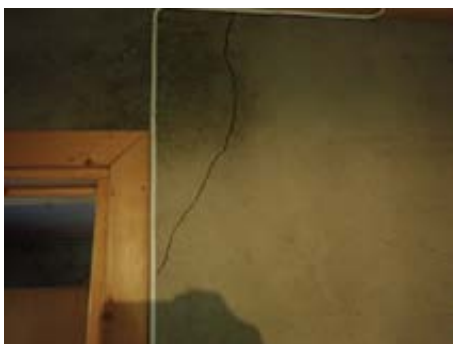
Det er registrert skråriss som er symptom på setninger. Grunnmuren har sprekkdannelser. Det presiseres imidlertid at det ikke er foretatt noen som helst geotekniske undersøkelser og derved er det kun svært begrensede muligheter for nøyaktig kunnskap om byggegrunn og stabilitet som kan gjøres.

Sprekk i innvendig skillevegg

- Det er ikke behov for utbedringstiltak.

Det kan være alt fra ubetydelig terreng svikt som nå er stabil.
