# Vestre Olsvikveg 32

Enebolig med fin utsikt | Gode solforhold |  
Opparbeidet uteområde | Fint boligområde

Adresse	Vestre Olsvikveg 32 6019 ÅLESUND
Prisantydning	Kr 4 290 000,-
Omkostninger	Kr 126 240,-
Totalpris	Kr 4 416 240,-
BRA-i/BRA Total	149/254 m <sup>2</sup>
Eierform	Eiet
Boligtype	Enebolig
Byggeår	1952
Soverom	4
Etasje	3

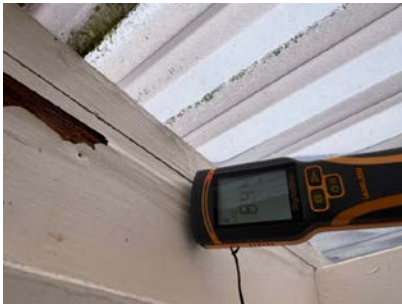
Overbygg balkong

- Det er påvist råteskader i konstruksjonen til overbygget på balkongen og i tredekke (TG 3).
- Det er målt høyt fuktnivå (25 vektprosent) i bjelker under massasjebadet (TG 2).
- Det er registrert spor etter fuktgjennomtrengning og høyt fuktnivå (20 vektprosent) i kjelleren, under inngangspartiet til 1. etasje (TG 2).
